| COMPTE RENDU PV N° 19 | | | | | | | PV | |
| Date de la visite : | | | | | Lundi 24/01/2022 | | 19 | |
| Opération : ELEVATION DE LA CAPITAINERIE | | | | | | | | |
| Marché n° : 21POR06 | | | | | | | | |

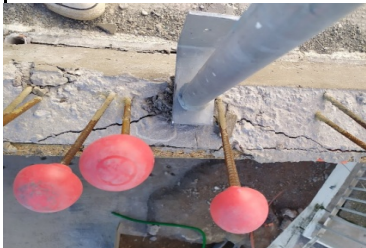
| 01 | ► Remontée d'acrotère fissurée / Localisation : coursière ascenseur | | | | |

| 19 | 1 > Réparation de la remontée d'étanchéité fissurée (Toit terrasse) + finition des arases. | |
