COMPTE RENDU PV N° 22

Date de la visite :Lundi 07/02/2022

Opération : ELEVATION DE LA CAPITAINERIE

Adresse : Port de plaisance de Palavas-les-Flots

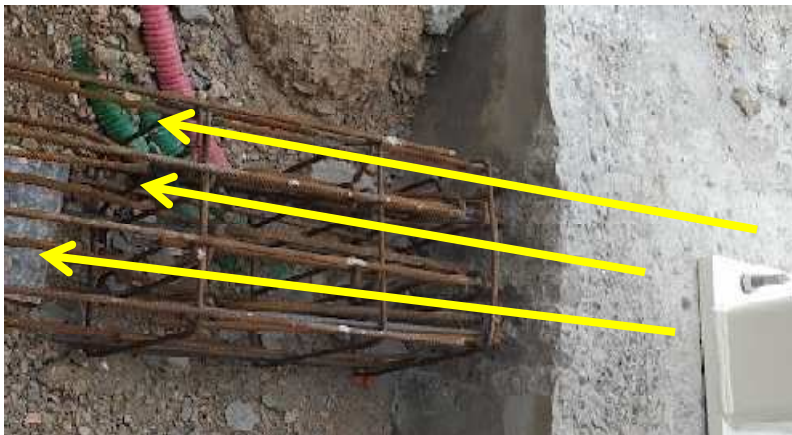
| 14 | <b>RESERVES</b> avant coulage du béton de la longrine LG2 | | | |
| 15 | > Avis suspendu du CT, pour absence d'étude BE à jour pour le ferrailage de la longrine. | | | |
| 16 | <b>URGENT</b><br>Le BET ACEB de l'entreprise MARCORY doit fournir une note de calcul pour l'ancrage supérieur et la reprise des ferrailles pour la longrine LG02 | | | |
| 17 | L'ensemble de l'armature doit-être déposé pour mettre CORRECTEMENT en œuvre l'ancrage de l'armature. Percements & scellements <b>URGENT</b> | | | |

| 18 | AVIS FAVORABLE du contrôleur technique impératif | | | |

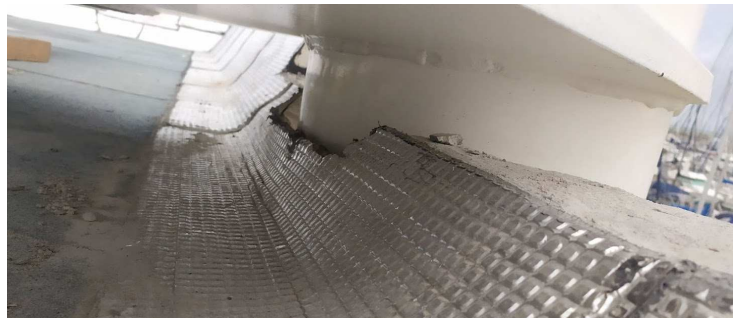
| 29 | ► Prévoir <b>costière métallique</b> pour assurer une remontée d'étanchéité de 15 cm de l'acrotère.<br><u>Localisation :</u><br>Tête de poteau au droit de l'accueil | | | |

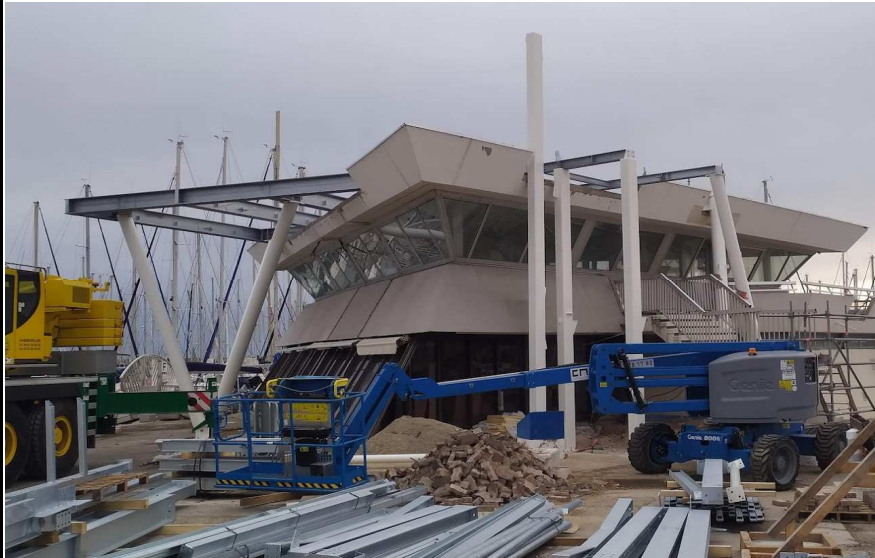
▼ 01

| 01 | ► Vue d'ensemble |

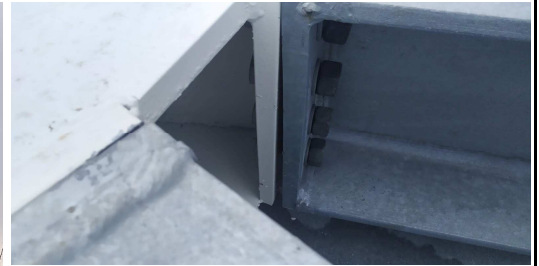
▼ 02

| 02 | ► Vue de détail avant redressement de la liaison charpente |
