RAPPORT D'INVESTIGATIONS SUR SITE DIAGNOSTIC SUR STRUCTURES BÉTON

BATIMENT CAPITAINERIE DE PALAVAS-LES-FLOTS

Détection d'armatures aciers par la méthode géoradar et sondages destructifs.
 Prélèvements par carottages pour essais mécaniques et physico-chimiques

Investigations du 03 mai 2022

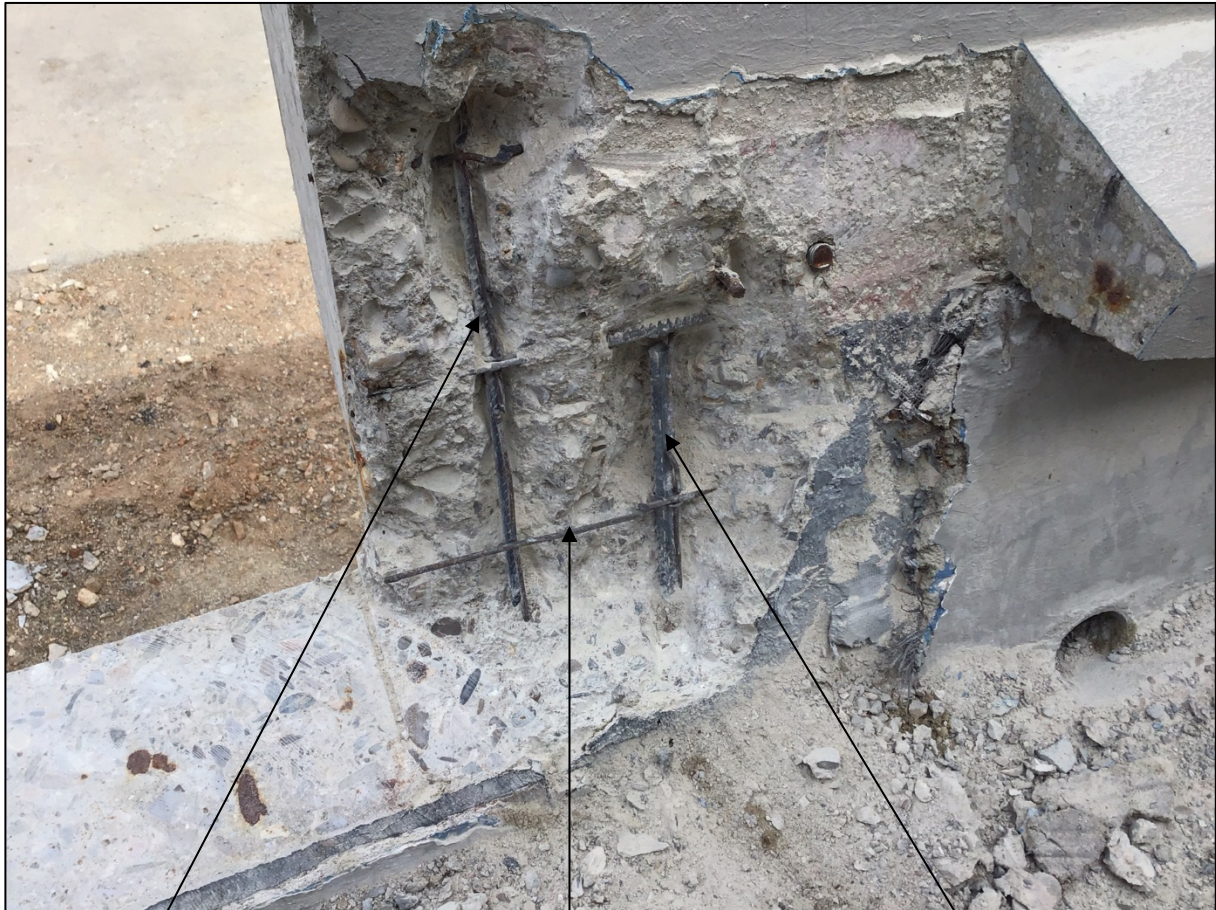
Photographie et analyse du sondage destructif
réalisé sur le garde-corps en béton

Acier vertical de structure HA6. Espacement entre chaque armature de structure : 15 à 20 cm. Remontée sur toute la hauteur du garde-corps.
Armatures non corrodés, enrobage Ct : 5 à 8 cm

Aciers de montage de type treillis soudés rond lisse \varnothing 3 mm de maille 10x10 cm. Armatures non corrodés, enrobage Ct : 4 cm

Aciers de liaison verticale dalle/garde-corps HA10. Espacement entre chaque armature de liaison : 12 à 15 cm. Remontée de 20 cm dans le garde-corps.
Armatures non corrodés, enrobage Ct : 5 à 8 cm

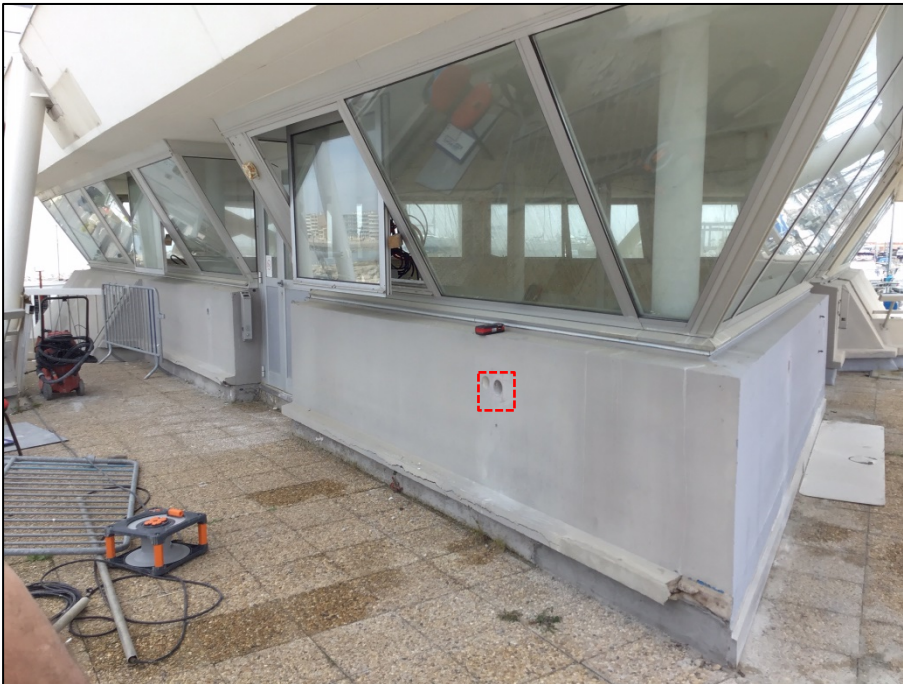
Photographie du positionnement des carottes C1 et C2 côté Nord

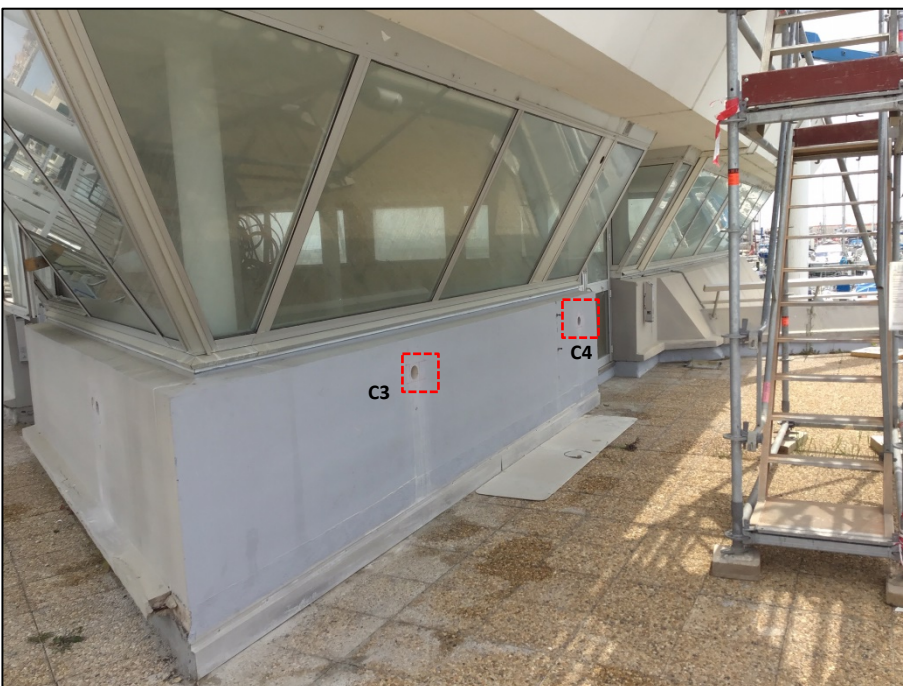
Photographie du positionnement des carottes C2 et C3 côté Ouest

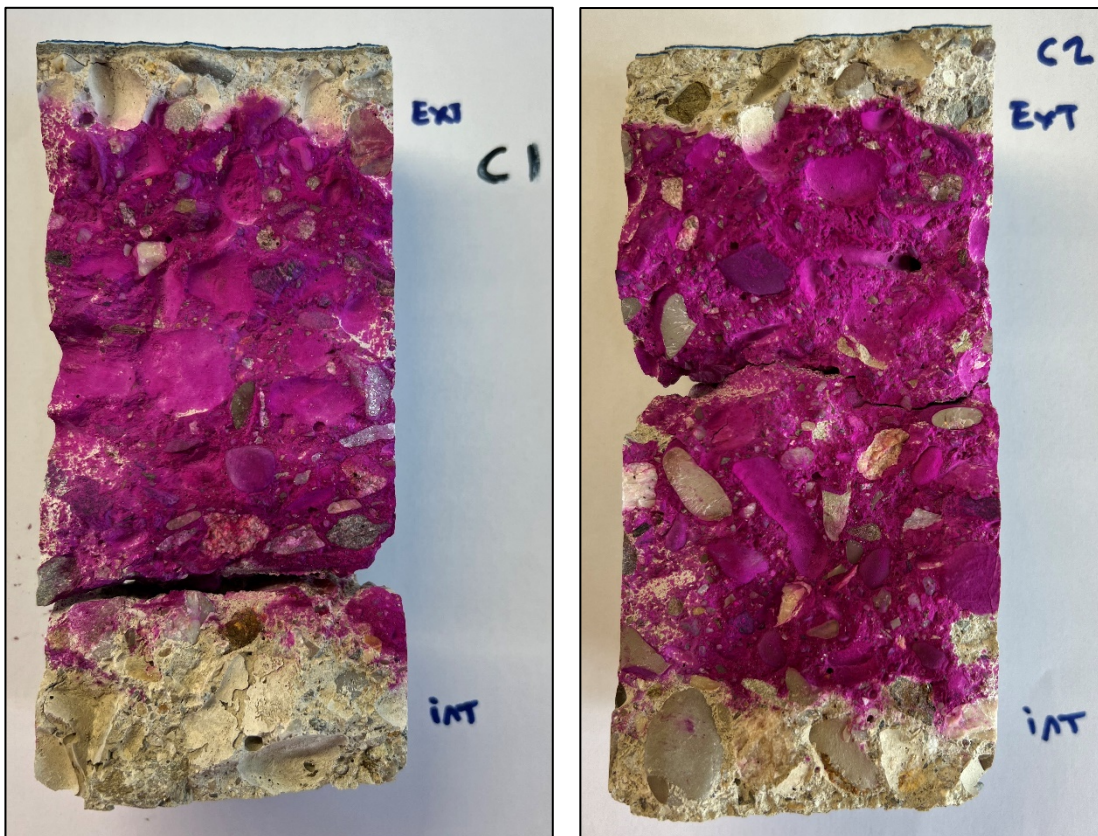
TABLEAU DE SYNTHESE DES RESULTATS				
N° du prélèvement	Identification des zones ou partie d'ouvrage	Mesurage du front de carbonatation (Profondeur moyenne en mm) d_k moyenne	Mesurage du front de carbonatation (Profondeur maximale en mm) d_k max	Enrobage minimum et maximum des armatures aciers en cm (reconnus par SD ou géoradar)
Carotte C1	Voile côté Nord R+1 (côté extérieur)	12	18	Supérieur à 4 cm
	Voile côté Nord R+1 (côté intérieur)	28	32	Non reconnues
Carotte C2	Voile côté Nord R+1 (côté extérieur)	20	23	Supérieur à 4 cm
	Voile côté Nord R+1 (côté intérieur)	20	24	Non reconnues
Carotte C3	Voile côté Ouest R+1 (côté extérieur)	32	35	Supérieur à 4 cm
Carotte C4	Voile côté Ouest R+1 (côté extérieur)	35	42	Supérieur à 4 cm

Photographies des carottes C1 et C2 côté Nord

Les investigations réalisées ont mis en évidence des fronts de carbonatation à l'intérieur du bâtiment et à l'extérieur pour le voile situé au Nord.

Béton carbonaté sur une profondeur $d_{k\max}$ de 24 à 32 mm à l'intérieur du bâtiment.

Béton carbonaté sur une profondeur $d_{k\max}$ de 18 à 42 mm à l'extérieur du bâtiment.

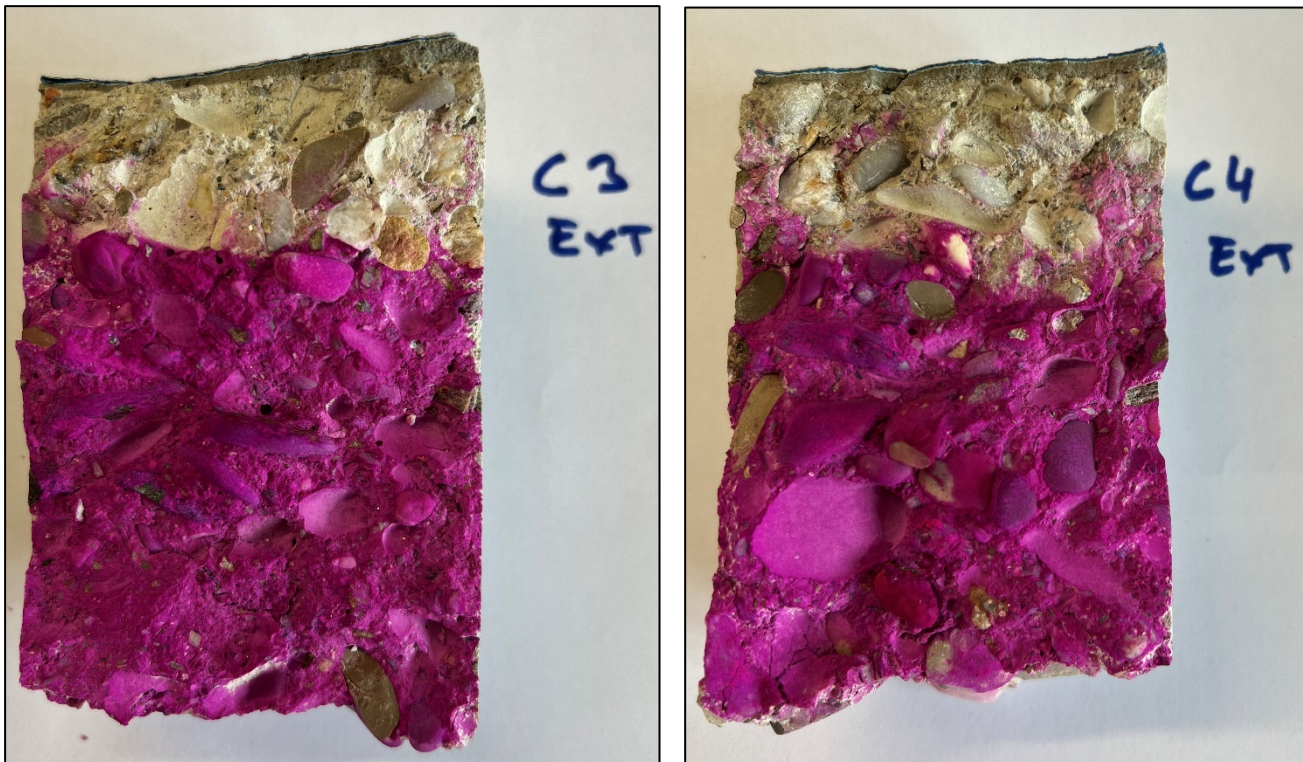
Photographies des carottes C3 et C4 côté Ouest

Des fronts de carbonatation sont observés à l'extérieur du voile côté Ouest (carottages non traversants), aucune mesure réalisée côté intérieur du bâtiment).

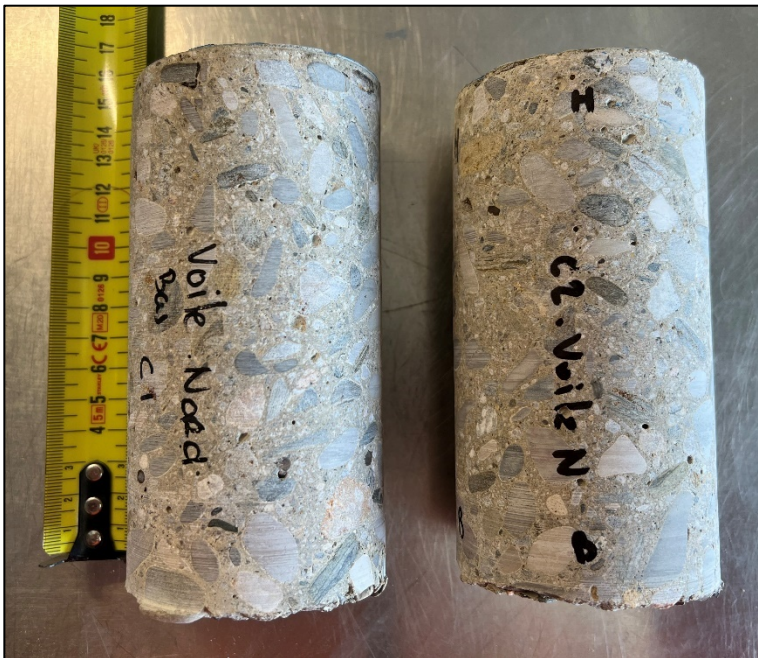
Photographie carotte C1 et C2 côté Nord

- Diamètre : 74,6 et 74,7 mm.
- Longueur après extraction :
 C1 : 14,5 cm
 C2 : 14,5 cm
- Carottages traversant.
- Rapport diamètre de la carotte/et dimension moyenne des plus gros granulats mesurés : 3,40.

- Béton d'aspect compact.
- Liant de couleur gris foncé.
- Présence de bulles d'air millimétriques.

- Granulats roulés.
- Dimension moyenne des plus gros granulats mesurés : ≤ à 22 mm.

- Côté extérieur : peinture
- Côté intérieur : aucun

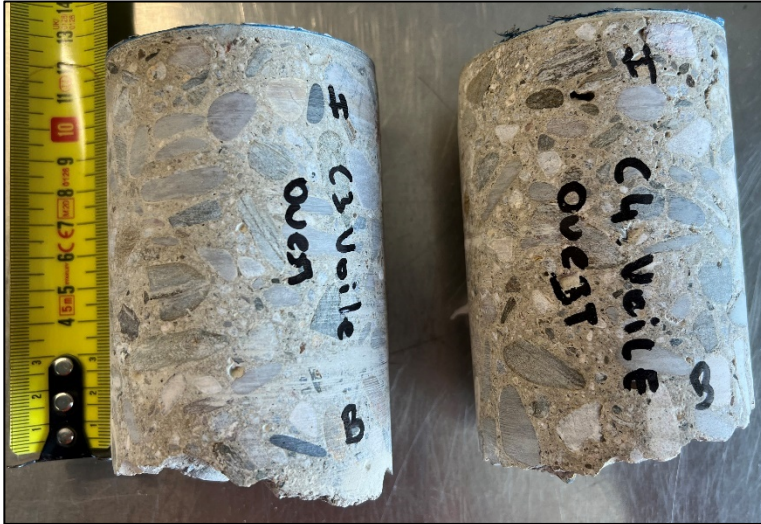
Photographie carotte C3 et C4 côté Ouest

- Diamètre : 74,6 et 74,7 mm.
- Longueur après extraction :
 C3 : 11,6 cm
 C4 : 11,4 cm
- Carottages non traversant.
- Rapport diamètre de la carotte/et dimension moyenne des plus gros granulats mesurés : 3,40.

- Béton d'aspect compact.
- Liant de couleur gris foncé.
- Présence de bulles d'air millimétriques.

- Granulats roulés.
- Dimension moyenne des plus gros granulats mesurés : ≤ à 22 mm.

- Côté extérieur : peinture
