Expertise N°1903-36E

Incendie AVH Florensac

RAPPORT D'EXPERTISE

Objet : Incendie de l'atelier & de l'entrepôt de l'association AVH Florensac**Date du sinistre** : 18/02/2019**Adresse** :

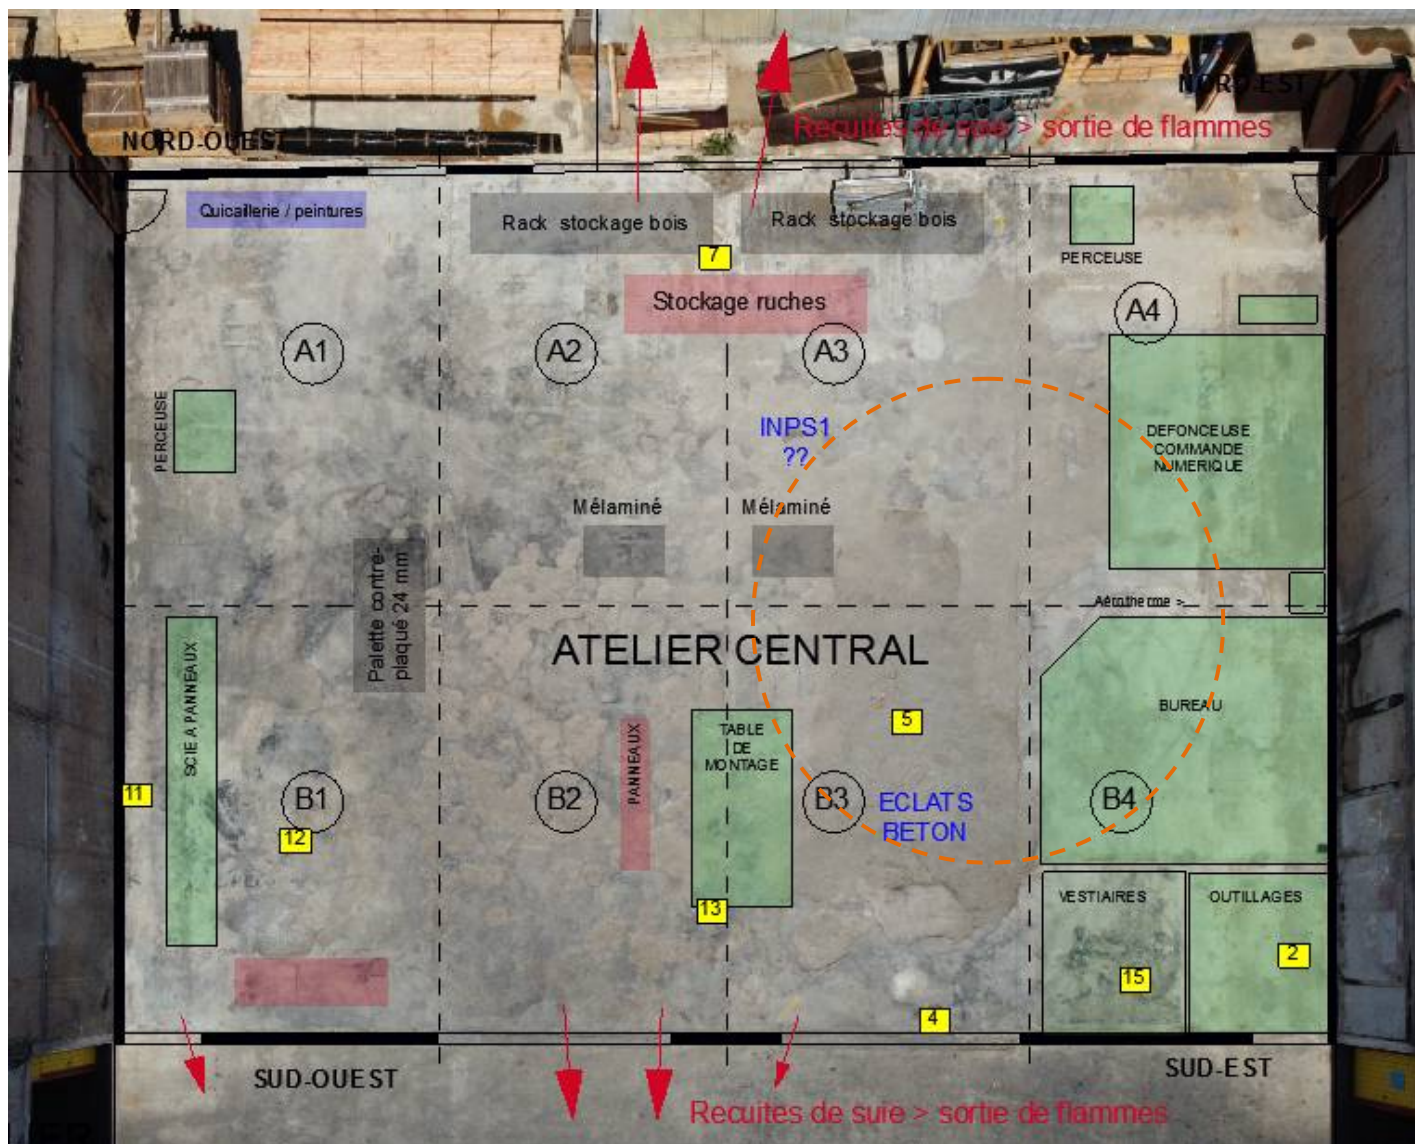
Pour faciliter le repérage, la dalle béton est composée de 2 lignes (A & B) et de 4 colonnes (1 à 4)

Avec, en A1 l'angle Nord-ouest, A2 le centre nord-ouest, B3 le centre sud-est, etc.

- Des zones relativement intactes à proximité des murs de refend en béton (cotés Est & Ouest de l'atelier) / (cf. photo n°1 en annexe).
- Des patrons de carbonisation et autres traces sur les murs latéraux en béton (cf. photo repère n°2, 11 & 15).
- Des éclatements de dalle "mouchetés", discontinus et regroupés au centre de l'atelier/ (cf. photo n°1 en annexe).
- Une forte dégradation continue du dallage béton, en forme de cuvette sur une profondeur assez importante et d'une superficie d'une quinzaine de m² (cf. photo repère n°5).

En effet, la plus importante dégradation de la dalle béton, se situe dans la zone de passage entre le bureau/vestiaires et la table de montage (Zone B3 / cf. photo repère n°5) au sud-est de l'atelier avec absence de déformation importante de la structure métallique et de sortie de flamme par le portail sud-est sous l'auvent.

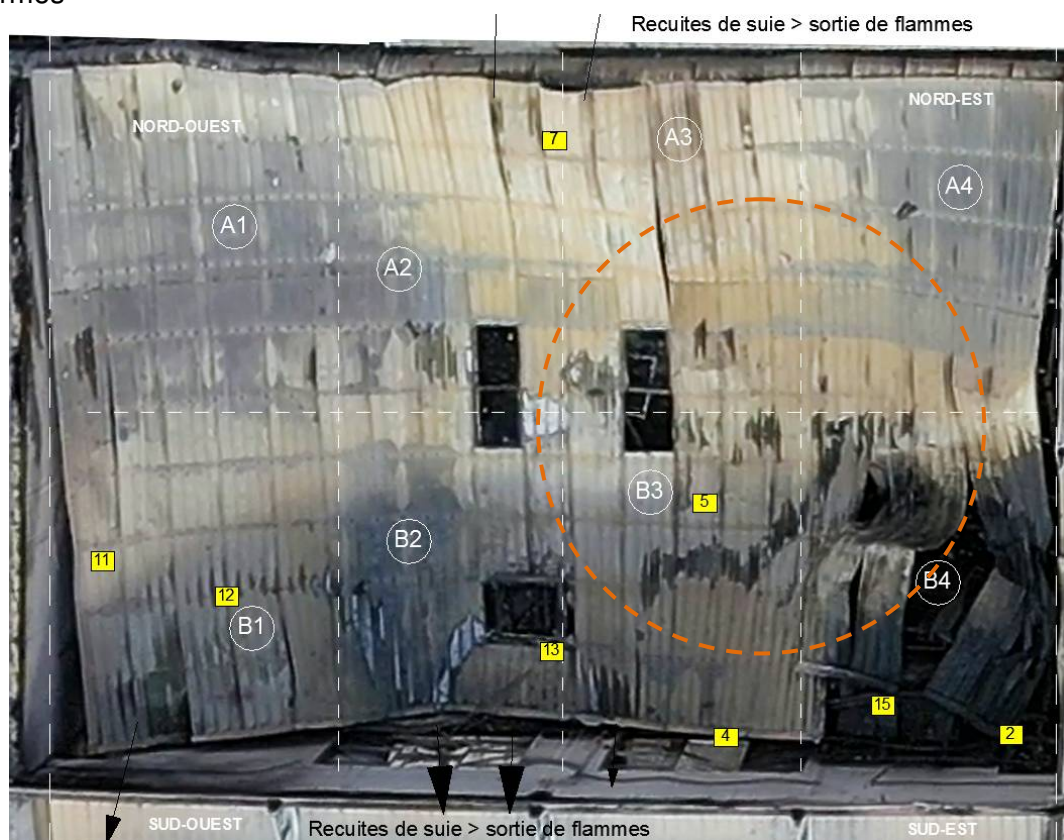
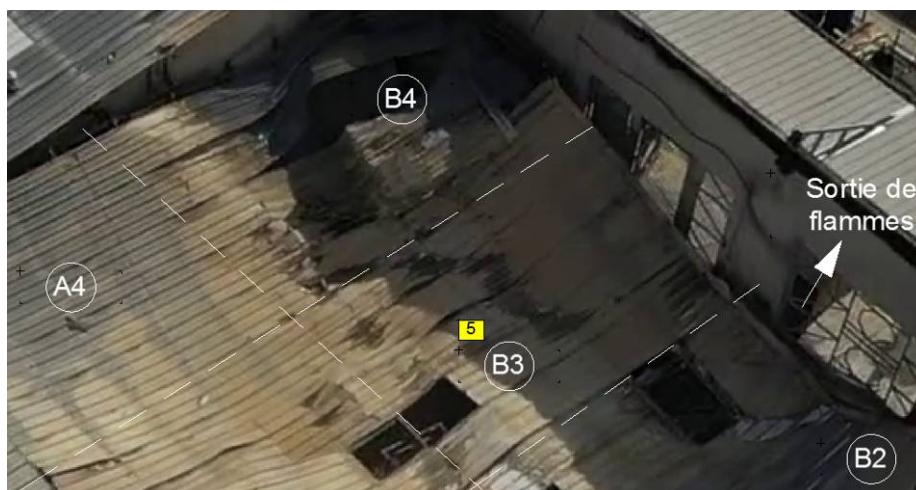
Photos aériennes du SDIS 34

Les prises de vues aériennes par le SDIS 34, au lendemain du sinistre permettent d'analyser les marques d'oxydation de la couverture, avec :

- En A1 + A4 + B2 / L'altération des bacs acier est limitée avec une pente de déversement des eaux d'extinction vers l'extérieur (sous le auvent sud).
- En A2 + B1 + B3 / Les traces d'oxydation montrent la présence d'un foyer
- En A3 / Se trouve probablement le plus important foyer qui est à l'origine de l'affaissement de la toiture et de la propagation de l'incendie vers le hangar de stockage.
- En B3 / Les trace plus sombres correspondent à des retenues d'eau avec une déformation de couverture assimilable à un "entonnoir" qui aurait canalisée une quantité importante des eaux d'extinction au droit de la dalle endommagée (cf. photo annexe repère n°5)
- En B4 / la toiture s'est effondrée avec une déformation importante due à la présence d'un volume en mezzanine dont les poteaux métalliques du vestiaire au rez de chaussée sont peu déformés

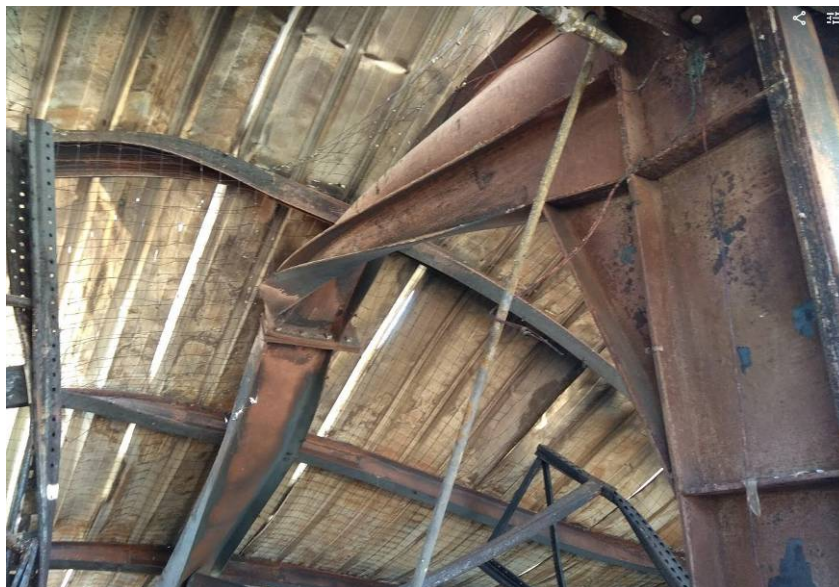
Photo n° 2019-0322 / 16:04

Le poteau au centre de la façade nord concentre la descente des charges de la charpente / couverture autant par sa position centrale que par sa situation en partie basse de la toiture.

Au vu de la déformation de l'arbalétrier métallique, qui à littéralement vrillé sous l'effet de la chaleur, nous pouvons supposer que l'intensité de la température et le temps d'exposition ont été réunis pour emporter (arrachement des goujons dans murs béton) l'ensemble de la charpente.

Déformation du semi-portique de charpente métallique au droit du stockage des ruches et des racks

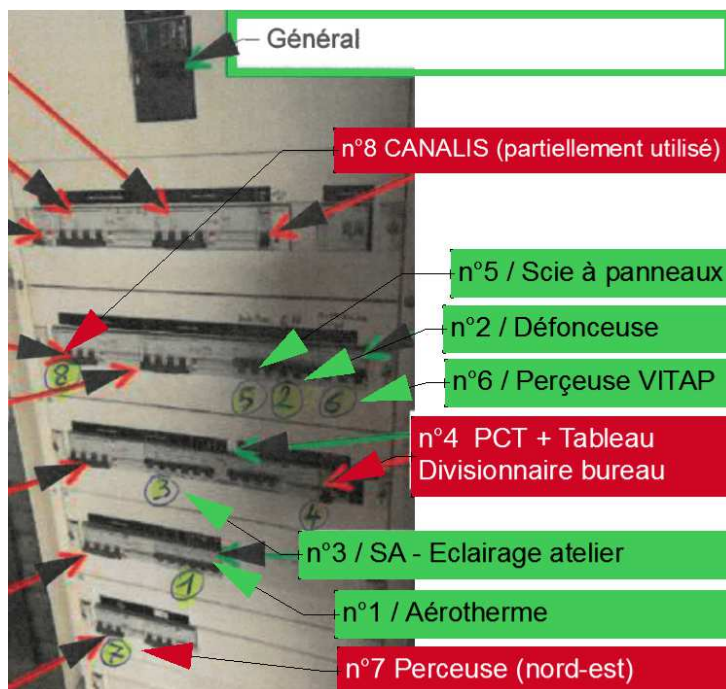
Toutefois, le disjoncteur de la ligne N°4 semble faire exception car nous constatons qu'il aurait déclenché indépendamment de l'interrupteur différentiel.

Pour mémoire et suivant les informations données par Mr Gonzalez : La ligne n°4 est une ligne de prises électriques (PCT16A) à laquelle un tableau différentiel a été ajouté et spécifiquement dédié à l'espace bureau de l'atelier.

Sous réserve de vérification des connexions du TGBT, si le disjoncteur de la ligne n°4 a déclenché avant l'interrupteur différentiel alors nous pourrions estimer qu'un incident s'est produit et suspect une cause électrique au départ de l'incendie.

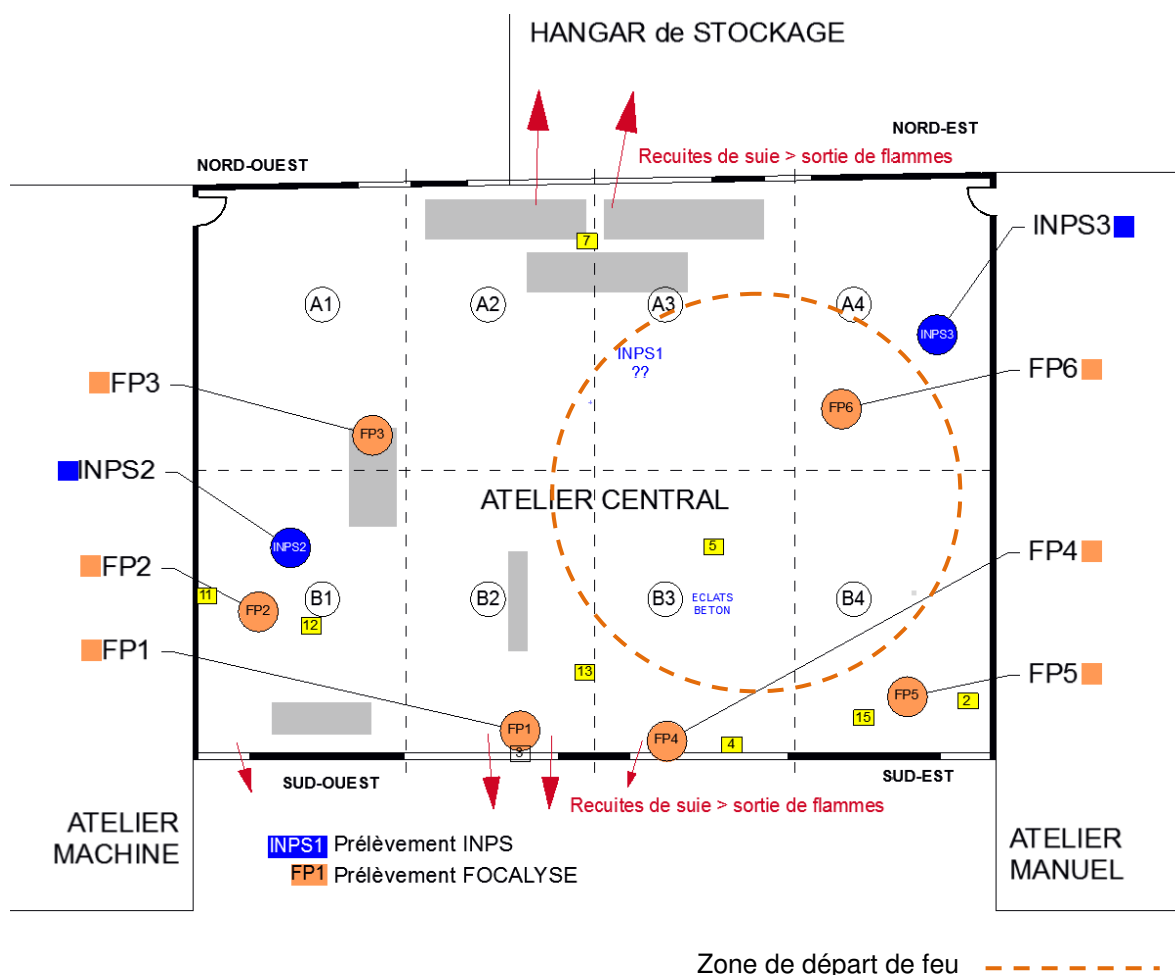
Les prélèvements ont été effectués avant le déblaiement de la charpente affaissée.

De plus, l'absence d'investigations par tamisage, ou autres, lors de déblaiement n'apporte pas de nouveaux éléments matériels permettant de trouver la cause de l'incendie.

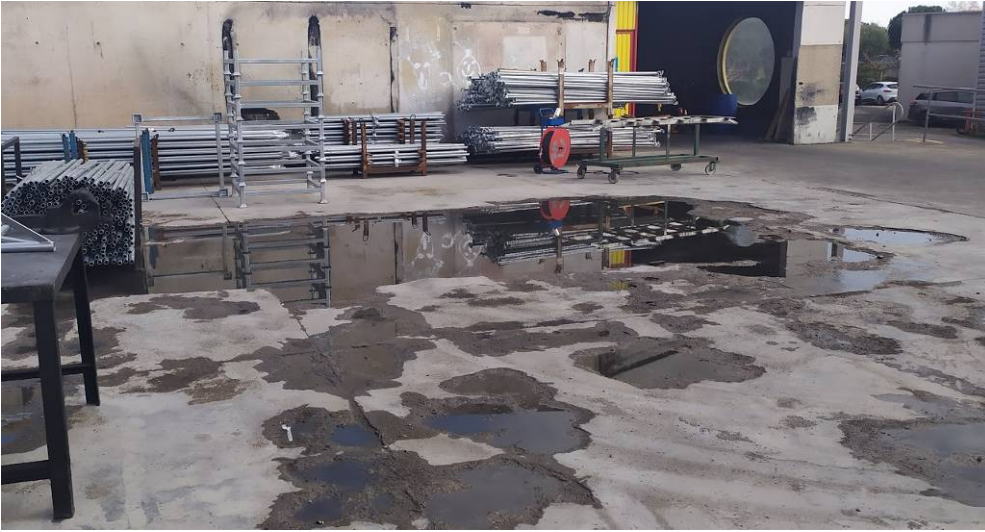
Photo n°12 - Vu de l'altération de la dalle béton après déblaiement

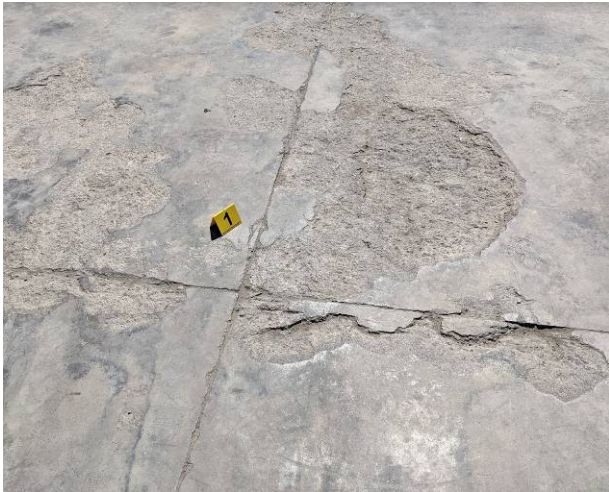
Photo n°14 - Repère n°1

Joints de dilatations et éclatement discontinu

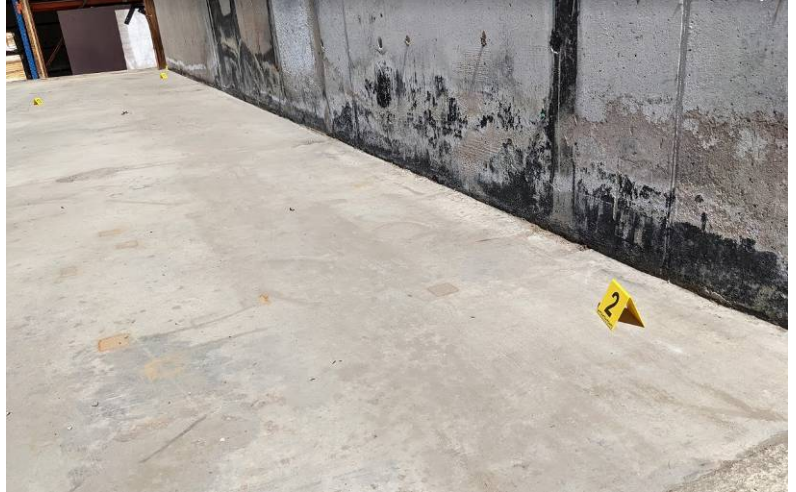
Photo n°15 - Repère n°2

Trace de carbonisation du bureau sur mur béton

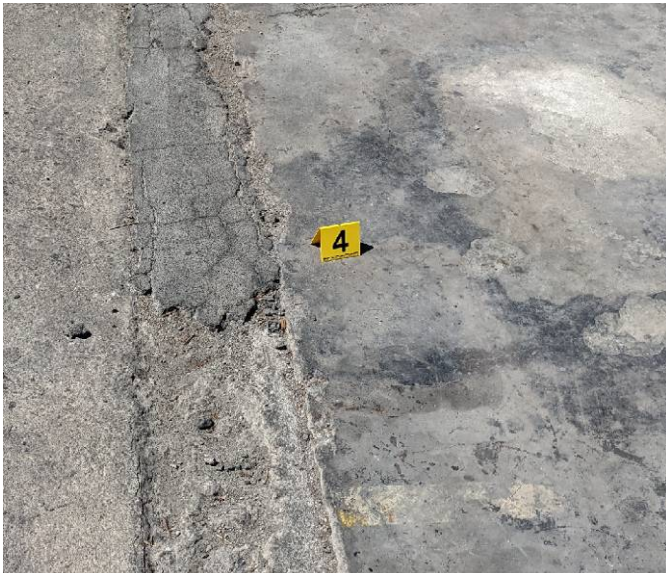
Photo n°16 - Repère n°4

Patron de déversement carbonisé

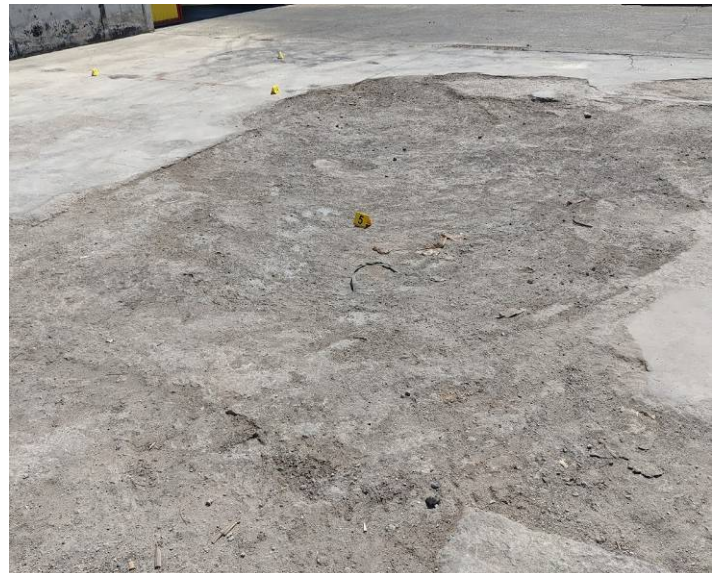
Photo n°17 - Repère n°5

Important éclatement béton continu

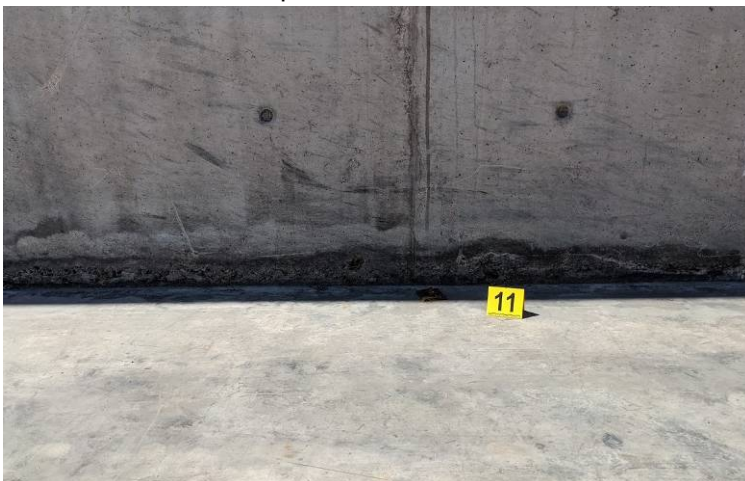
Photo n°18 - Repère n°11

Dessiccation base du mur béton

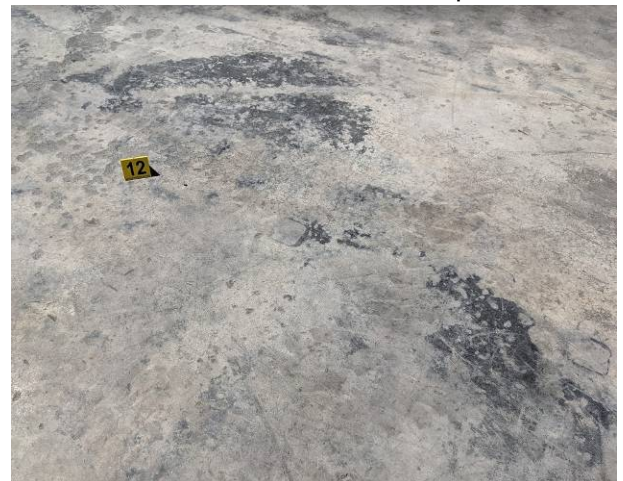
Photo n°19 - Repère n°12

Traces préexistantes devant la scie panneau

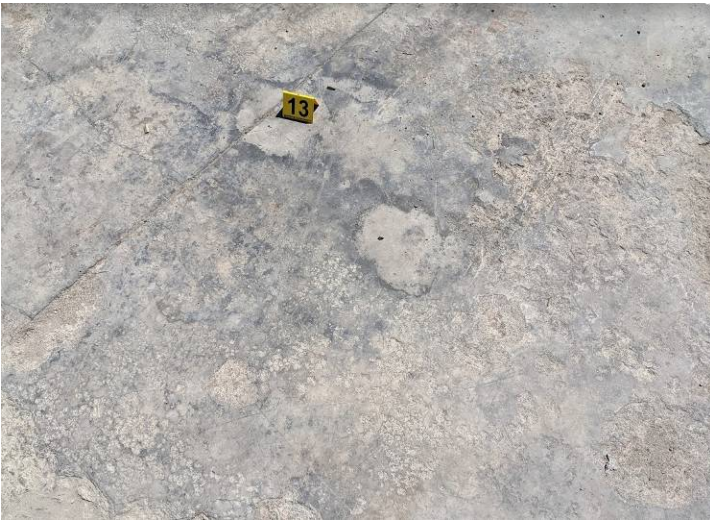
Photo n°20 - Repère n°13

Trace de carbonisation

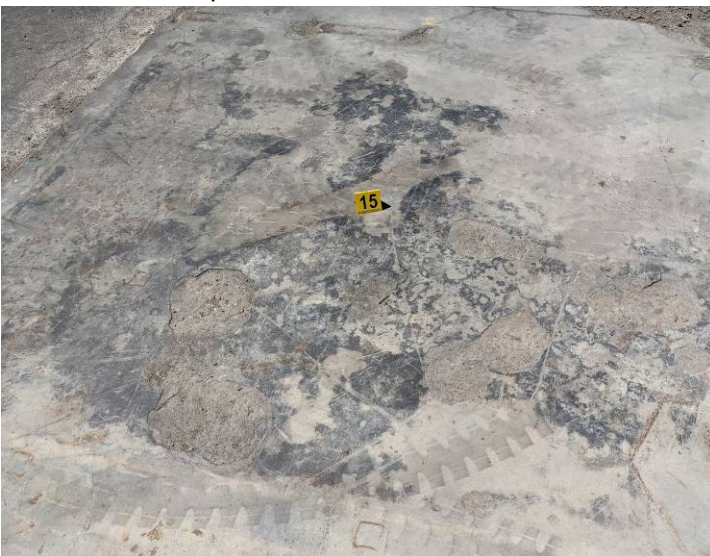
Photo n°21 - Repère n°15

Trace de carbonisation et éclatement béton (vestiaire)
