TRIBUNAL JUDICIAIRE DE MONTPELLIER

Expertise N° 22/31130

SAINT GUILHEM-QUILICHINI /GROUPAMA MEDITERRANEE

RAPPORT D'EXPERTISE FINAL du 26/04/2024

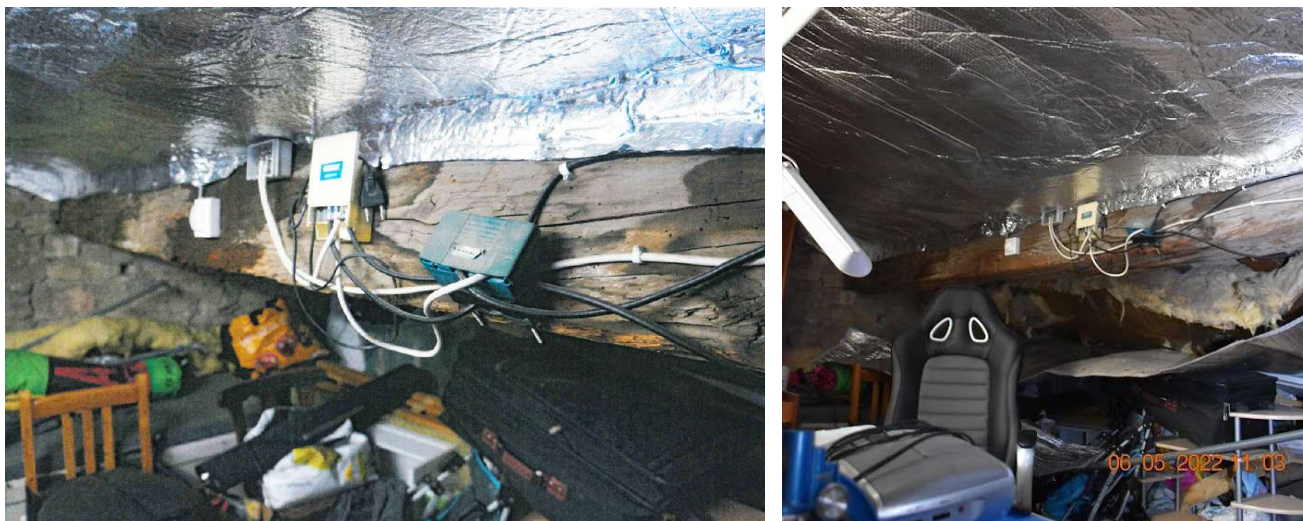
Nous accédons au niveau des combles et nous pouvons constater d'anciennes traces d'infiltration sur la poutre de la charpente.

- A gauche, sur l'image du constat d'huissier, nous visualisons l'isolant thermique et les traces d'infiltrations sur la poutre en bois.
- A droite, c'est la même scène photographiée 6 mois et demi plus tard par M. MATEU

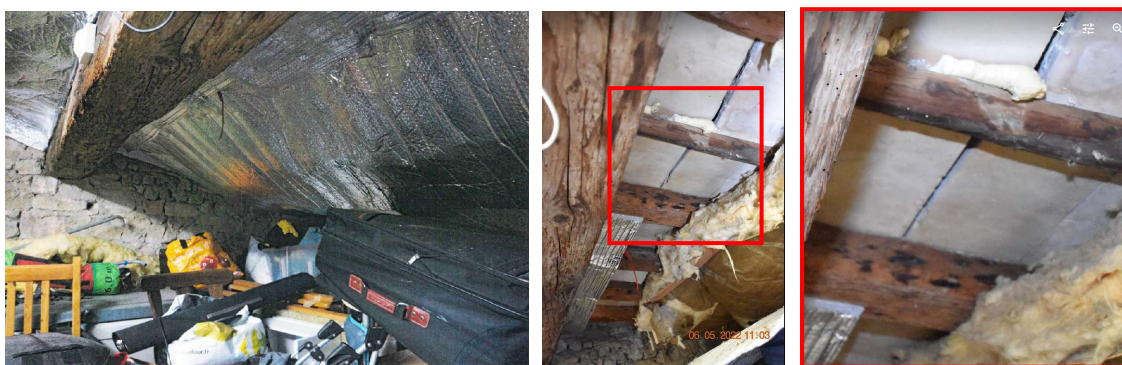
De fait, nous visualisons les parefeuilles dont un est réparé à la mousse polyuréthane et deux autres parefeuilles brisés sans que la cause explicitement avérés.

- A gauche, nous voyons sous face photographiée un peu plus de 2 semaines après l'explosion [Source : Constat d'huissier]
- Au centre et à droite, vues d'un parefeuille réparé.

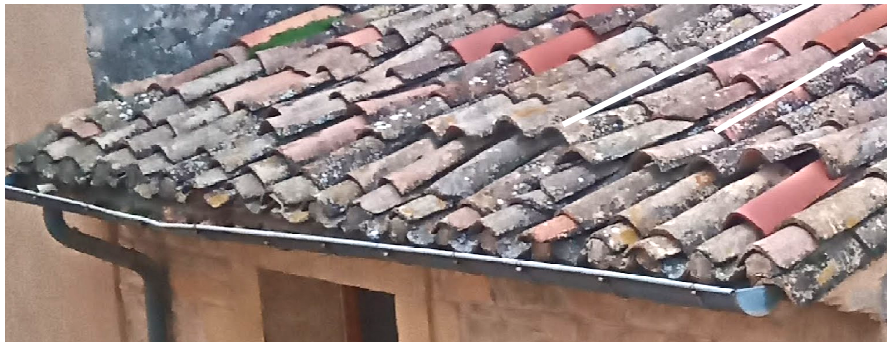
▼ Vue du toit de l'immeuble depuis la salle de réunion en mairie ▼

Précédemment, depuis la salle de réunion de la mairie où nous avons une plongeante sur le toit de l'immeuble des requérants, nous avons constaté un soulèvement singulier d'une rangée de tuiles au droit du mur de la façade sud.

Pour M. MATEU, la cause du phénomène s'explique avec la suppression de la déflagration qui aurait soulevé les tuiles.

Cette solution n'a pas été retenue car plusieurs indices laissent supposer que l'explosion n'est pas la cause du désordre.

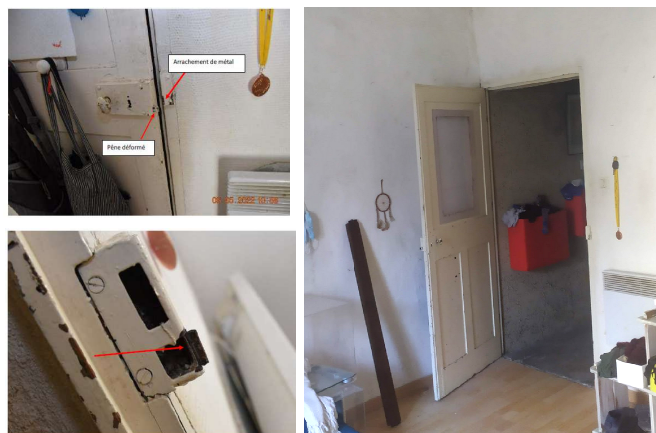
« ... /... Au deuxième étage, nous observons que la gâche située à l'intérieur de la chambre côté Nord a subi une contrainte mécanique importante avec arrachement de métal. » (5)

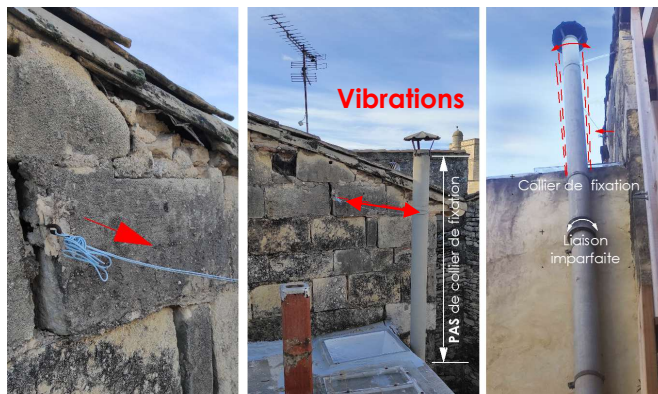
Vu de l'extérieur, M. MATEU souligne le déplacement significatif d'une pierre sur ce mur.

L'état général de la toiture et l'érosion de la rive du toit dégradent le mur par ruissèlement et infiltrations d'eau.

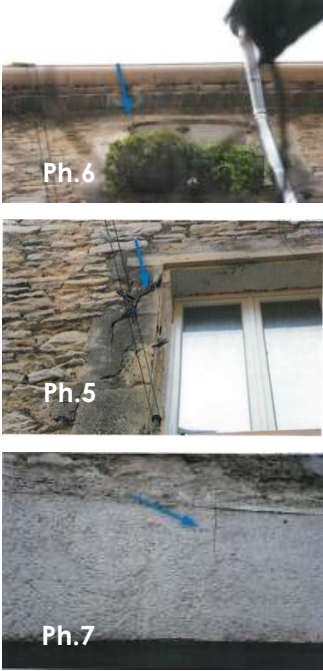
Façade côté cour

<p>Ph.6</p> <p>Ph.5</p> <p>Ph.7</p>	<p><u>Photos 5 à 6</u> : [Façade Nord]</p> <p>Cette ancienne façade en pierre présente des efflorescences, des traces de moisissure et de microfissures au droit des encadrements des fenêtres du R+1 et R+2.</p> <p>Au RDC, la microfissuration du linteau de la porte-fenêtre n'a pas d'impact structurel.</p> <p>Compte tenu de l'ancienneté du bâtiment, il est important de noter que les fissures visées par les flèches bleues n'ont pas incidence sur la structure du bâtiment et ne sont pas liées à l'explosion.</p> <p>Toutefois, l'angle supérieur gauche de cette façade se désolidarise du mur pignon latéral provoquant une mise en danger des occupants et des voisins.</p> <p>M. SALVADOR expert a été commis par le Tribunal Administratif de Montpellier et a remis son rapport le 24/02/2022. <sup>(1)</sup></p> <p>Un arrêté municipal <sup>(2)</sup> de mise en sécurité d'urgence a été rendu le 01/03/2022 et les travaux pour stabiliser la façade avec un butonnage provisoire ont été réalisés.</p> <p>Ces évènements ne sont pas liés au niveau de suppression de l'explosion du 21/11/2021.</p> <p style="text-align: center;"><sup>(1)</sup> Cf. Rapport expertise ADMIN judiciaire - <b>Annexe n°2022-0225</b> Arrête de Mise En Sécurité Procédure Urgence <b>Annexe n°2022-0301</b></p>	[0]

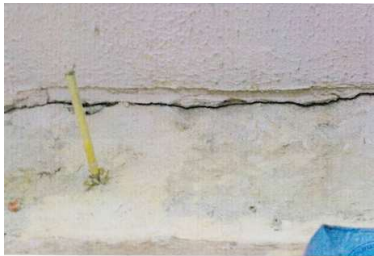
<p><u>Photo 10</u> : [RDC côté rue] L'origine de cette fissure est due à l'ancienneté du bâtiment et à la liaison plancher/mur. La vétusté naturelle des peintures et du jointoiement est en cause.</p> <p>Note : Réfection des peintures en 2006 <sup>(3)</sup></p> <p><sup>(3)</sup> Liste de travaux réalisés par les requérants <b>Annexe n° 2023-0707</b></p>	[0]
	<p>EXTRAIT <sup>(1)</sup> PV du 08/12/2021 [Alliance Droit] Au-dessus de cette fenêtre je note une épaisse fissure créant un décroché du mur avec le plafond (photo n°10).</p>

<p><b>TRAVAUX DE REPARATION :</b> Remplacement à l'identique ou similaire de la menuiserie du séjour.</p> <ul style="list-style-type: none"> <li>Caractéristiques : Menuiserie en bois - double vitrage - 2 vantaux - 140 x h.200 cm</li> </ul>			
Séjour RDC

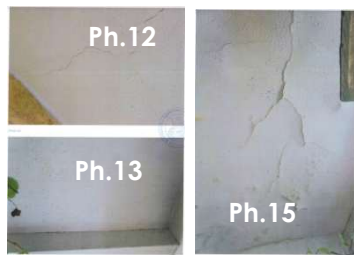
<p><u>Photos 11 à 15</u> : [RDC côté rue] Plafonds</p> <p>L'origine de ces fissures est due à l'ancienneté des travaux de rénovation sans lien avec l'explosion. La vétusté naturelle des peintures est en cause.</p> <p>Note : Réfection des peintures en 2006 <sup>(3)</sup></p> <p><sup>(3)</sup> Liste de travaux réalisés par les requérants <b>Annexe n° 2023-0707</b></p>	[0]

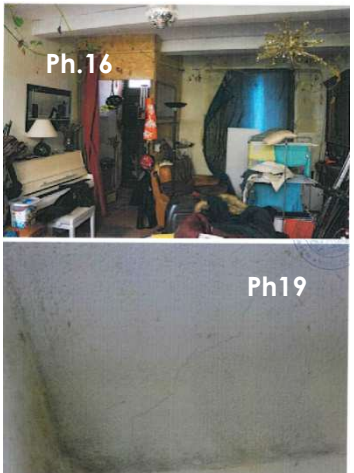
<p><u>Photos 19</u> : [RDC côté rue]</p> <p>En l'absence de ventilation adéquate, les traces de moisissure dans l'angle du plafond indiquent une humidité relative importante.</p> <p>La fissure au plafond est liée à l'état général des revêtements des murs.</p> <p>La vétusté naturelle des peintures est en cause.</p> <p>Note : Réfection des peintures en 2006 <sup>(3)</sup></p> <p><sup>(3)</sup> Liste de travaux réalisés par les requérants <b>Annexe n° 2023-0707</b></p>	[0]
		<p>Sur le plafond, à proximité de la porte d'entrée, je constate une fissure horizontale et irrégulière et des traces noirâtres (photo n°19).</p>

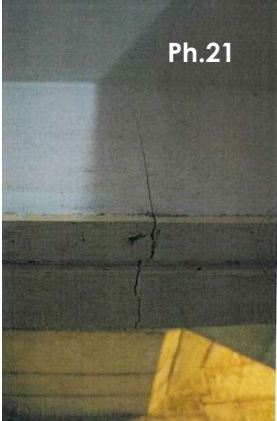
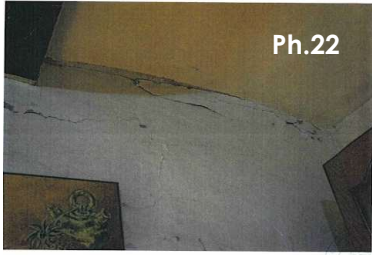
<p>Ph.21</p>	<p><u>Photos 20 et 21</u> : [RDC côté cour]</p> <p>La fissure est localisée sur le linteau d'un mur en pierre de <math>\pm 20</math>cm entre l'escalier et l'entrée de la cuisine.</p> <p>Parallèle au sens de portée des planchers supérieurs, ce mur joue un rôle structural pour l'escalier. Cette fissure verticale traversante, résultant d'un fléchissement du linteau, est soumise à la charge limitée à la moitié du poids du palier du R+1.</p> <p>Bien que les causes de cette fissure puissent être variées, elle ne constitue pas un danger structural pour la cage d'escalier.</p> <p>Néanmoins, la réparation du linteau devient nécessaire lors de la remise en état de la porte vitrée de la cuisine, endommagée par l'explosion.</p> <p>Ce désordre ne peut être directement attribué à la surpression de l'explosion.</p> <p><b>Distance du foyer l'explosion</b> : <math>\pm 5</math> mètres</p>	[2]

<p>EXTRAIT (1) PV du 08/12/2021 [Alliance Droit]</p> <p>Au-dessus de l'accès à la cuisine, depuis le salon, je constate une fissure verticale notable (photo n°20).</p> <p>Celle-ci est également visible de l'autre côté, côté cuisine (photo n°21).</p>

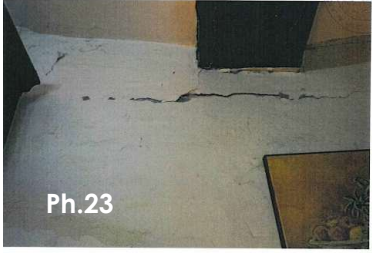
<p>Ph.23</p>	<p><u>Photos 22 et 23</u> : [RDC côté cour]</p> <p>Cette cloison de placard, de faible épaisseur (<math>\pm 5</math>cm), est située directement au-dessus du foyer de l'explosion.</p> <p>Les fissures horizontales en dessous de la poutre et du plafond sont caractéristiques d'une poussée due à la surpression de l'explosion.</p> <p>À noter que cette cloison de remplissage, alignée avec un décrochement du mur maître, n'assure aucune fonction structurelle ou porteuse.</p> <p><b>Distance du foyer l'explosion</b> : <math>\pm 2.5</math> mètres</p>	[5]
	<p>EXTRAIT (1) PV du 08/12/2021 [Alliance Droit]</p> <p>Sur le mur de droite en entrant, je relève de nombreuses fissures significatives (photos n°22 et 23).</p>

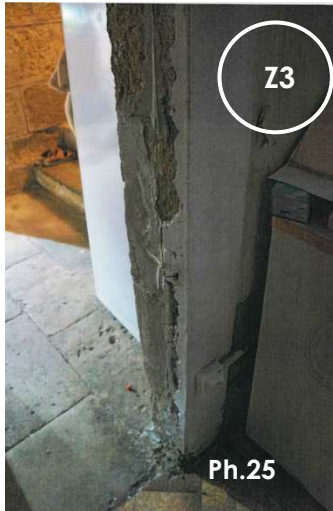
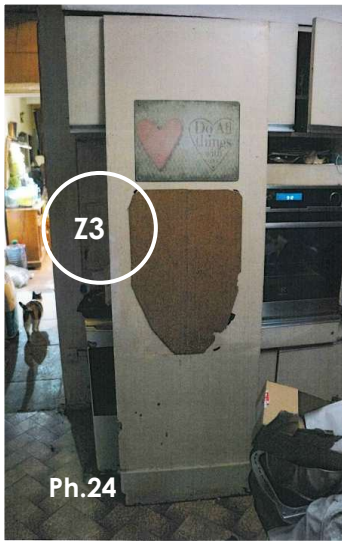
Zone 3	<p>Photos 24 et 25 : [RDC côté cour]</p> <p>Cela concerne l'arrachement du montant du cadre de la porte vitrée de la cuisine, suite à la dépose du dormant et de l'ouvrant, des désordres que je n'ai pas pu constater lors de ma première visite.</p> <p>Toutefois, l'analyse photographique (1) de la porte, équipée de petits carreaux en simple vitrage, révèle deux points :</p> <p>1 - La fragilité initiale de ce type de porte.</p> <p>2 - Une poussée sur l'angle supérieur de la porte a provoqué l'éclatement de 11 vitres sur un total de 21 carreaux."</p> <p>Au-delà de la confusion d'interprétation, Me FRION-MARTINEZ, huissier, laisse penser que le panneau de bois (photo n°24 du PV de constat) était la porte de la cuisine, alors que ce panneau semble plutôt avoir été une partie latérale (joue) du meuble.</p> <p>Plusieurs éléments non concordants attirent l'attention et soulèvent des questions.</p> <p>Une demande d'explication plus détaillée sera développée ultérieurement (Cf. RECAPITULATIF Cuisine) pour clarifier la configuration du meuble.</p> <p><b>Distance du foyer l'explosion : ± 4.5 mètres</b></p> <p>(1) fournie par requérant -- <b>Annexe n°2024-0208</b></p> <p><a href="#">EXTRAIT (1) PV du 08/12/2021 [Alliance Droit]</a></p> <p><a href="#">La porte a été déposée et l'encadrement est fortement endommagé (photos n°24 et 25).</a></p>	[3]

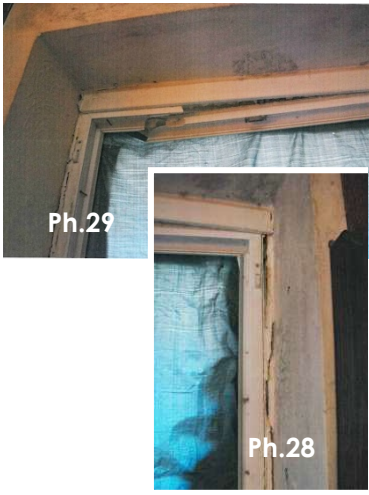
<p>Photos 28 et 29 : [RDC côté cour]</p> <p>Destruction significative de la fenêtre de la cuisine en PVC, avec une poussée résultant de la surpression de l'intérieur vers l'extérieur.</p> <p>Ces photos montrent la dislocation de la traverse supérieure du cadre dormant et l'arrachement du jointoiment silicone du montant droit.</p> <p><b>Distance du foyer l'explosion : ± 2.5 mètres</b></p> <p>EXTRAIT (1) PV du 08/12/2021 [Alliance Droit]</p> <p>L'huissierie est fracturée et comporte des éclatements notables (photos n°28 et 29).</p>	[5]

<b>TRAVAUX DE REPARATION :</b>			
Remplacement à l'identique ou similaire de la fenêtre de la cuisine.			
• Caractéristiques : Menuiserie PVC - double vitrage - 2 vantaux - 100 x h.185 cm			
Cuisine RDC

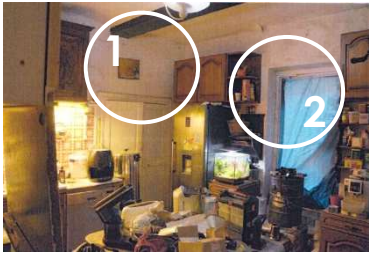
<p>Cuisine / Zone 1 &amp; 3</p>	<p>Photos 30 : [RDC côté cour]</p> <p>Vue d'ensemble avec :</p> <p>1 - La cloison au dessus du placard (photos 22 et 23).</p> <p>2 - La fenêtre de la cuisine bâchée (photos 27 à 29).</p> <p>EXTRAIT (1) PV du 08/12/2021 [Alliance Droit]</p> <p>La pièce demeure actuellement meublée et équipée (photo n°30).</p>	[5]

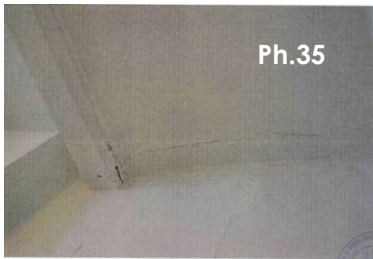
<p><u>Photos 35 à 37</u> : [R+1 côté cour] L'origine de ces fissures est due à l'ancienneté du bâtiment et à la vétusté naturelle. La réparation ponctuelle atteste de la préexistence des fissures.</p> <p>Note : Réfection des peintures en 2006 <sup>IA</sup></p> <p><sup>IA</sup> Liste de travaux réalisés par les requérants - <b>Annexe n° 2023-0707</b></p> <p>EXTRAIT <sup>(1)</sup> PV du 08/12/2021 [Alliance Droit] <b>a. Chambre gauche :</b> Le plafond présente ici plusieurs fissurations notables, bénéficiant parfois de réparations ponctuelles. (photos n°35 à 37).</p>	[0]
<p>Conformément aux observations de M. SALVADOR <sup>(1)</sup>, dans son rapport d'expertise administratif réalisé en février 2022, les murs et le plafond présentent des fissures anciennes.</p> <p>En complément, je confirme également que le lien est direct avec la fissure du même angle au R+2. La continuité du désordre est visible et la cause identique, sans lien avec l'explosion sera développée ultérieurement. « ... fissure verticale visible sur le panneau mural du pignon » <sup>(1)</sup></p> <p><sup>(1)</sup> [Cf. page n°6] Rapport expertise ADMIN judiciaire <b>Annexe n°2022-0225</b></p>		<p>Angle Nord-est [R+1]... &amp; [R+2]</p>

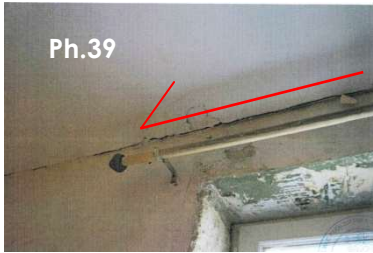
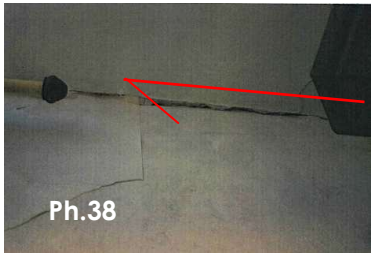
<p><u>Photos 38 et 39</u> : [R+1 côté cour] Cette fissure visible à la liaison mur-plafond est parallèle aux poutres du plancher du R+2 et à la façade côté cour. L'importance de cette fissure montre un mouvement certain du mur lié au système constructif ancien et l'absence de chaînage d'une liaison mur-plancher renforcé. Ces désordres ne peuvent être imputés aux conséquences de l'explosion. Les vitres de cette fenêtre sont intactes. <b>Pour mémoire</b> : un seuil inférieur 30 mbar correspond à 50% des vitres cassées (BIT). <sup>(1)</sup> <sup>(1)</sup> / INERIS-DRA-2007-N° 46055-77288 - <b>Annexe n°2007-0110</b></p> <p>EXTRAIT <sup>(1)</sup> PV du 08/12/2021 [Alliance Droit] Au-dessus de l'ouverture, une fissure épaisse provoque un décroché avec le plafond et se poursuit à la verticale à l'angle du mur (photos n°38 et 39).</p>	[0]

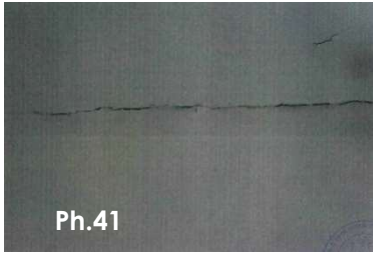
<p>Ph.41</p>	<p><u>Photos 40 et 41</u> : [R+1 côté Rue]            Cette fissure visible à la liaison mur-plafond est parallèle aux poutres du plancher du R+2 et à la façade côté rue.            Fissure ancienne liée au système constructif ancien et sans lien avec la déflagration.  <b>Pour mémoire</b> : un seuil inférieur 30 mbar correspond à 50% des vitres cassées (BIT). <sup>(1)</sup>  <sup>(1)</sup> / INERIS-DRA-2007-N° 46055-77288 - <b>Annexe n°2007-0110</b></p> <p>EXTRAIT <sup>(1)</sup> PV du 08/12/2021 [Alliance Droit]  <b>a. Chambre droite :</b>            Au-dessus de l'ouverture, une fissure épaisse provoque un décroché avec le plafond (photos n°40 et 41).</p>	[0]
Salle de bain R+1

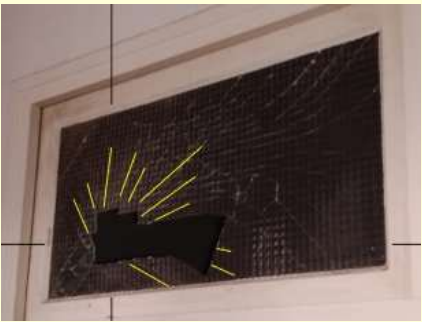
<p>L'examen de l'image laisse apparaître un ensemble de fissures rayonnantes pouvant caractériser une trace d'impact dans l'angle en bas à gauche.</p> <p>Le bris de glace causé par la surpression de la déflagration est possible mais pas avéré.</p>		<p>Salle de bain</p>

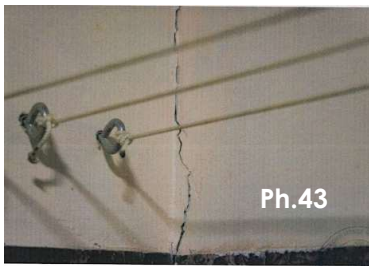
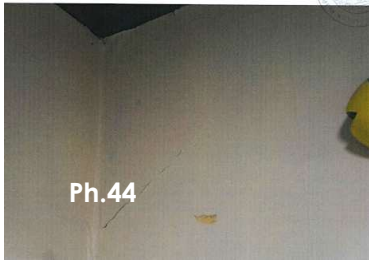
<p><u>Photos 43 et 44</u> : [R+1 / entre côté rue et escalier]</p> <p>Ces fissures visibles depuis la salle de bain se situent à la jonction d'une cloison en brique et du mur mitoyen de l'immeuble en pierre.</p> <p>Ces fissures anciennes ne sont pas en lien avec l'explosion et peuvent s'expliquer par un fléchissement de plancher du R+1 qui, sans présenter un risque structurel, montre une déformation du support de la cloison.</p>	[0]

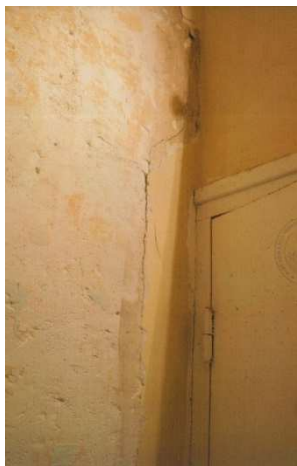
<p><u>Photos 45</u> : [R+1 / côté rue et escalier]</p> <p>Cette fissure, ancienne et sans lien avec l'explosion, ne constitue pas un risque pour la structure.</p> <p>L'hétérogénéité des matériaux utilisés, notamment entre le mur en pierre et la cloison, est très probablement à l'origine de cette fissure.</p>	[0]

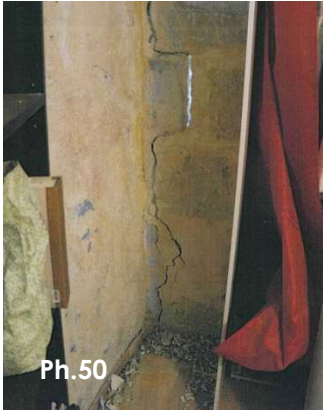
<p>Ph.51</p>	<p><u>Photos 50 et 51</u> : [R+2 / côté cour]</p> <p>Conformément aux observations de M. SALVADOR <sup>(1)</sup>, je constate le détachement entre le mur latéral de l'immeuble (mur pignon) et le mur de façade côté cour.</p> <p>Il n'est pas possible d'établir un lien avec les effets de surpression résultant de la déflagration au rez-de-chaussée, d'autant plus que le vitrage de la fenêtre de cette chambre est intact.</p> <p>À titre de rappel, la valeur seuil de surpression de 140 mbar <sup>(2)</sup> correspond au seuil de dommages graves sur les structures (état de péril prononcé) <sup>(3)</sup> tandis qu'un seuil de 20 mbar est associé à des destructions significatives de vitres <sup>(2)</sup>.</p> <p><sup>(1)</sup> [Cf. page n°7 et 8] Rapport expertise TA <b>Annexe n°2022-0225</b>  <sup>(2)</sup> JORF n°0295 Valeur de référence seuils <b>Annexe n°2004-1219</b>  <sup>(3)</sup> Arrêté de Mise en Sécurité urgente - <b>Annexe n°2022-0301</b></p>	[0]

<p>Ph.50</p>	<p>EXTRAIT <sup>(1)</sup> PV du 08/12/2021 [Alliance Droit]</p> <p><b>a. Chambre gauche :</b></p> <p>A l'angle de la pièce, en façade côté cour, je note la présence d'une fissure très importante courant sur toute la hauteur (photos n°50 et 51).</p>

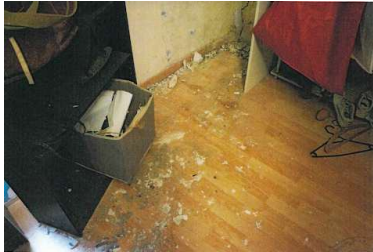
<p><u>Photo 52</u> : [R+2 / côté cour]</p> <p>Cela concerne les gravats résultants des désordres des murs et du plafond.</p>	[0]
Chambre gauche R+2

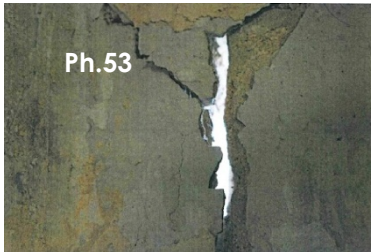
<p>Ph.53</p>	<p><u>Photos 53 et 54</u> : [R+2 / côté cour]</p> <p>La fissuration du mur pignon, suivant la disposition des pierres d'angle en harpage, s'élargit dans la partie supérieure, laissant apparaître le jour.</p> <p>A noter que cette fissure se poursuit à l'étage inférieur (Cf. Ph. 39 du PV Alliance Droit).</p> <p>La fenêtre derrière les armoires est intacte.</p>	[0]

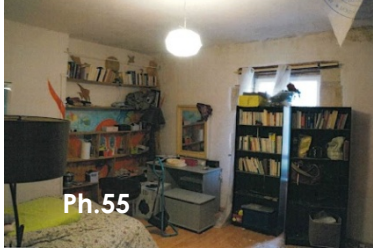
<p>Ph.55</p>	<p>EXTRAIT <sup>(1)</sup> PV du 08/12/2021 [Alliance Droit]</p> <p><b>a. Chambre gauche :</b></p> <p>Un jour notable est visible dans les fentes engendrées par cette fissure, les espaces faisant minimum la largeur d'un doigt (photos n°53 et 54).</p> <p>De manière générale, la pièce supporte les traces d'une humidité anormale (moisissures, décollements...) (photo n°55).</p>

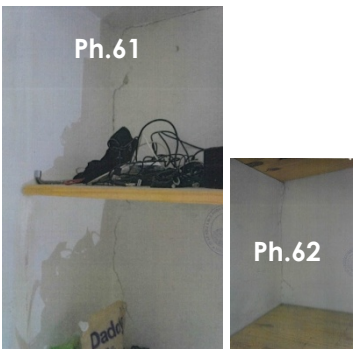
<p><u>Photos 61 à 62</u> : [R+2 / chambre côté rue] Fissure apparente à la jonction du mur latéral mitoyen et le mur de façade sur rue. Les raisons d'apparition peuvent varier et ne peuvent pas être attribuée à l'explosion. A noter que les vitres de la fenêtre de cette pièce sont intactes.</p>	[0]
		<p>EXTRAIT (1) PV du 08/12/2021 [Alliance Droit] <b>b. Chambre droite :</b> A l'angle je relève une nouvelle fissure verticale et irrégulière (photos n°61 et 62).</p>

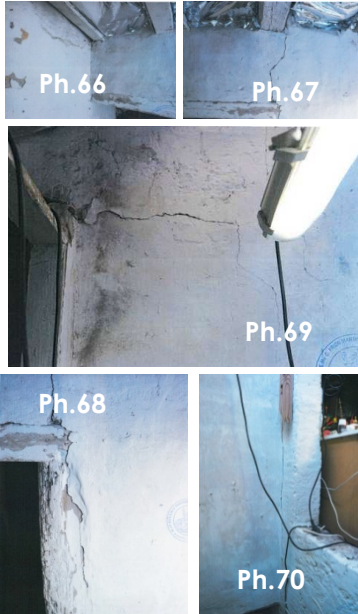
<p><u>Photos 66 à 70</u> : [R+2 / chambre côté rue]            Concerne des microfissures dus à l'ancienneté de la construction ne présentant aucun risque structurel.</p> <p>Le lien avec la surpression de l'explosion est improbable ou sans objet.</p>	[0]
		<p>EXTRAIT <sup>(1)</sup> PV du 08/12/2021 [Alliance Droit]  <b>Combles :</b>            Là encore des fissures notables sont observables sur toute la zone (photos n°66 à 70).</p>
