AFFAIRE : N°2200850  
EXPERTISE: Commune de MARSILLARGUES  
REFERE Article R.531-1.  
Ordonnance du 21 FEVRIER 2022

## RAPPORT d'EXPERTISE de JUSTICE sur immeuble menaçant ruine.

**4, Place Alex Boulet,  
34590 MARSILLARGUES**

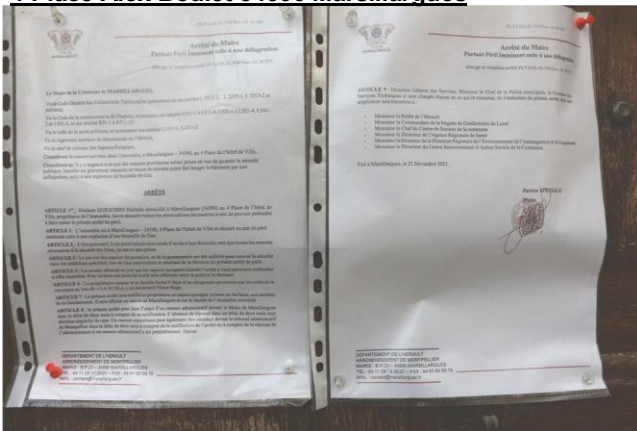
**Affichage 4 Place Alex Boulet 34590 Marsillargues.**

Nous entrons par la porte principale sur laquelle est apposée l'arrêté de péril ordonné par monsieur le maire en date du 21 novembre 2021.

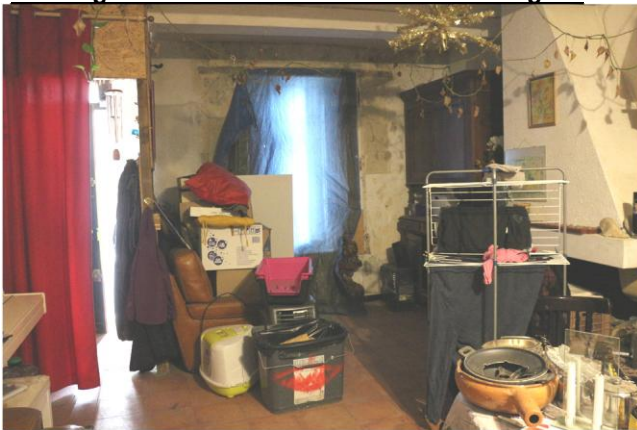
**Rdc vue du séjour**

En secteur sur rue, la fenêtre du séjour qui a été soufflée par l'explosion est détruite.

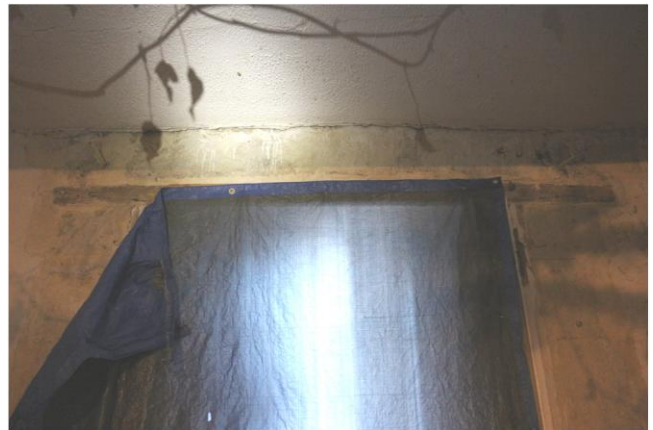
**Rdc vue du séjour linteau sur fenêtre endommagée**

En linteau comme en allège de cette fenêtre nous constatons quelques efflorescences, traces d'humidité.

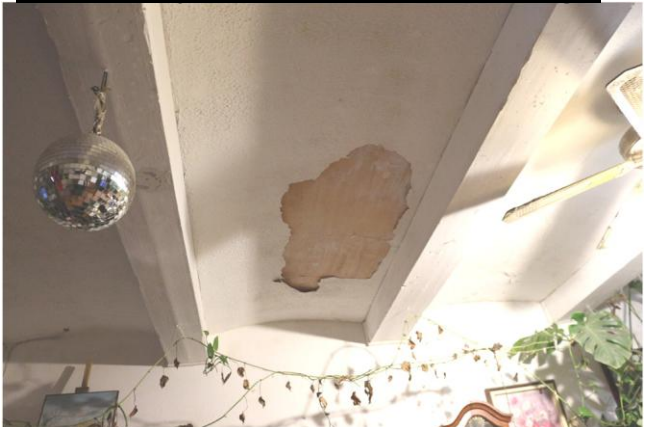
**Rdc vue du séjour décollement de peinture en plafond**

En plafond un décollement de peinture ancienne est visible en voutain intermédiaire, sans rapport avec l'explosion.

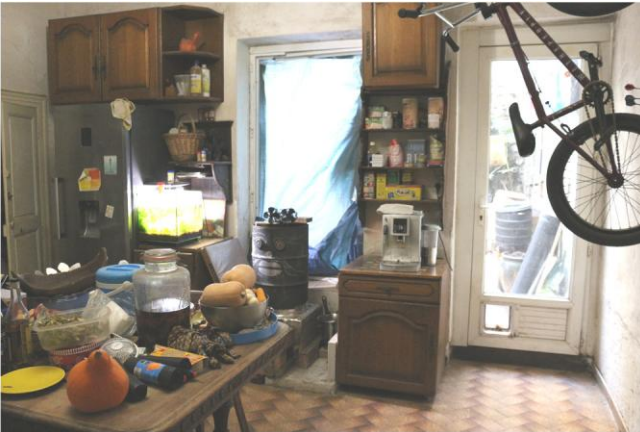
**Rdc vue de la cuisine**

En secteur sur cour, la fenêtre de la cuisine qui a été soufflée par l'explosion est détruite.

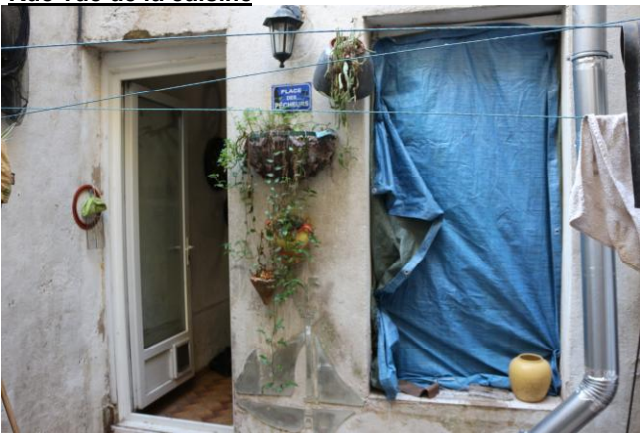
**Rdc vue de la cour arrière sur façade cuisine**

La porte fenêtre jouxtant cette fenêtre est en état de fonctionnement.

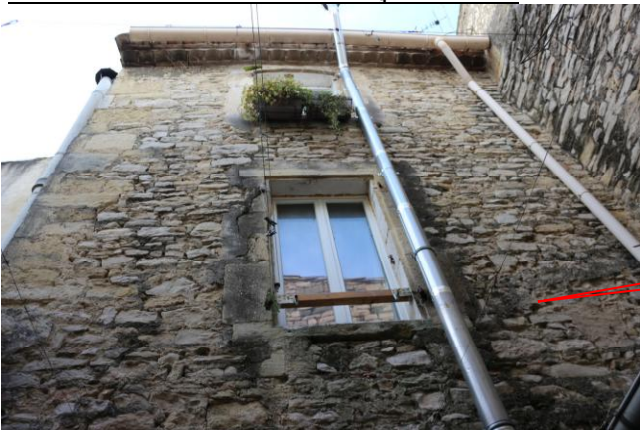
**R1 et R2 vue de la cour arrière sur façade cuisine**

La façade sur cour, sur la hauteur des deux niveaux, supérieurs, est constituée d'un appareillage en pierre. Les angles de façade, les encadrements des baies de fenêtre en étage sont réalisés en pierres de taille.

La façade sur cour dans la hauteur du rez de chaussée est enduite. Cet enduit ancien présente des traces d'efflorescence.

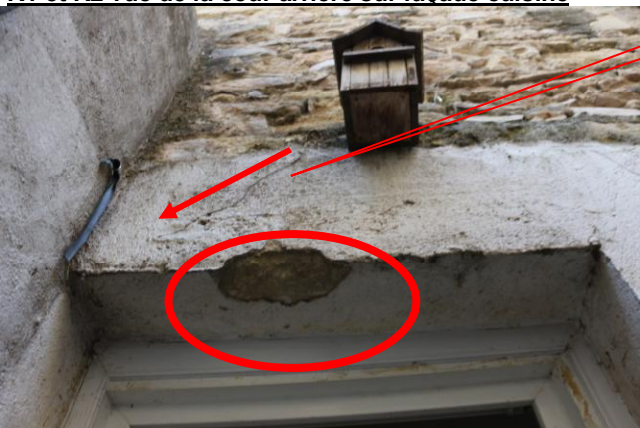
**Rdc vue de la cour arrière linteau sur façade cuisine**

fissure

L'enduit du linteau de la porte d'accès présente une fissure inclinée ancienne, et une épaufrure en partie basse. La fissure est discontinue et non traversante.

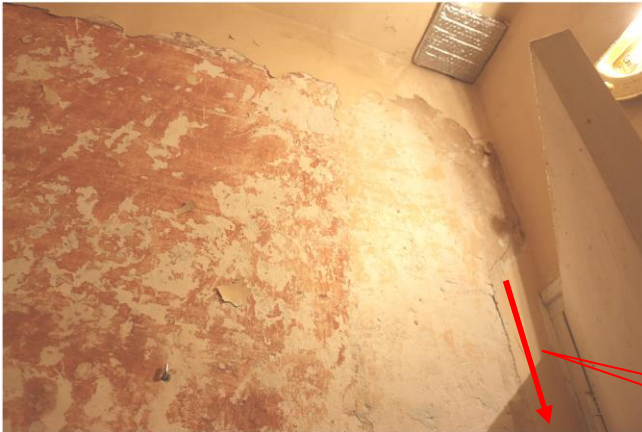
**R1 paroi murale wc**

En wc les peintures en paroi murale sont écaillées. Une fissure verticale est visible en angle des parois.

fissure

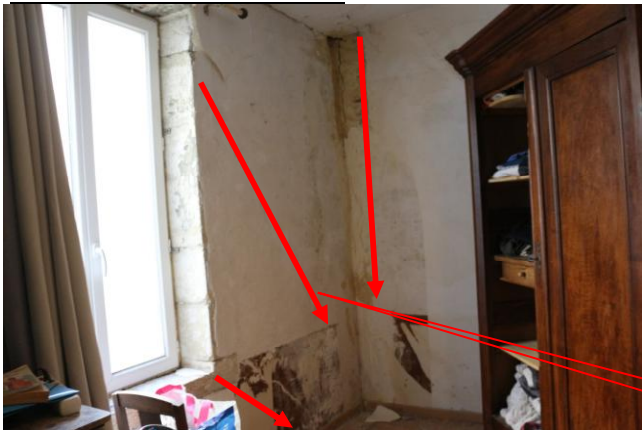
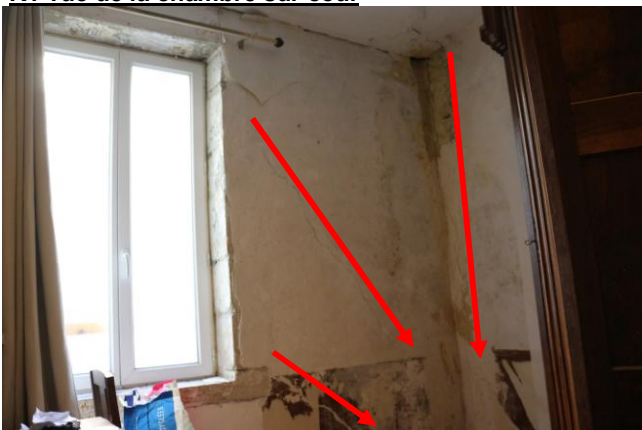
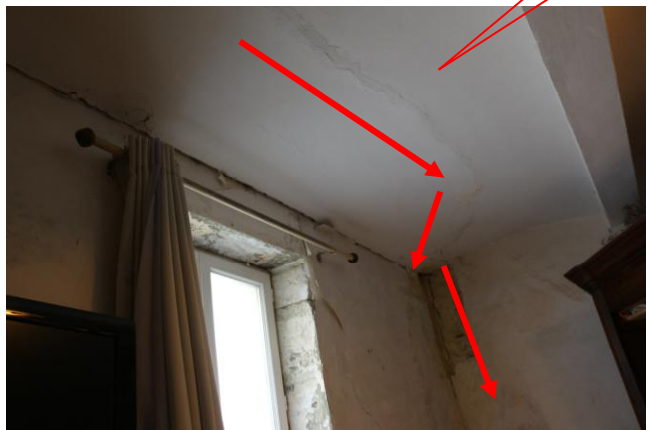
**R1 vue de la chambre sur cour**

En chambre sur cour la façade sur cour, et le pignon à droite présentent des fissures obliques et verticales anciennes, ainsi que des traces d'humidité.

Ces parois semblent être masquées partiellement par l'armoire qui a été déplacée.

En plafond le parement de plâtre présente une fissure ancienne qui a été réparée, et dont l'extrémité en courbe est liée à la fissure verticale visible sur le panneau mural du pignon.

fissures

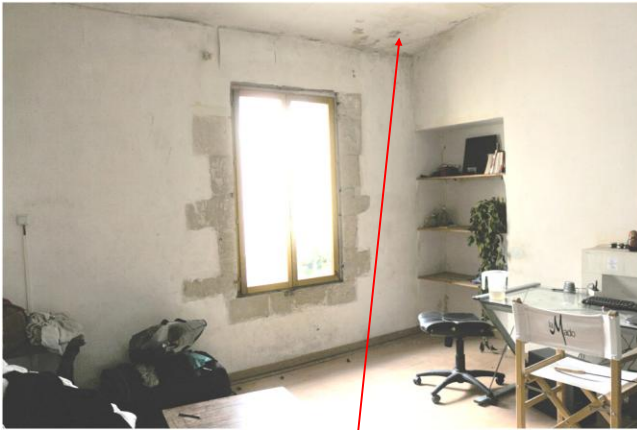
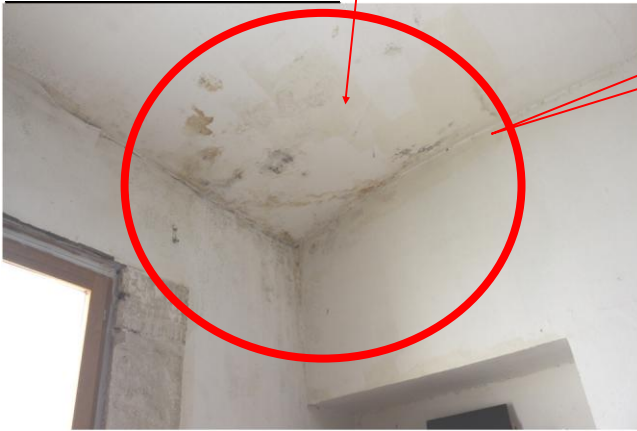
**R2 vue de la chambre sur rue**

En chambre sur rue le plafond et les parois murales présentent des traces anciennes d'humidité.

Traces d'humidité

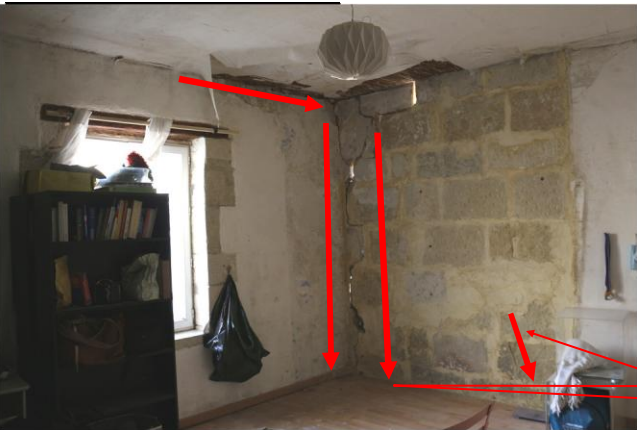
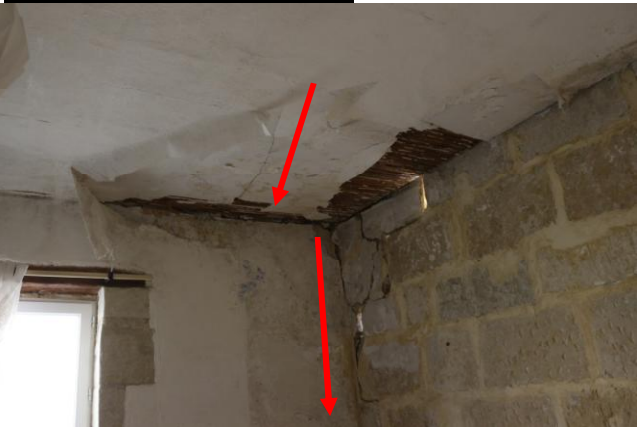
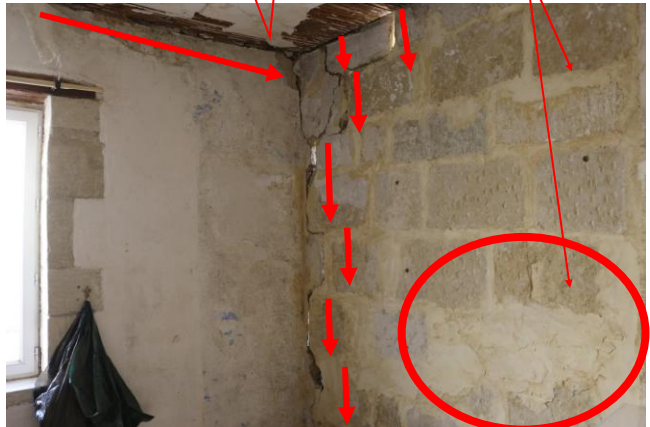
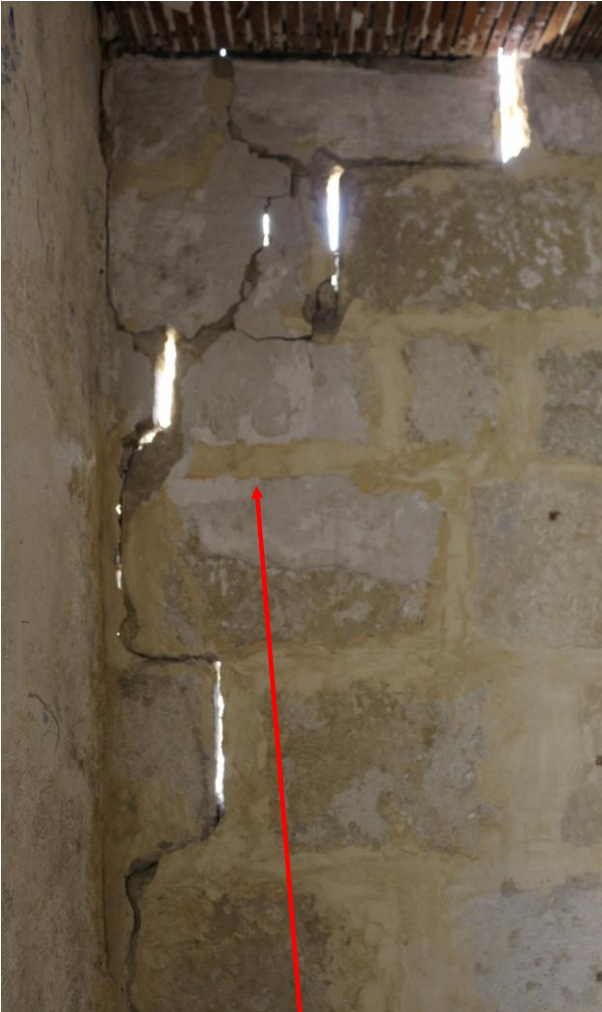
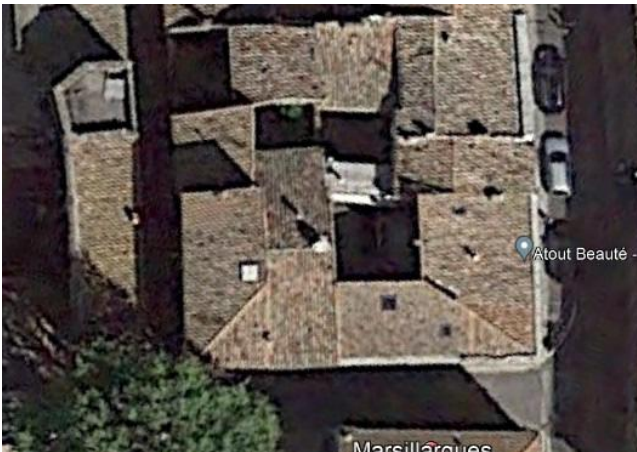
**R2 vue de la chambre sur cour**

En chambre sur cour la façade sur cour, et le pignon à droite présentent des fissures obliques et verticales anciennes, ainsi que des traces d'humidité.

Ces fissures de largeur importantes sont traversantes le jour apparaissant dans la pièce.

Les moellons de pierre sont totalement détachés en partie supérieur du pignon, l'écartement des deux façades se creusant en suivant les joints de harpage.

Des réparations à l'enduit sur le parement mural du pignon montrent que cette façade a subi des dégradations successives.

La cause de ce sinistre est due à un dégât des eaux pluviales ancien provenant de la toiture, non réparé.

Le détachement de la façade sur cour du pignon, les fissures verticales en angle et oblique en étage 1 montrent le basculement de la construction vers la cour arrière et l'angle mitoyen.

fissures

Anciennes réparations

La position de cet angle de la construction en mitoyen des parcelles 293 et 292 présente un danger de risque d'effondrement de la construction, et l'entraînement des constructions adossées.

L'éboulement d'un tel effondrement peut atteindre la cour intérieure des parcelles 292 et 293.

La deuxième mesure urgente consiste à réaliser un périmètre de sécurité afin d'interdire tout accès à la propriété.

Tant que les ouvrages instables n'ont pas été déconstruits, l'accès au bâtiment doit être interdit.

Il est nécessaire également d'interdire l'accès momentané en cour arrière des parcelles 292 et 293, le temps de la mise en étaie des ouvrages avant réparation.

La troisième mesure urgente à mettre en œuvre est d'étayer depuis le sol de l'immeuble les planchers du secteur chambre sur cour arrière jusqu'à l'escalier, afin de maintenir les ouvrages en place. Pour réaliser cette mise en sécurité provisoire:

Après étaie des structures instables il convient de procéder aux travaux de déconstruction et reconstruction/réparation comme suit:

- La déconstruction reconstruction de l'ensemble des ouvrages sinistrés, de la charpente couverture, des maçonnerie de façade sans restrictions.

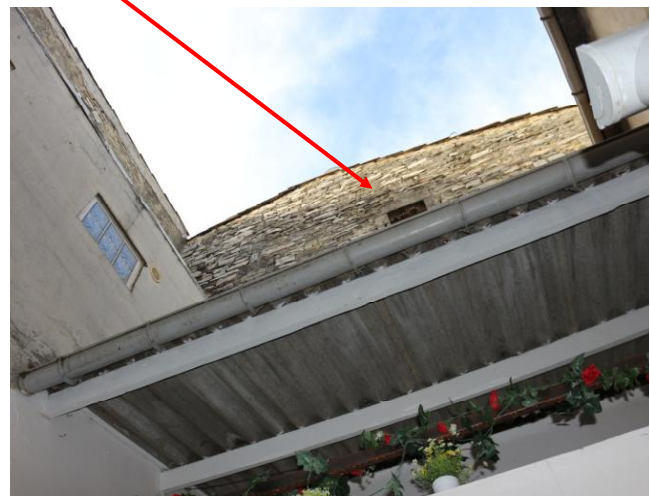
**Vue depuis le 3 rue Jean Jaurès, cour intérieure.**

Nous nous sommes présentés au 3 rue Jean Jaurès parcelle 292. nous avons pris photo de la cour arrière, mais la vision des ouvrages est masquée.

Nous distinguons le pignon de la parcelle 295 donnant sur la cour.
