ANNEXE : RG°22-31130

Informations sinistre

Dommmages aux biens

Date du sinistre 21/11/2021

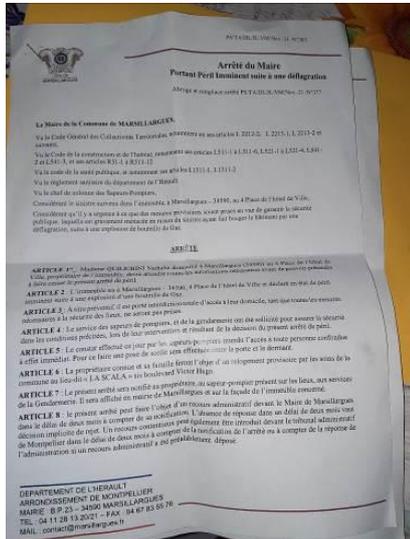
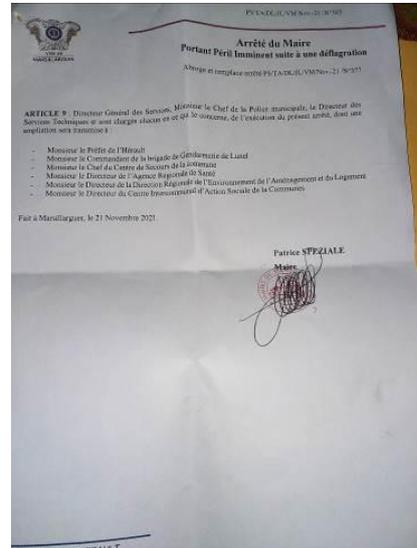
En leur absence, la maison a été fermée et le maire de la commune a fait procéder la mise en œuvre d'un « arrêté de péril imminent suite à une déflagration ».

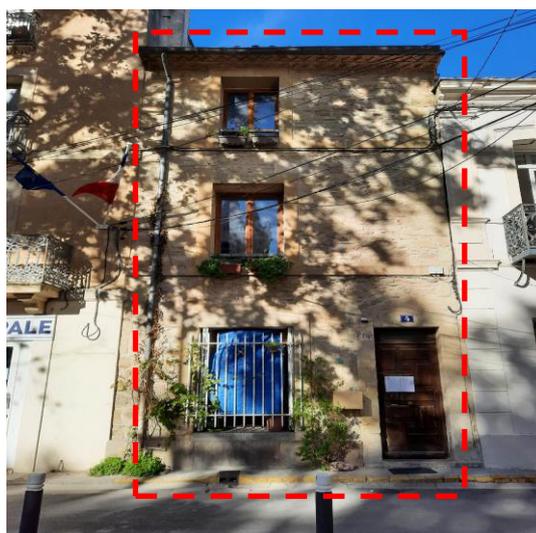
Photos de la façade sur rue le 22 Novembre 2021

Du fait de l'arrêté, et selon les fissures évoquées par l'assuré dont certaines sont visibles sur la façade rue, et après analyse ne révélant extérieurement pas de danger, nous prenons acte d'accéder dans la maison.

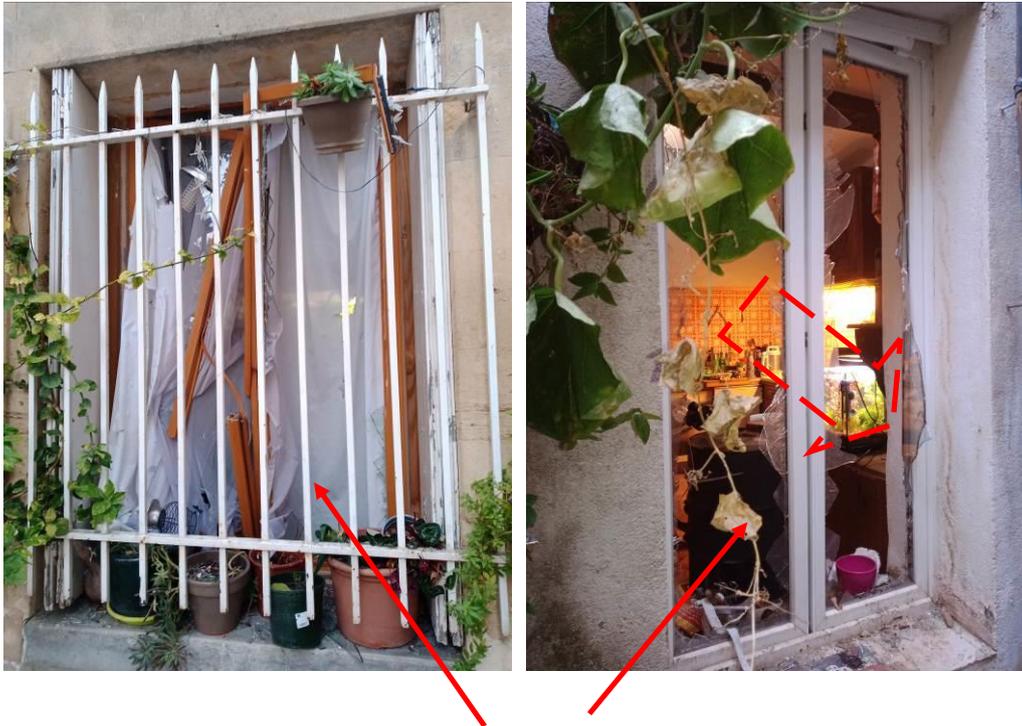
Photos transmises par l'assuré

Cependant au regard des photos transmises par l'assuré, nous pouvons observer l'état de l'ouvrant bois du salon et les vitrages (salon et cuisine) ayant subi des dommages consécutifs à une force dans le sens intérieur vers l'extérieur.

Dans le cadre de nos mesures conservatoires, nous avons préconisé à l'assuré de fermer les volets de la fenêtre du salon comportant une grille de défense.

Nous avons préconisé à l'assuré de mettre une bâche au droit de la fenêtre de la cuisine.

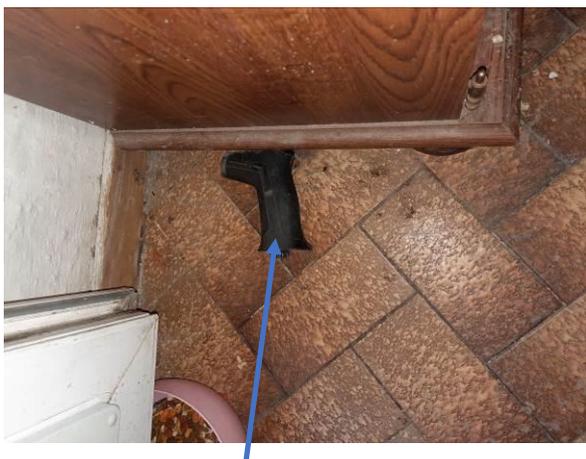
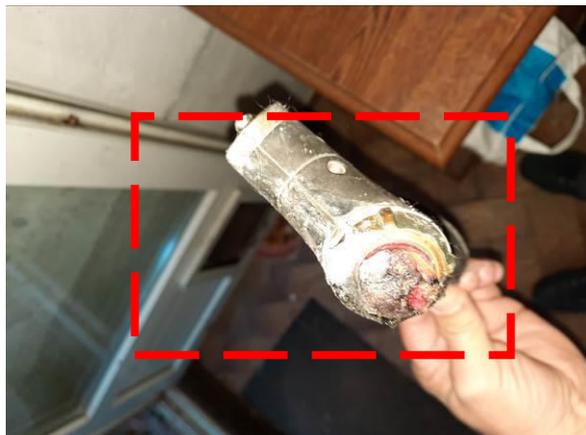
Dans notre recherche, nous pouvons observer uniquement le vestige de la buse de la lampe à souder au sol sans trouver des restes de ladite recharge.

De plus nous ne relevons aucune conséquence au sol carrelé ou mobilier de la cuisine ainsi que sur les aquariums à proximité.

Buse de la lampe à souder au sol

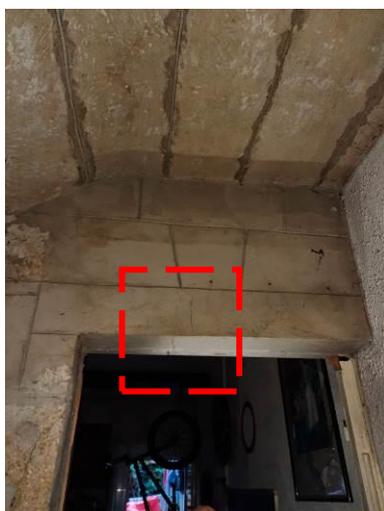
Fissure sur linteau de la porte

Au vu des fissures présentées par Monsieur SAINT GUILHEM, nous ne trouvons aucun lien de causalité avec le sinistre déclaré au motif que les fissures étaient à notre sens présentes avant l'origine du sinistre.

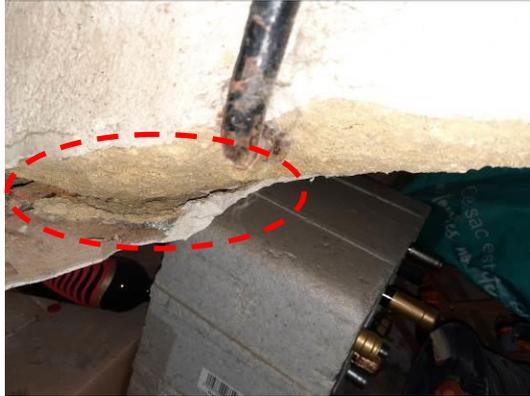
Eclat en sous face de l'escalier

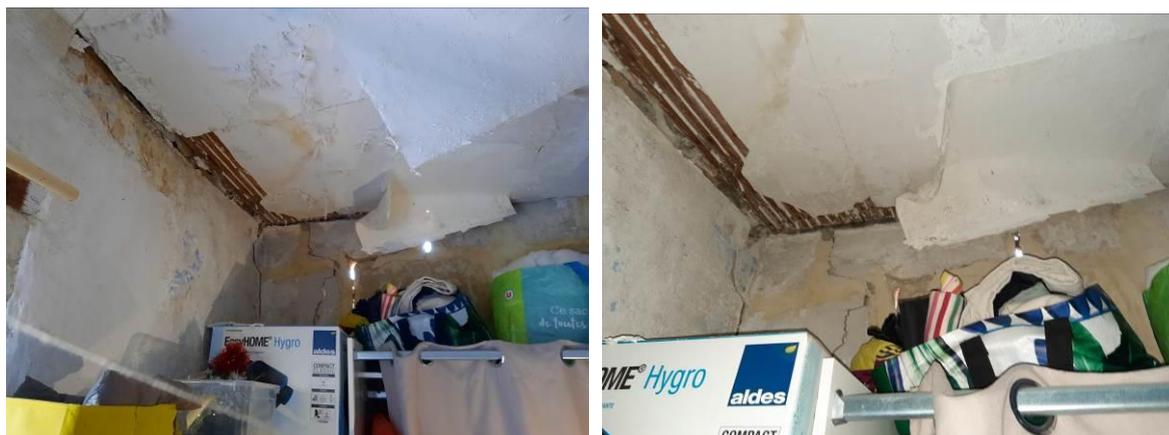
Dans la chambre côté cour du 2^{ème} étage, nous constatons des fissures structurelles traversantes attirant notre attention sur la structure de l'habitation.

En l'état nous ne pouvons affirmer que ces fissures sont la conséquence de l'explosion. Au regard des différents désordres de la pièce, ces fissures seraient consécutives à l'origine à un défaut structurel de liaison aggravé par des infiltrations anciennes au travers de la toiture ayant fragilisé le plâtre.

En chambre sur cour la façade sur cour, et le pignon donnant sur les parcelles 293 et 292. Présence des fissures obliques et verticales ancienne, ainsi que des traces d'humidité.

Ces fissures de largeur importantes sont traversantes le jour apparaissant dans la pièce. Les moellons de pierre sont totalement détachées en partie supérieure du pignon, l'écartement des deux façades se creusant en suivant les joints de harpage.

La cause de ce sinistre est probablement due à un dégât des eaux pluviales ancien provenant de la toiture, non réparée.

Le détachement de la façade sur cour du pignon, les fissures verticales en angle et oblique en étage montre le basculement de construction vers la cour arrière et l'angle mitoyen.

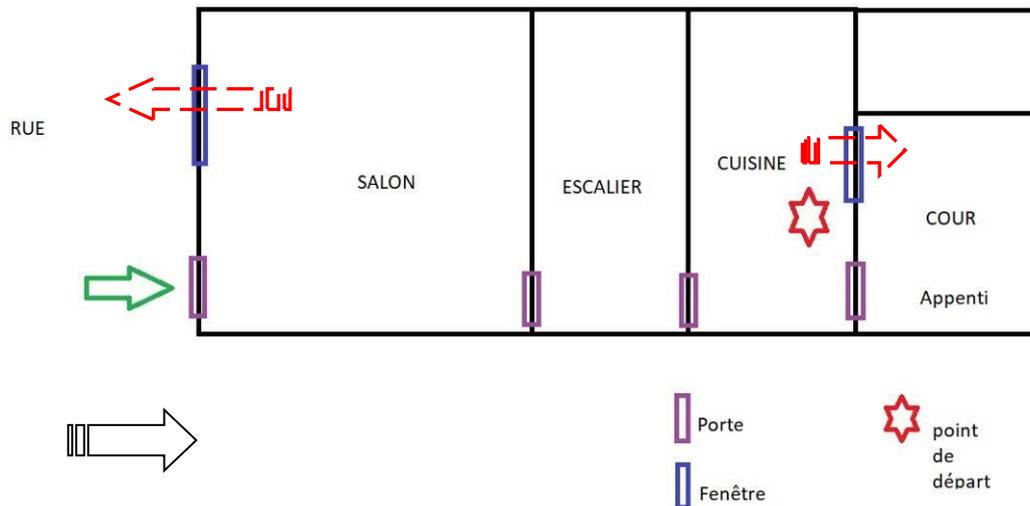
Plan schématique du rez-de-chaussée :

- Cuisine :
 - Fenêtre PVC double vitrage de la cuisine
- Salon :
 - Fenêtre bois double vitrage du salon

Sens de poussée suite à la déflagration.
