TRIBUNAL JUDICIAIRE DE MONTPELLIER

Expertise N° 22/31130

SAINT GUILHEM-QUILICHINI /GROUPAMA MEDITERRANEE

RAPPORT D'EXPERTISE FINAL du 26/04/2024

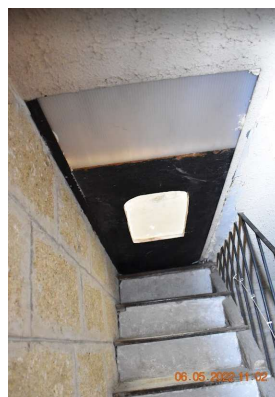
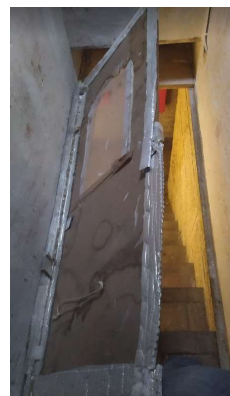
† Niveau COMBLES †

Nous accédons au niveau des combles et nous pouvons constater d'anciennes traces d'infiltration sur la poutre de la charpente.

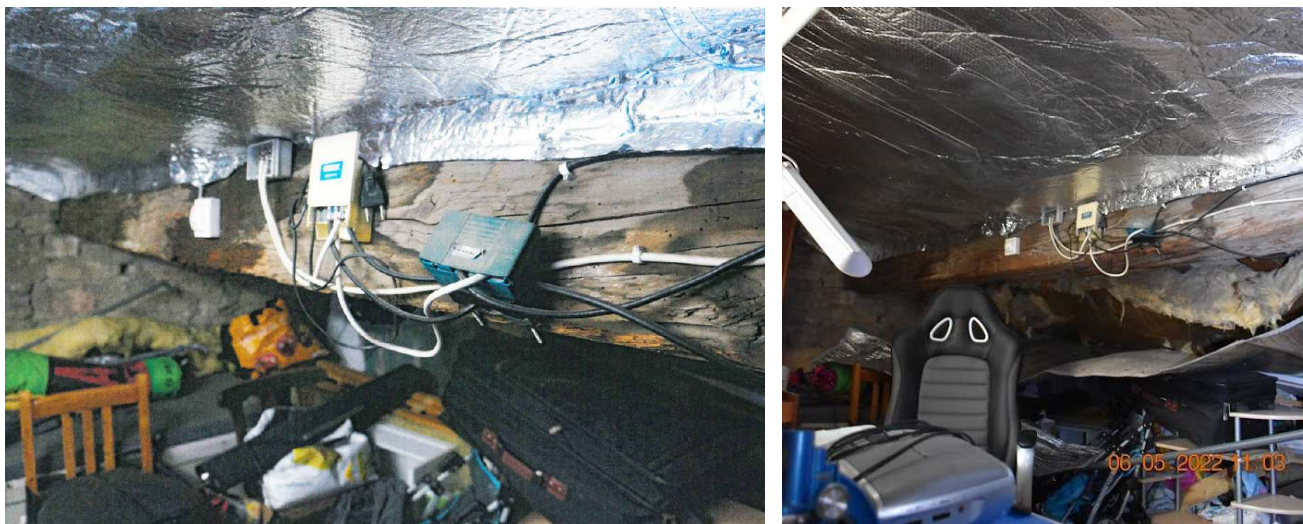
- A gauche, sur l'image du constat d'huissier, nous visualisons l'isolant thermique et les traces d'infiltrations sur la poutre en bois.
- A droite, c'est la même scène photographiée 6 mois et demi plus tard par M. MATEU

Entre temps, nous constatons que l'isolation thermique a été arrachée.

De fait, nous visualisons les parefeuilles dont un est réparé à la mousse polyuréthane et deux autres parefeuilles brisés sans que la cause explicitement avérés.

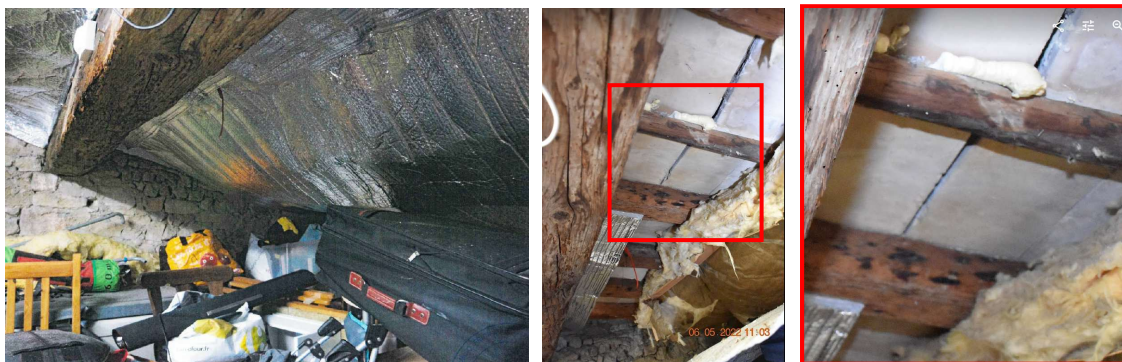
- A gauche, nous voyons sous face photographiée un peu plus de 2 semaines après l'explosion [Source : Constat d'huissier]
- Au centre et à droite, vues d'un parefeuille réparé.

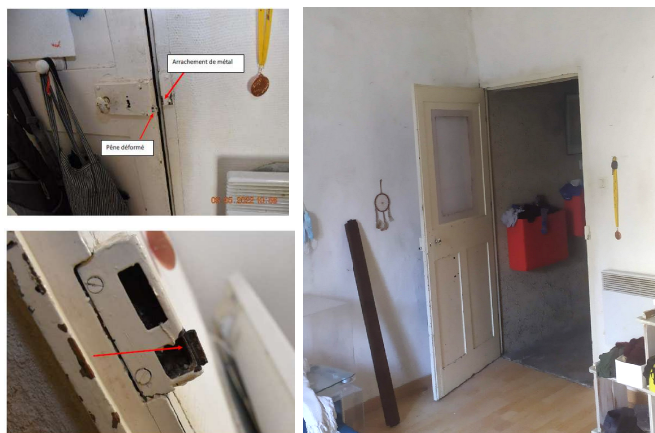
[Cf.] Rapport (1) M. MATEU du 16 mai 2022 (page 11/22)
- **Annexe n° 2022-0506**

« ... /... Au deuxième étage, nous observons que la gâche située à l'intérieur de la chambre côté Nord a subi une contrainte mécanique importante avec arrachement de métal. » (5)

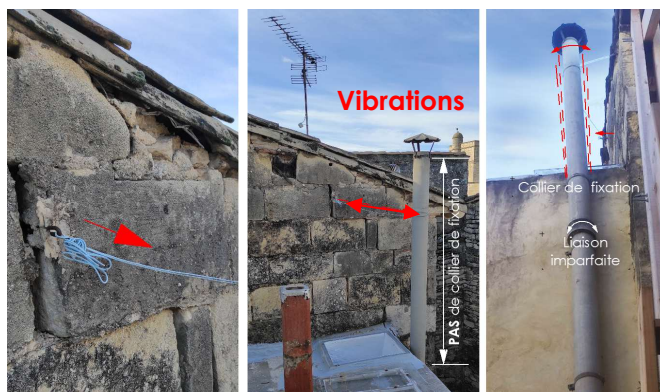
Vu de l'extérieur, M. MATEU souligne le déplacement significatif d'une pierre sur ce mur.

L'état général de la toiture et l'érosion de la rive du toit dégradent le mur par ruissèlement et infiltrations d'eau.

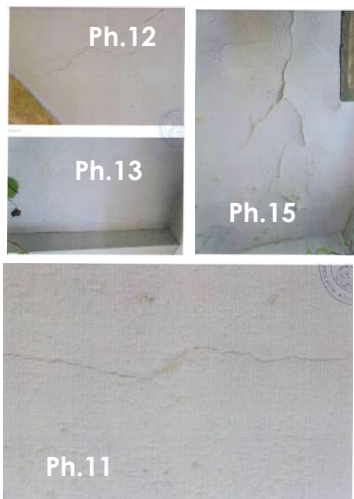
<p><u>Photos 11 à 15</u> : [RDC côté rue] Plafonds L'origine de ces fissures est due à l'ancienneté des travaux de rénovation sans lien avec l'explosion. La vétusté naturelle des peintures est en cause.</p> <p>Note : Réfection des peintures en 2006 ⁽³⁾ ⁽³⁾ Liste de travaux réalisés par les requérants Annexe n° 2023-0707</p>	[0]
		<p>EXTRAIT ⁽¹⁾ PV du 08/12/2021 [Alliance Droit]</p> <p>Sur la zone voutée du plafond, je constate une fissure horizontale et irrégulière (photos n°11 et 12). De manière générale le plafond de cette pièce est maculé de fissurations parfois accompagnées d'auréoles et gondlements significatifs d'une humidité anormale (photos n°13 à 15).</p>

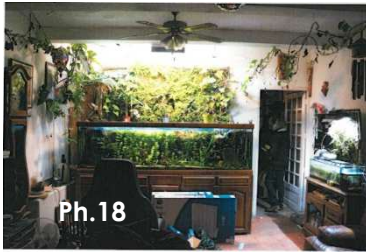
<p><u>Photos 16 à 18</u> : [RDC côté escalier] L'aménagement de salon est encombré sans trace de désordre apparent sur le mobilier.</p> <p>Note : Les aquariums n'ont subi aucun dommage.</p>	[0]

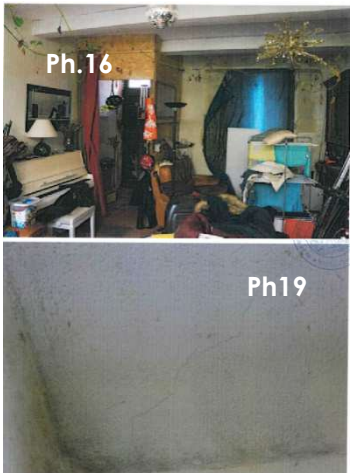
<p><u>Photos 19</u> : [RDC côté rue] En l'absence de ventilation adéquate, les traces de moisissure dans l'angle du plafond indiquent une humidité relative importante. La fissure au plafond est liée à l'état général des revêtements des murs. La vétusté naturelle des peintures est en cause.</p> <p>Note : Réfection des peintures en 2006 ⁽³⁾ ⁽³⁾ Liste de travaux réalisés par les requérants Annexe n° 2023-0707</p>	[0]
		<p>Sur le plafond, à proximité de la porte d'entrée, je constate une fissure horizontale et irrégulière et des traces noirâtres (photo n°19).</p>

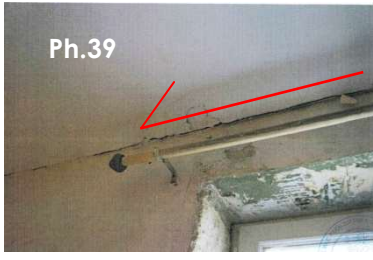
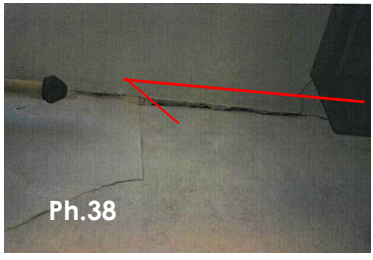
<p><u>Photos 38 et 39</u> : [R+1 côté cour] Cette fissure visible à la liaison mur-plafond est parallèle aux poutres du plancher du R+2 et à la façade côté cour.</p> <p>L'importance de cette fissure montre un mouvement certain du mur lié au système constructif ancien et l'absence de chaînage d'une liaison mur-plancher renforcé.</p> <p>Ces désordres ne peuvent être imputés aux conséquences de l'explosion. Les vitres de cette fenêtre sont intactes.</p> <p>Pour mémoire : un seuil inférieur 30 mbar correspond à 50% des vitres cassées (BIT). ⁽¹⁾</p> <p>⁽¹⁾ / INERIS-DRA-2007-N° 46055-77288 - Annexe n°2007-0110</p> <p>EXTRAIT ⁽¹⁾ PV du 08/12/2021 [Alliance Droit] Au-dessus de l'ouverture, une fissure épaisse provoque un décroché avec le plafond et se poursuit à la verticale à l'angle du mur (photos n°38 et 39).</p>	[0]

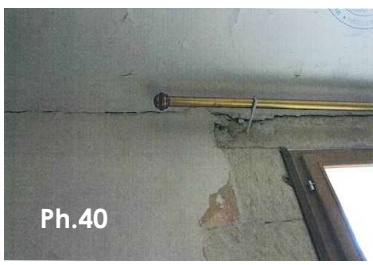
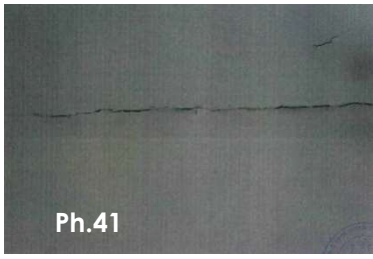
<p><u>Photos 40 et 41</u> : [R+1 côté Rue] Cette fissure visible à la liaison mur-plafond est parallèle aux poutres du plancher du R+2 et à la façade côté rue. Fissure ancienne liée au système constructif ancien et sans lien avec la déflagration. Pour mémoire : un seuil inférieur 30 mbar correspond à 50% des vitres cassées (BIT). ⁽¹⁾ ⁽¹⁾ / INERIS-DRA-2007-N° 46055-77288 - Annexe n°2007-0110</p>	[0]

EXTRAIT ⁽¹⁾ PV du 08/12/2021 [Alliance Droit] a. Chambre droite : Au-dessus de l'ouverture, une fissure épaisse provoque un décroché avec le plafond (photos n°40 et 41).			
Salle de bain R+1

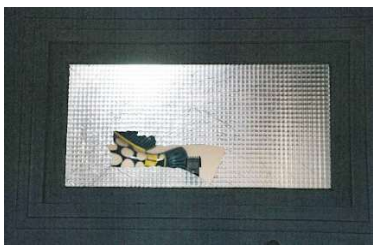
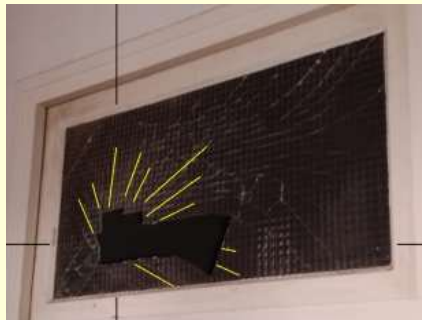
<p><u>Photos 42</u> : [R+1 / entre côté rue et escalier] Lors de ma visite, je n'ai pu ni constater l'état du vitrage ni déterminer de quel côté les bris de verre se situaient pour analyser la situation. Bien que l'impact de la déflagration sur le vitrage soit possible, cette hypothèse semble peu probable compte tenu du contexte. Effectivement, pour que le vitrage soit affecté par le souffle de la déflagration, il aurait été nécessaire que les deux portes intérieures séparant le vasistas de la cuisine soient préalablement ouvertes ou aient été poussées par la surpression avant d'atteindre le vasistas.</p>	[2]

<p>L'examen de l'image laisse apparaître un ensemble de fissures rayonnantes pouvant caractériser une trace d'impact dans l'angle en bas à gauche.</p> <p>Le bris de glace causé par la surpression de la déflagration est possible mais pas avéré.</p>		<p>Salle de bain</p>

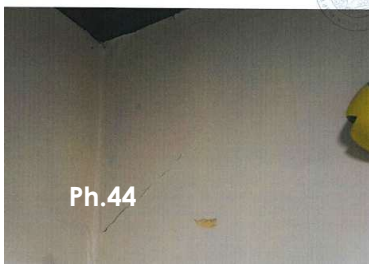
<p><u>Photos 43 et 44</u> : [R+1 / entre côté rue et escalier]</p> <p>Ces fissures visibles depuis la salle de bain se situent à la jonction d'une cloison en brique et du mur mitoyen de l'immeuble en pierre.</p> <p>Ces fissures anciennes ne sont pas en lien avec l'explosion et peuvent s'expliquer par un fléchissement de plancher du R+1 qui, sans présenter un risque structurel, montre une déformation du support de la cloison.</p>	[0]

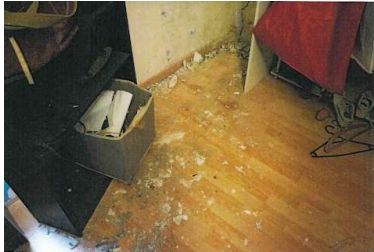
<p><u>Photo 52</u> : [R+2 / côté cour]</p> <p>Cela concerne les gravats résultants des désordres des murs et du plafond.</p>	[0]
Chambre gauche R+2

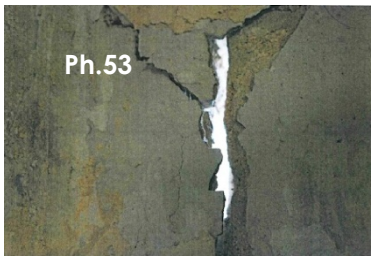
<p>Ph.53</p>	<p><u>Photos 53 et 54</u> : [R+2 / côté cour]</p> <p>La fissuration du mur pignon, suivant la disposition des pierres d'angle en harpage, s'élargit dans la partie supérieure, laissant apparaître le jour.</p> <p>A noter que cette fissure se poursuit à l'étage inférieur (Cf. Ph. 39 du PV Alliance Droit).</p> <p>La fenêtre derrière les armoires est intacte.</p>	[0]

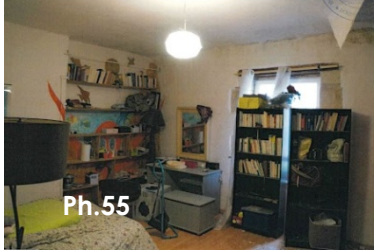
<p>Ph.55</p>	<p>EXTRAIT ⁽¹⁾ PV du 08/12/2021 [Alliance Droit]</p> <p>a. Chambre gauche :</p> <p>Un jour notable est visible dans les fentes engendrées par cette fissure, les espaces faisant minimum la largeur d'un doigt (photos n°53 et 54).</p> <p>De manière générale, la pièce supporte les traces d'une humidité anormale (moisissures, décollements...) (photo n°55).</p>

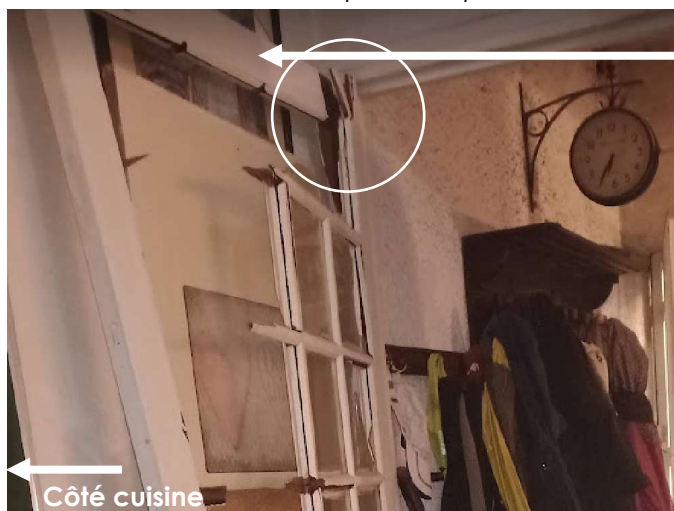
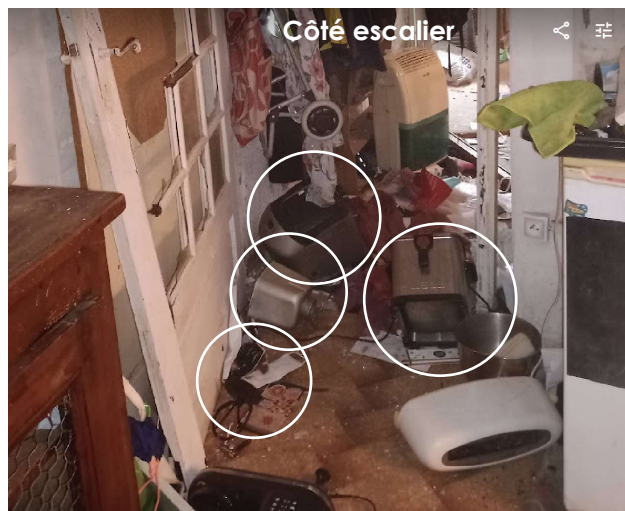
Projection d'équipements de cuisine vers l'escalier et dans le passage de la porte.
