Extrait note n°8 SYNTHÈSE page 70

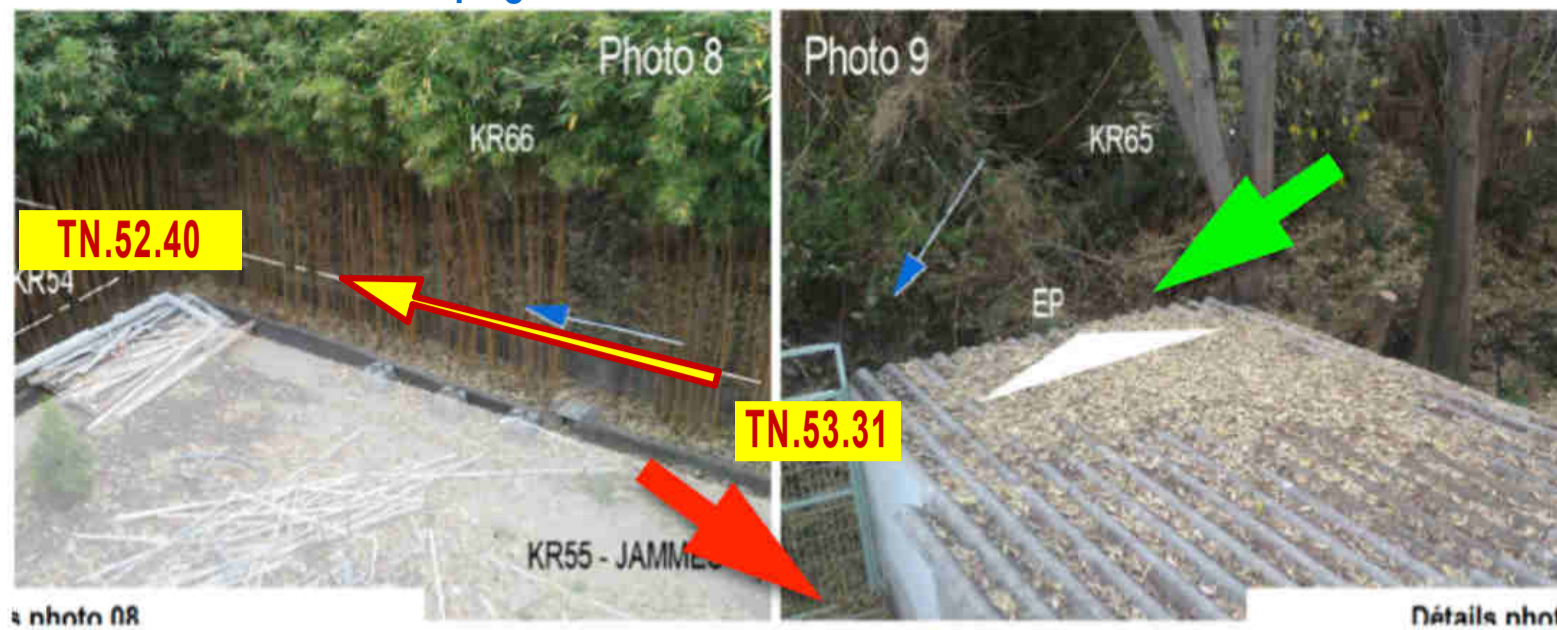
Avant travaux, le terrain du fond KR 619 présentait une pente qui ramenait les eaux de ruissellement du fond KR 619 vers le fond JAMMES. Les travaux de terrassement réalisés sur le KR 619 n'ont pas aggravé le libre écoulement du fond KR 619 vers le fond JAMMES, ils l'ont au contraire réduit.

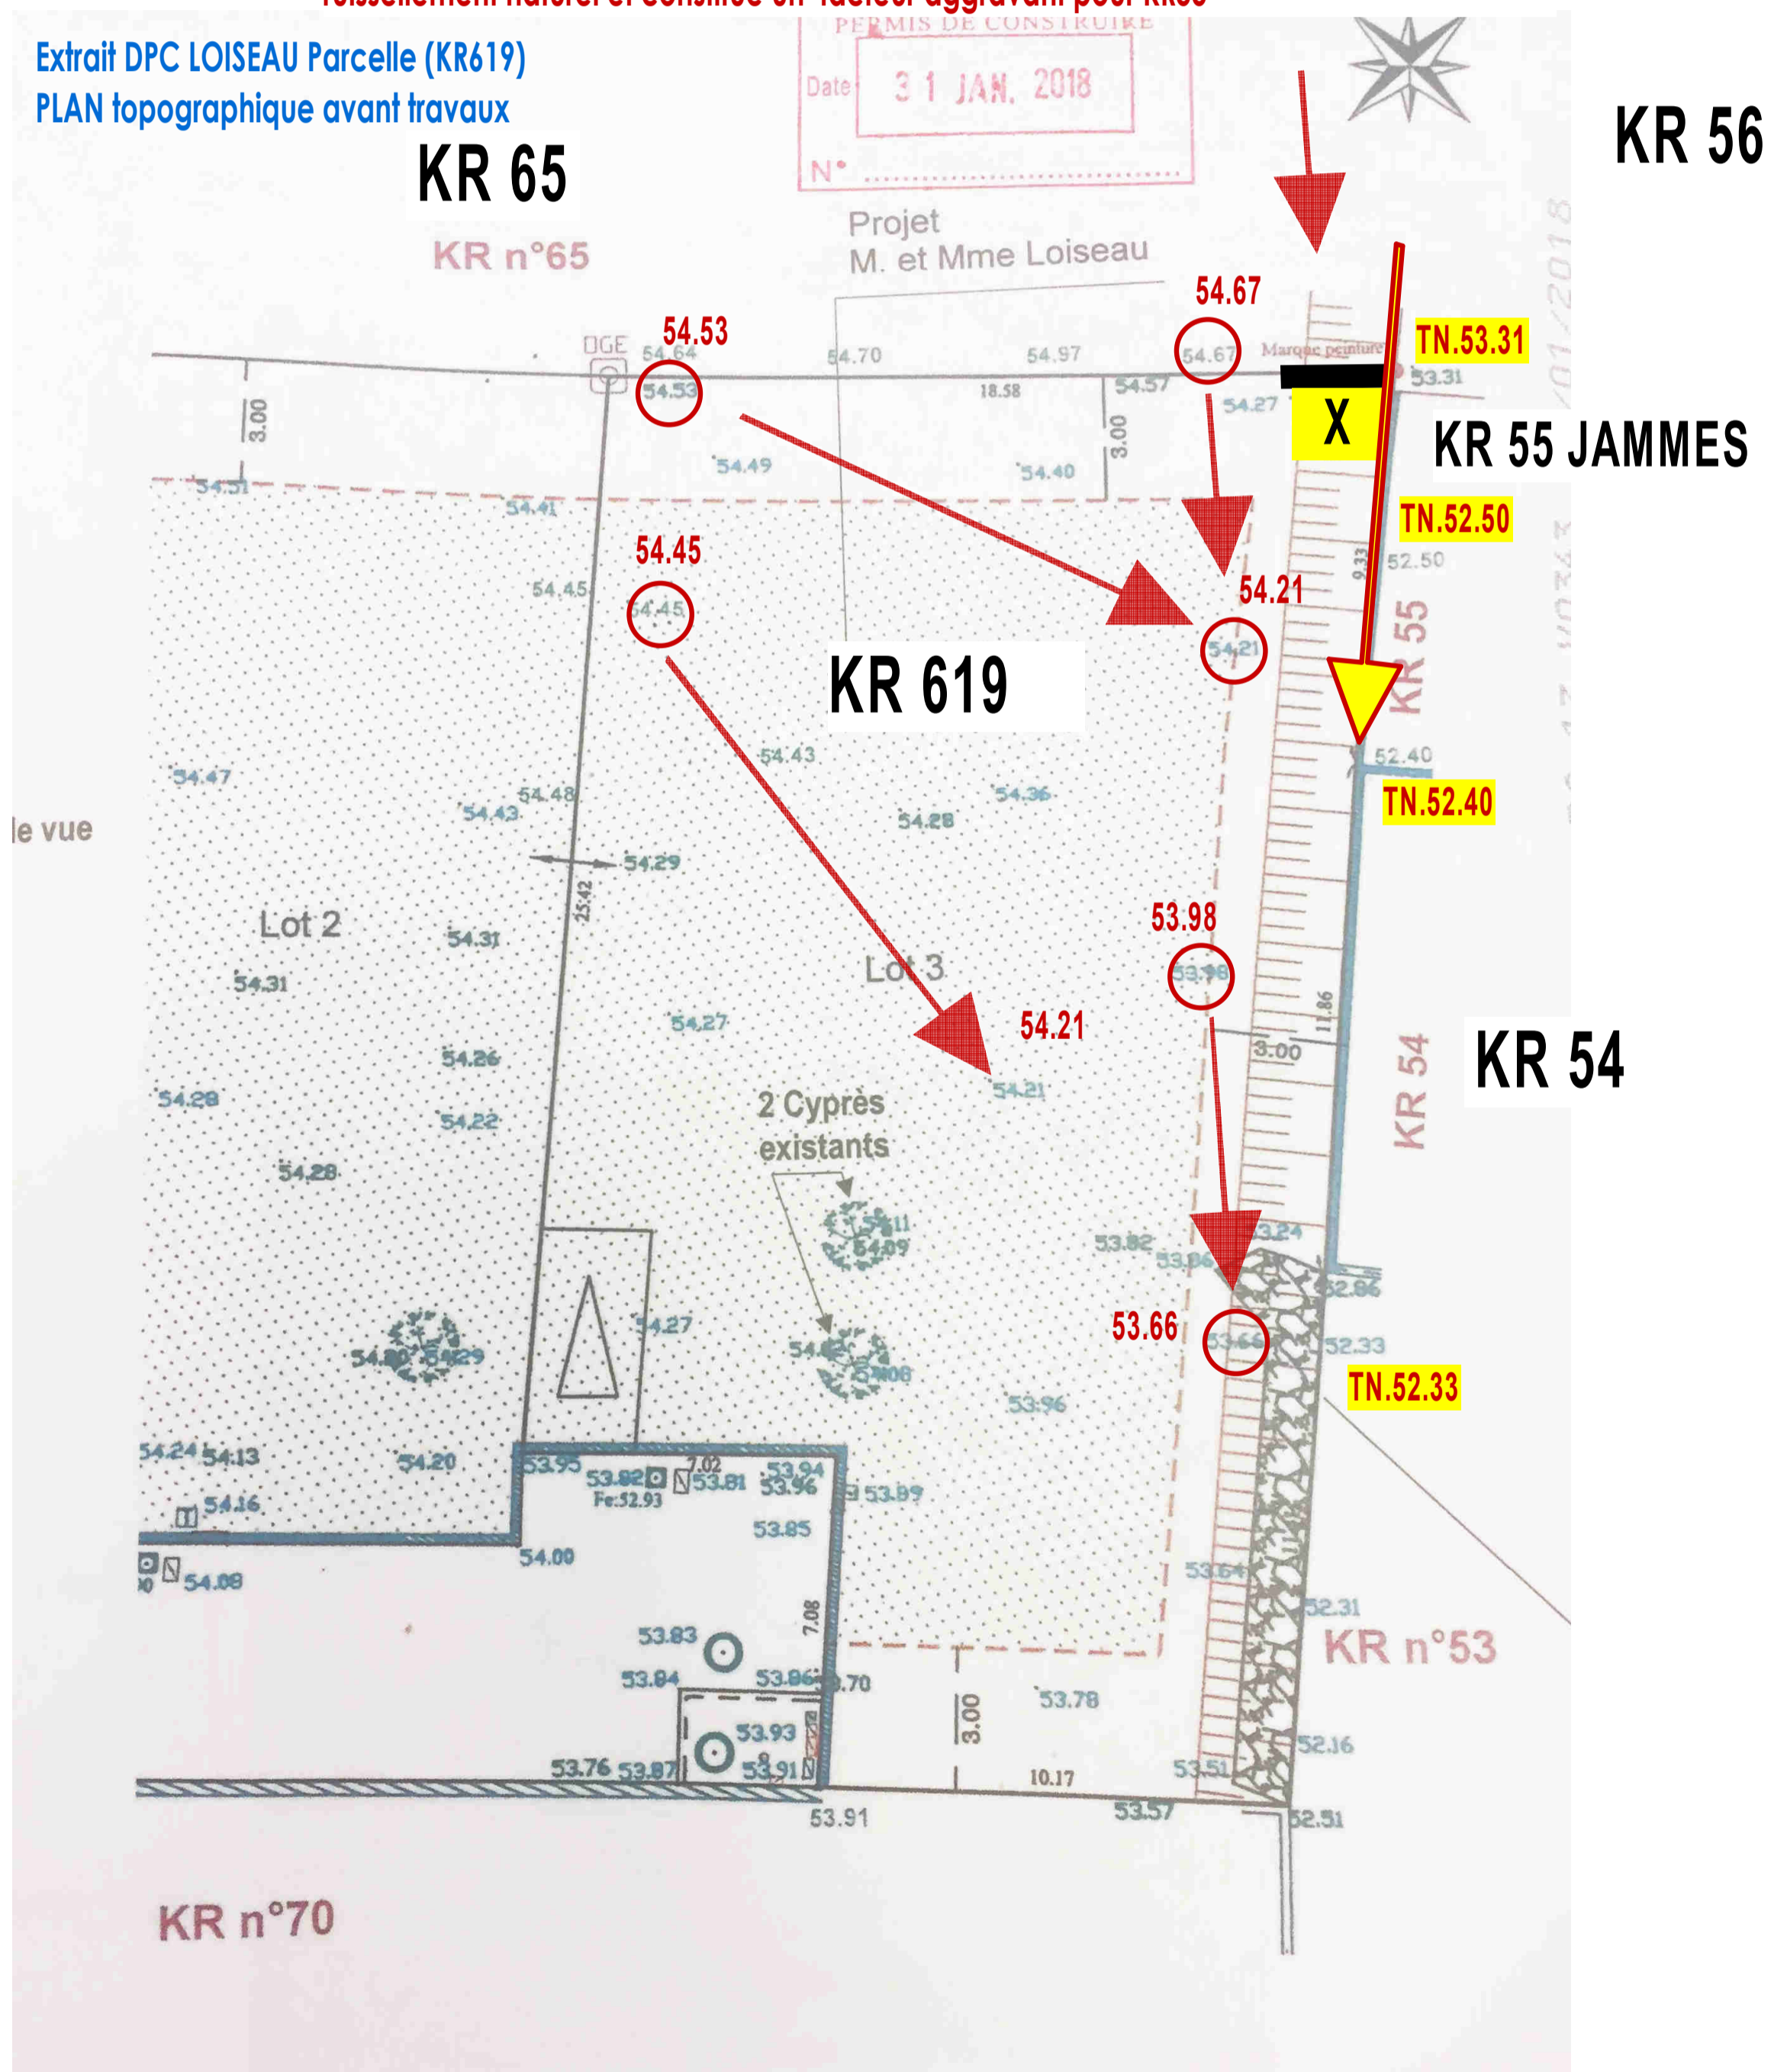
Extrait DPC LOISEAU Parcelle (KR619)
PLAN topographique avant travaux

X Le relevé topographique avant travaux (KR 619) démontre l'écoulement gravitaire des eaux de pluies. L'absence de buse au pied du mur de soutènement contrarie le ruissellement naturel et constitue un facteur aggravant pour KR55

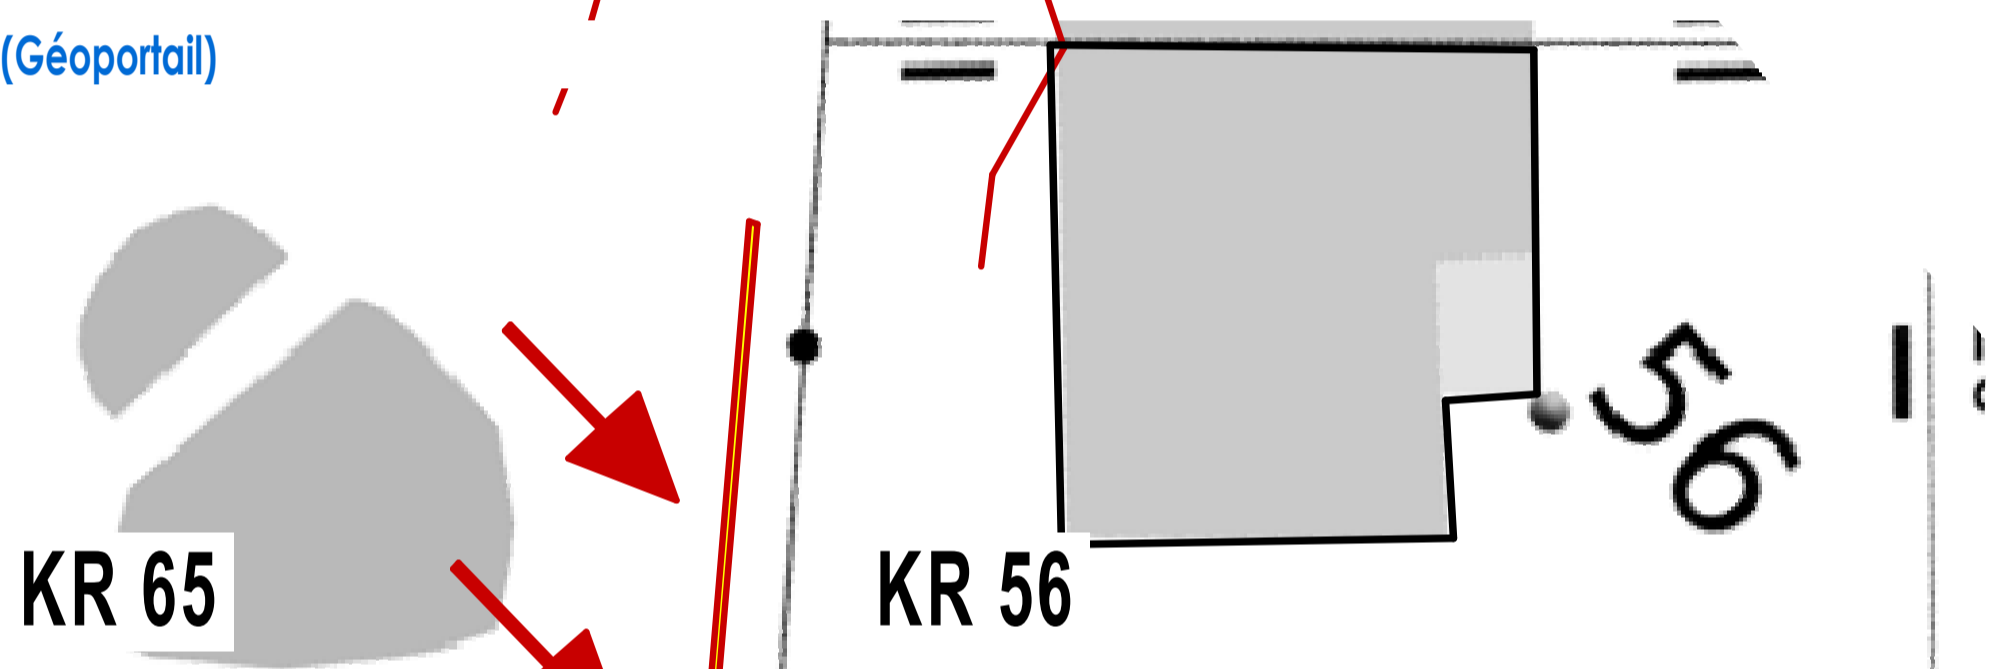
X L'absence de buse au pied du mur de soutènement contrarie le ruissellement naturel et constitue un facteur aggravant pour KR55
