## Rapport N° R22106

**Votre réf. :** Expertise N°22-30530  
Affaire RULENCE

**Objet :** Prélèvements et examens de vestiges d'une  
installation photovoltaïque

Le 28 février 2023

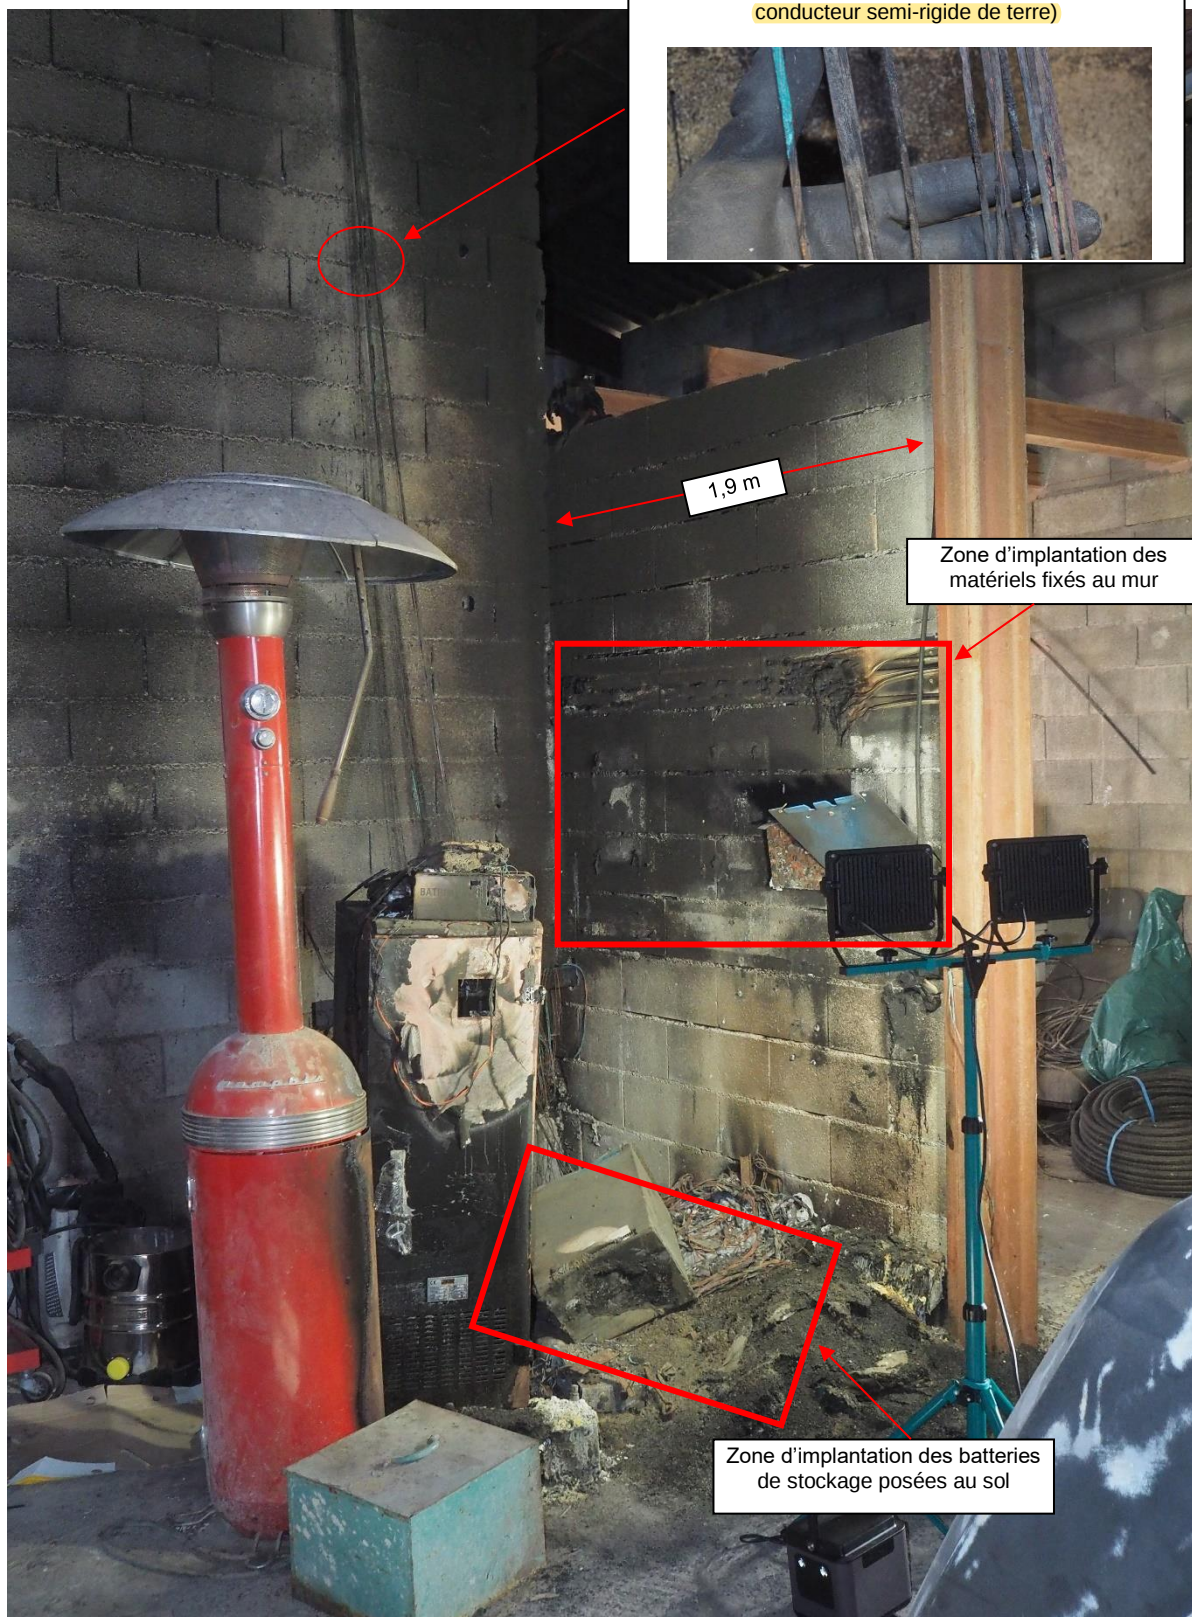
Figure 1 – Localisation de l'installation sinistrée

Ces panneaux installés en toiture étaient reliés à une unité de production installée à l'intérieur du bâtiment sinistré, contre un mur en parpaings de 1,9 m de large (Figure 1). Le schéma électrique et la constitution (a priori des modules de fabrication VICTRON ENERGY) de cette unité n'ont pas été fournis par l'installateur, mais on suppose qu'elle pourrait correspondre à la structure type de la Figure 2. Ce qui est acquis comme certain est que l'unité comprenait quatre batteries posées au sol à l'avant du mur (batteries Li-ion), pour le stockage d'énergie, et sans doute un onduleur fixé en hauteur sur ce même mur (côté droit du mur à 1,2 m du sol environ) pour la conversion en courant alternatif et l'alimentation de l'habitation ; à la même hauteur que l'onduleur, d'après les marquages muraux et les vestiges encore présents, étaient fixés trois autres équipements (deux coffrets C1 et C2 de tailles identiques du côté gauche du mur et un troisième C3, plus petit, juste à gauche de l'onduleur (Figure 3).

Conducteurs issus des panneaux solaires (6 paires de conducteurs souples de section estimée 6 mm<sup>2</sup> et un conducteur semi-rigide de terre)

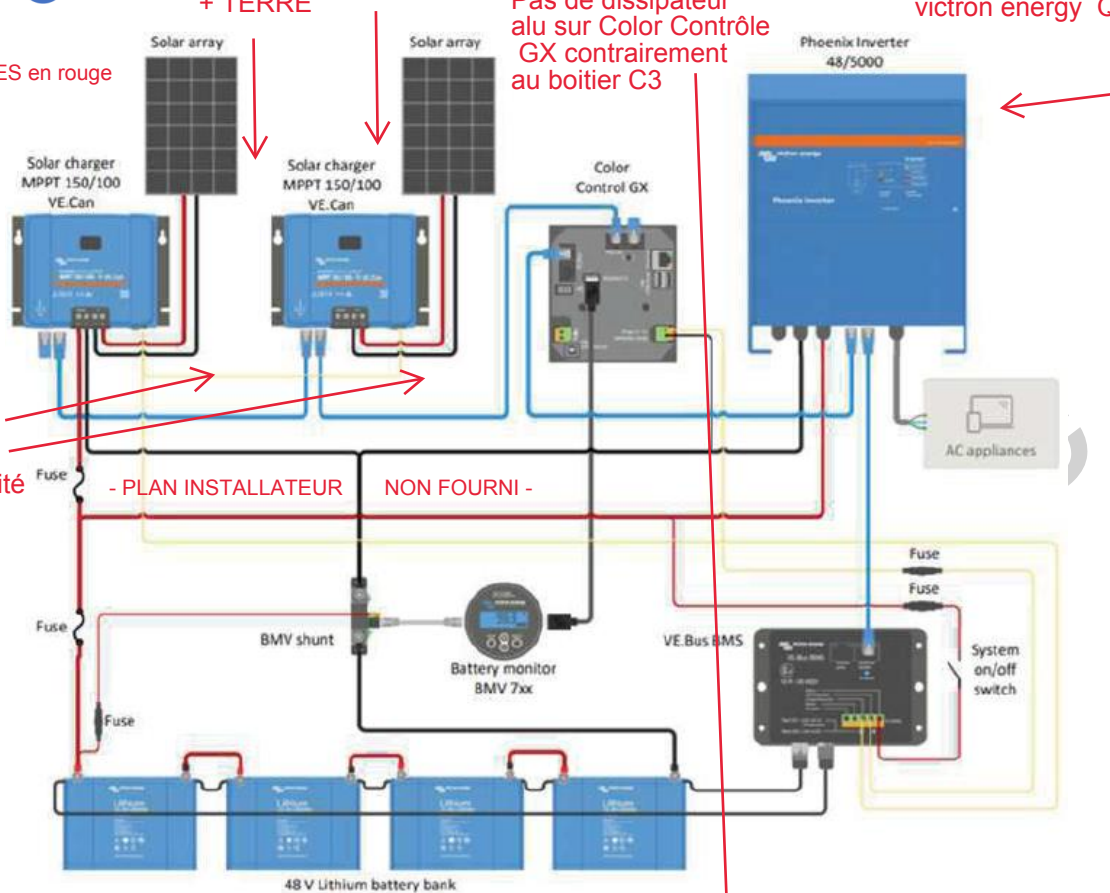
Figure 2 - Schéma possible de l'installation sinistrée, à confirmer

24 TOTAL  
6 chaînes de 4 panneaux  
avec 6 paires de câbles  
+ TERRE

Pas de dissipateur  
alu sur Color Contrôle  
GX contrairement  
au boîtier C3

Modèle de convertisseur  
différent de type  
victron energy Quattro version 10

2 Porte-Fusibles  
retrouvé dans les  
vestiges à proximité  
des câbles des  
panneaux PV

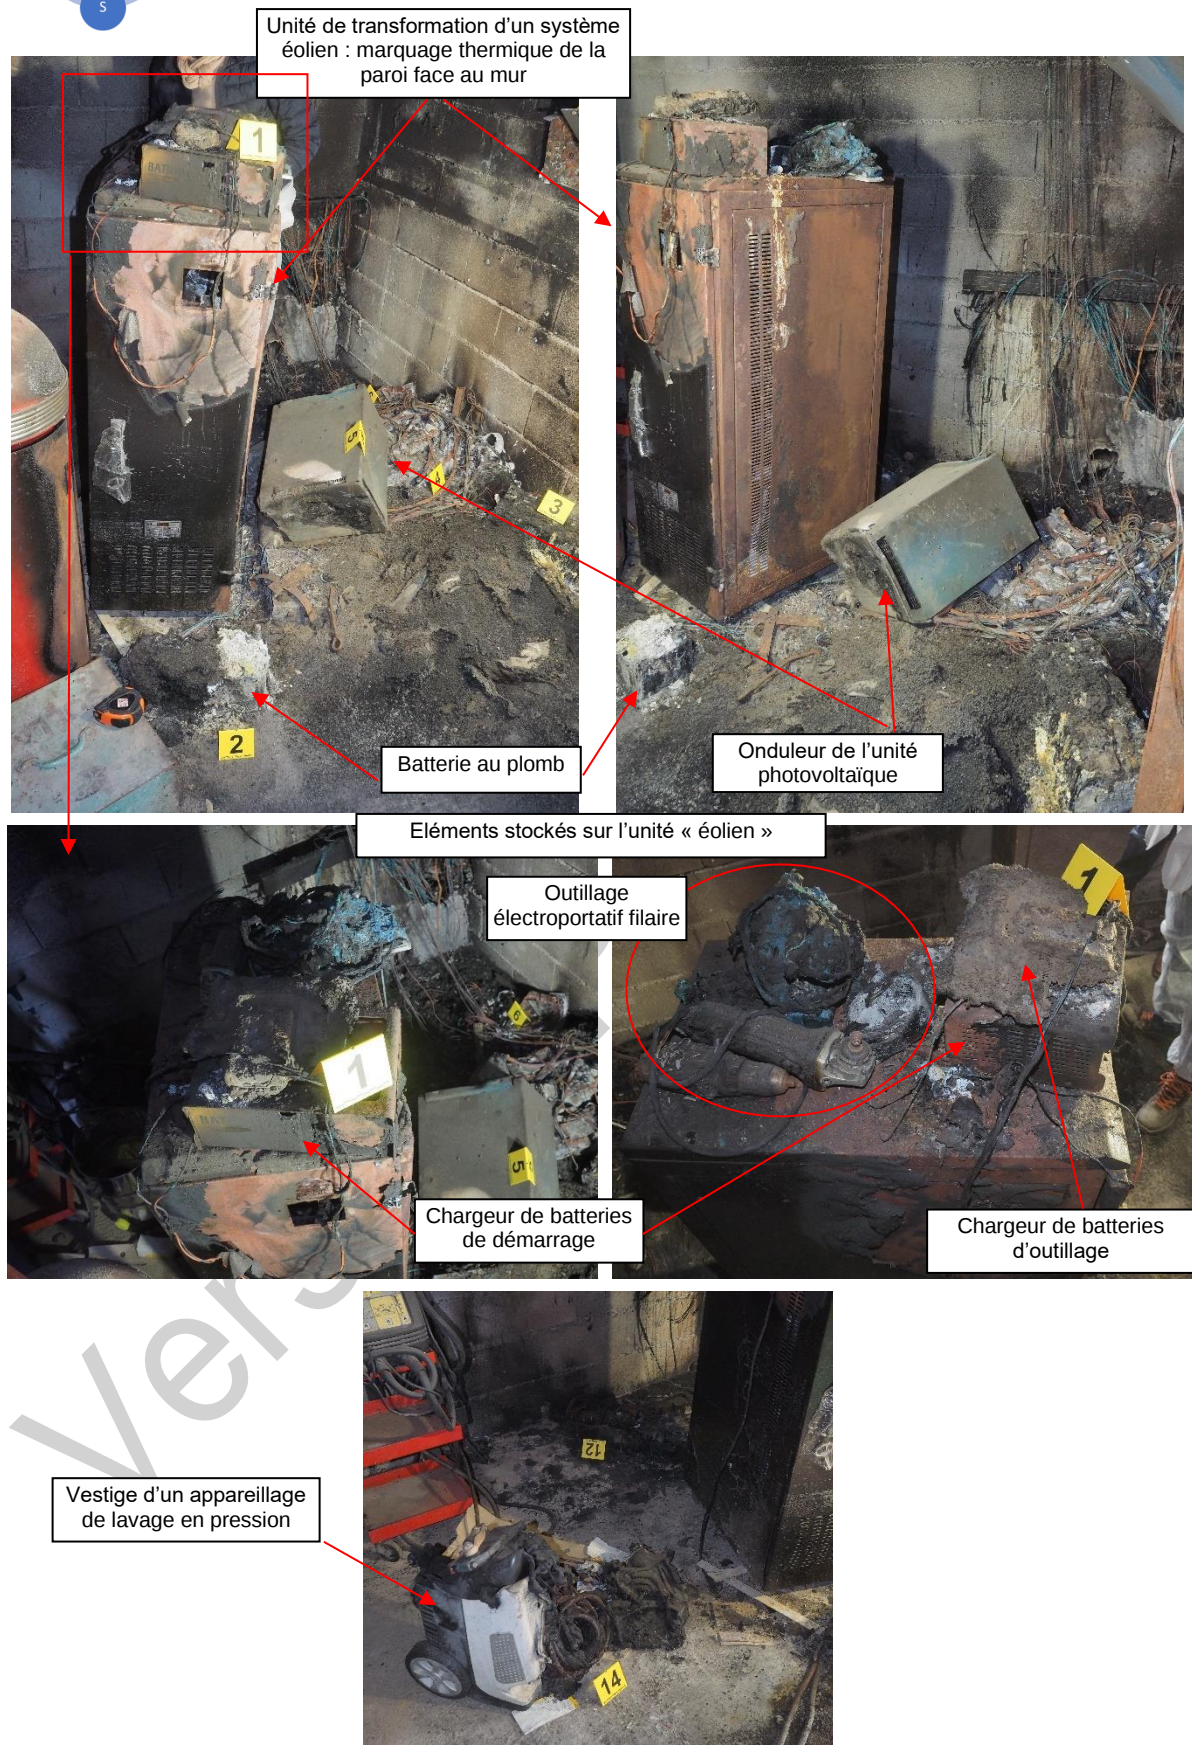
Figure 4 - Premiers éléments retirés à l'avant de la zone des batteries de stockage

- Un premier lot d'éléments extérieurs à l'installation PV est retiré à l'avant de la surface d'entreposage des batteries de stockage (Repères 1, 2, 12 et 14 - Figure 4) :

- Un caisson métallique de 130 x 45 cm d'une unité de transformation d'un système éolien de production d'énergie, dont la paroi externe placée face au mur sur lequel étaient fixés les éléments de l'unité PV est marquée thermiquement (oxydation de la tôle) (repère 1).

- Une batterie de démarrage au plomb au pied du caisson, sur sa droite (repère 2).
  - Les restes d'un équipement de lavage sous pression (type Karcher) à l'avant du caisson (repère 14).

- D'autres vestiges d'outillage filaire sur la gauche du caisson, contre le mur de gauche (repère 12).

Il n'est pas relevé de singularité sur ces équipements à même de laisser suspecter qu'ils aient pu jouer un rôle dans le déclenchement du sinistre. Les dégradations qui les affectent relèvent de la propagation du flux thermique.

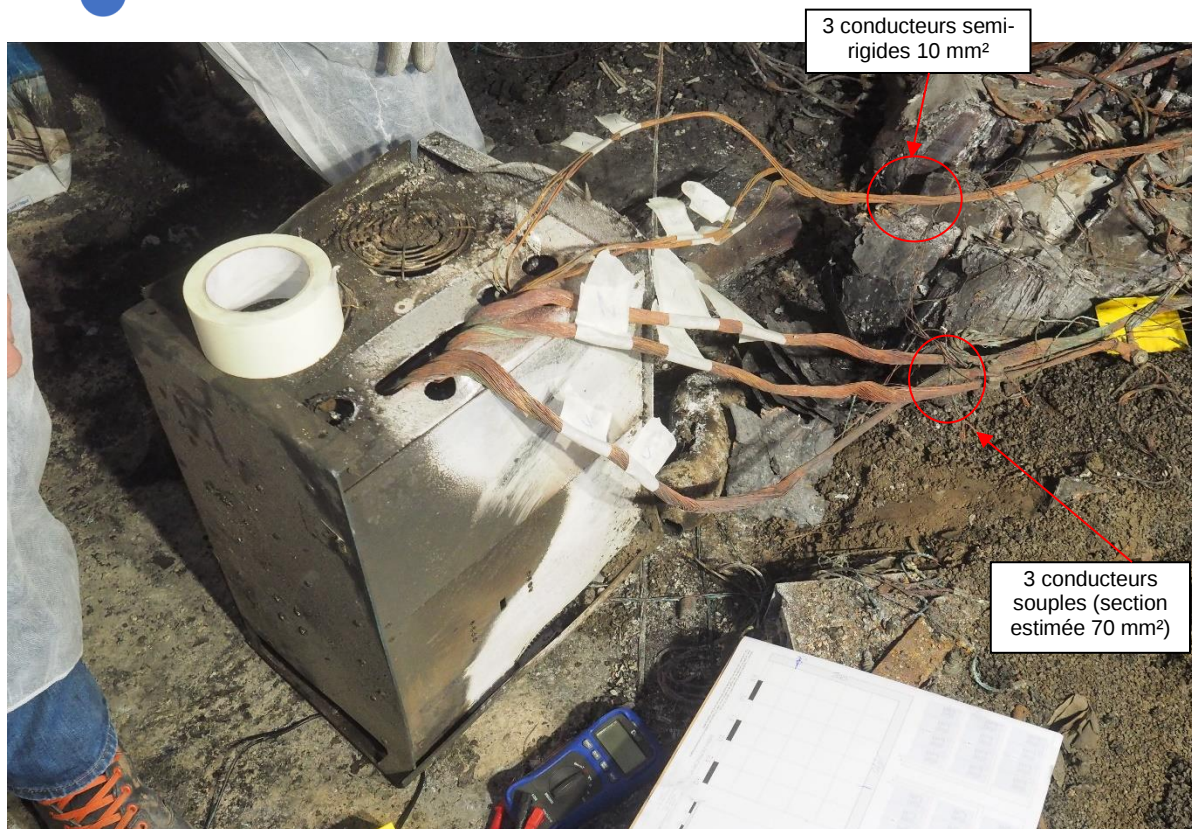
Figure 5 - Retrait du boîtier de l'onduleur

- Le boîtier métallique de l'onduleur (repère 5 - Figure 4, Figure 5) est retrouvé entre le caisson « éolien » et la zone des batteries de stockage. Trois conducteurs souples de section estimée à 70 mm<sup>2</sup> (repérés 1, 2 et 3 par nos soins) et trois conducteurs semi-rigides de section 10 mm<sup>2</sup> (repérés A, B et C par nos soins) qui le reliaient au reste de l'unité sont sectionnés par nos soins et cet équipement est conservé ; à première vue, il ne semble pas présenter de marquages suspects.

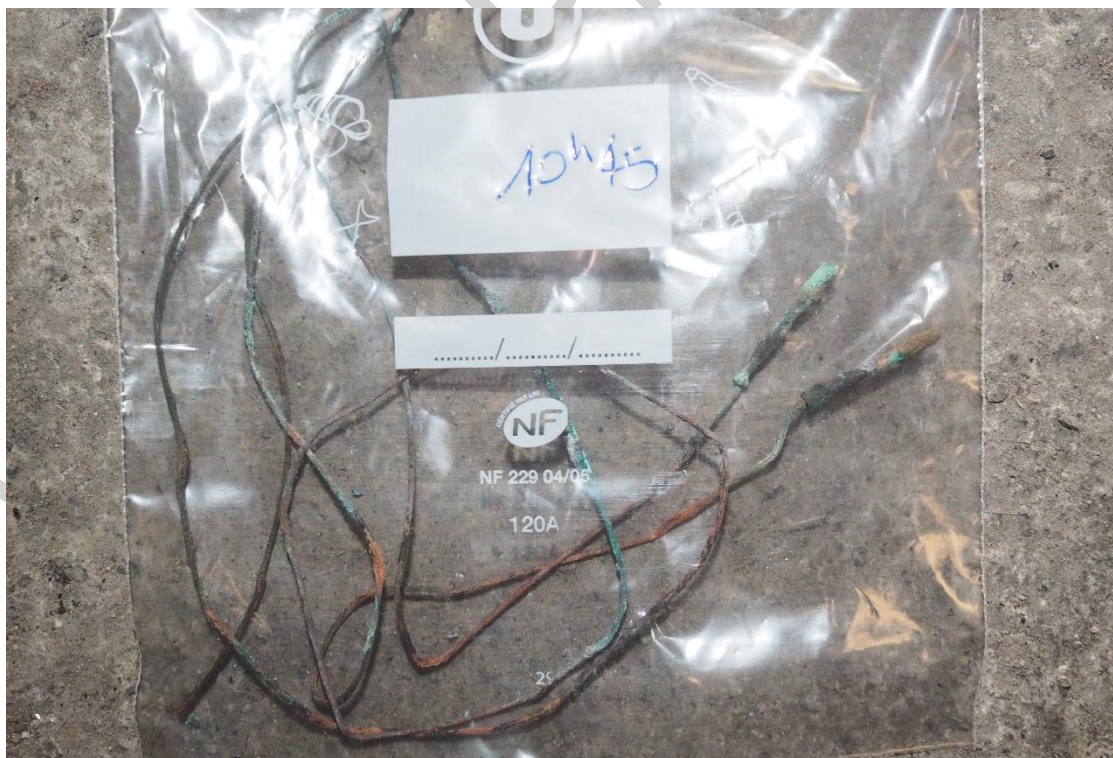
Figure 6 - Liaison filaire vers une fiche secteur sur zone sinistrée

- Une liaison filaire en conducteurs souples 1 ou 1,5 mm<sup>2</sup> vers une fiche secteur, dont une des bornes mâles est altérée, est prélevée au niveau de la zone sinistrée (Figure 6).

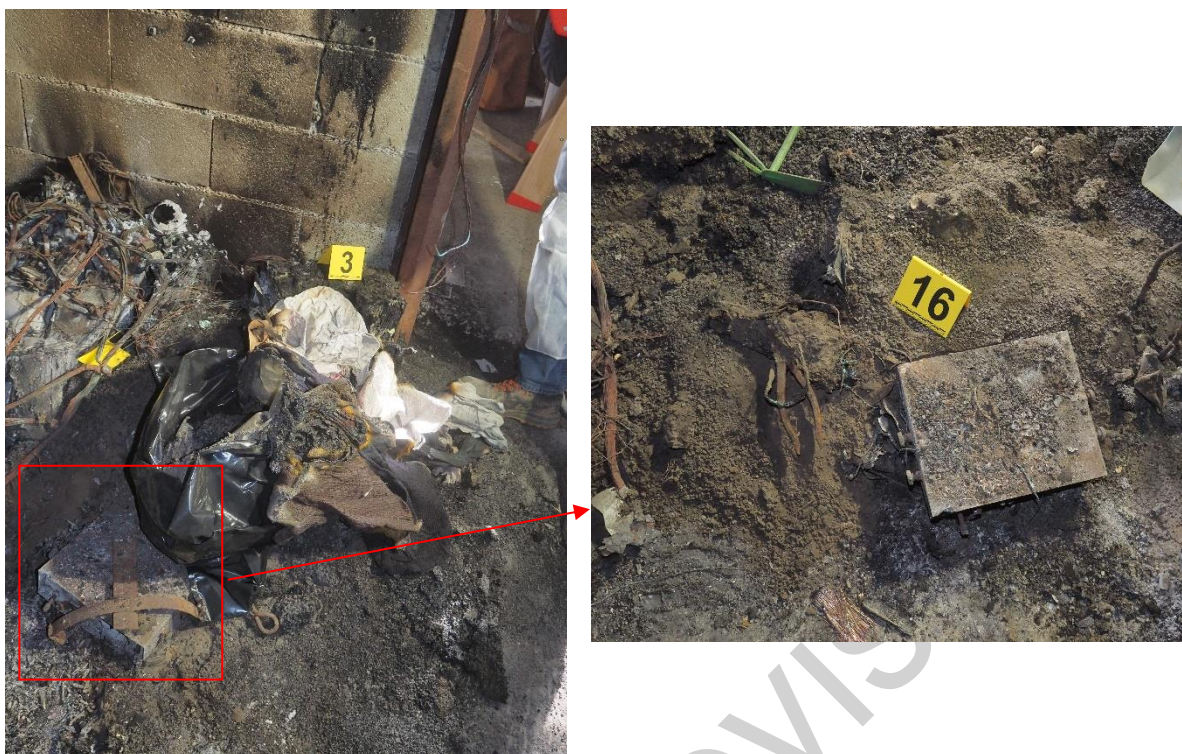
**Figure 7 - Boitier métallique à l'avant de la zone des batteries de stockage**

- Un boîtier métallique parallélépipédique (repère 16 - Figure 7) réputé correspondre à un boîtier de transformation 220/12V est retiré de dessus une galette de matériau fondu (correspondant d'après le propriétaire aux restes d'une cale de camping-car) et conservé.

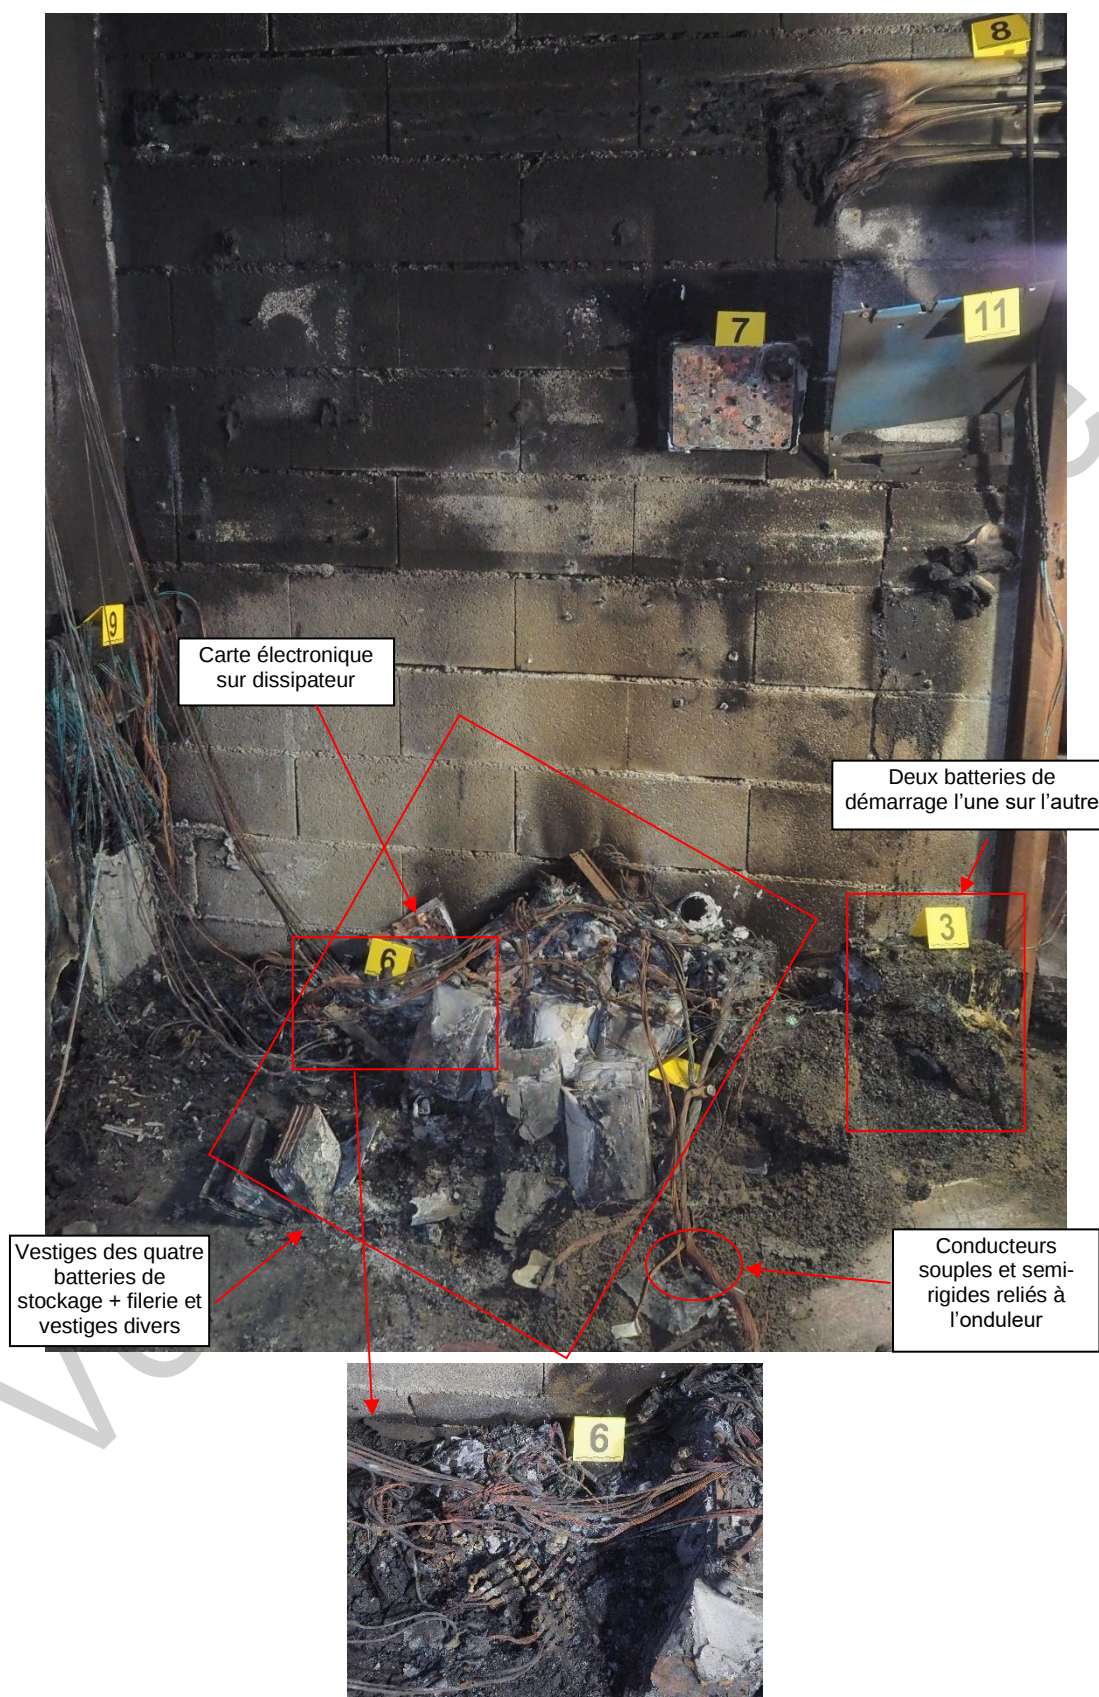
Figure 8 - Zone sinistrée après déblaiement à l'avant

- Après retrait de ces premiers éléments, la zone sinistrée apparaît plus clairement, avec (Figure 8) :
  - Sur le mur à gauche de la platine de l'onduleur : les vestiges d'un boîtier sans son enveloppe avec une carte électronique sur un dissipateur en aluminium (repère 7).

- Au sol, au pied du mur en son milieu :
    - Les modules parallélépipédique des quatre batteries de stockage dont la plus grande longueur est perpendiculaire au mur (repère 4).

- Une carte électronique solidaire des vestiges d'un dissipateur en aluminium pouvant provenir du coffret C1 est présente à gauche des éléments de batterie (repère 6).

- P1 et P2
- Deux batteries de démarrage entreposées l'une sur l'autre à droite des batteries de stockage sont retirées (repère 3 - Figure 8 et Figure 9). Elles ont conservé pour partie leur intégrité et rien ne permet de penser qu'elles puissent être à l'origine du départ de feu.

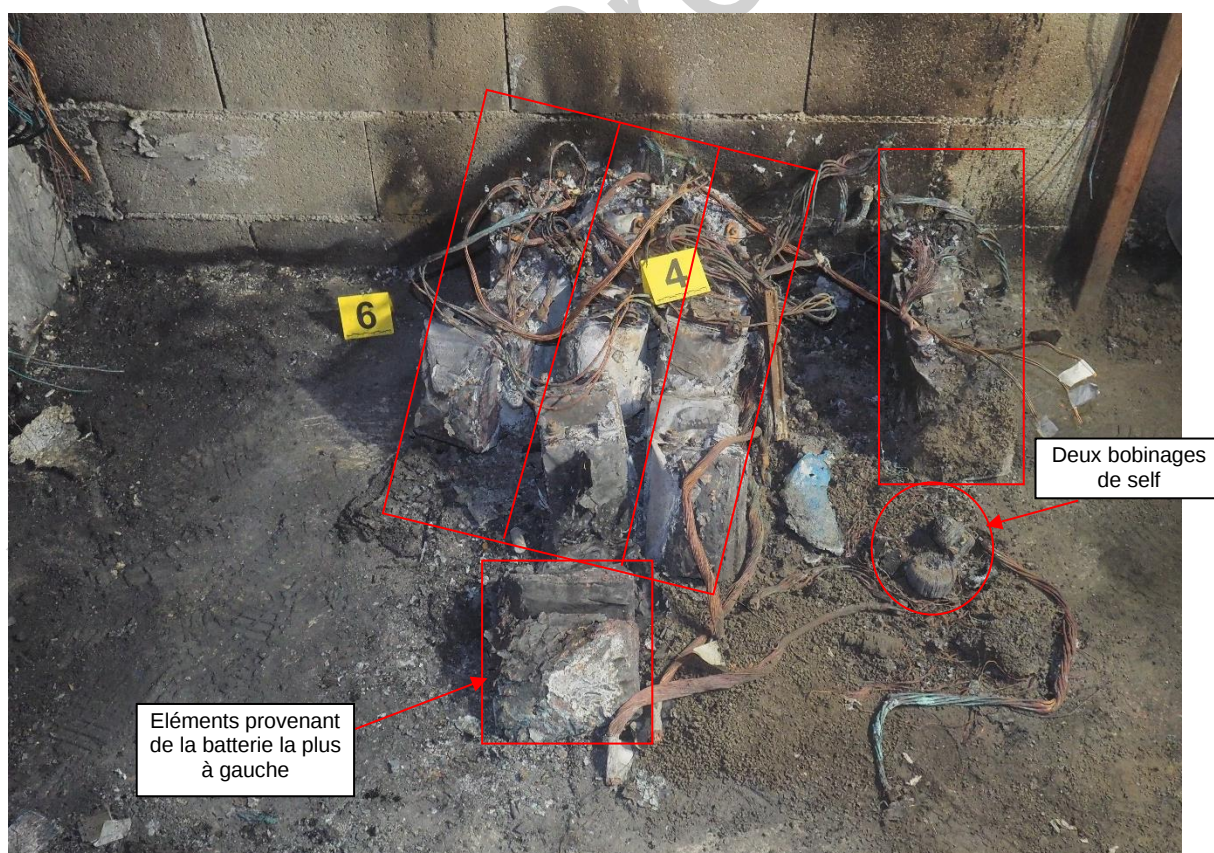
Figure 10 - Zone des batteries de stockage après tamisage des restes au sol

- Les restes au sol autour des batteries de stockage sont tamisés et les éléments métalliques trouvés sont prélevés.
  - Si l'on référence les batteries de stockage de type Li-ion de B1 à B4 de gauche à droite (Figure 11, Figure 12) :

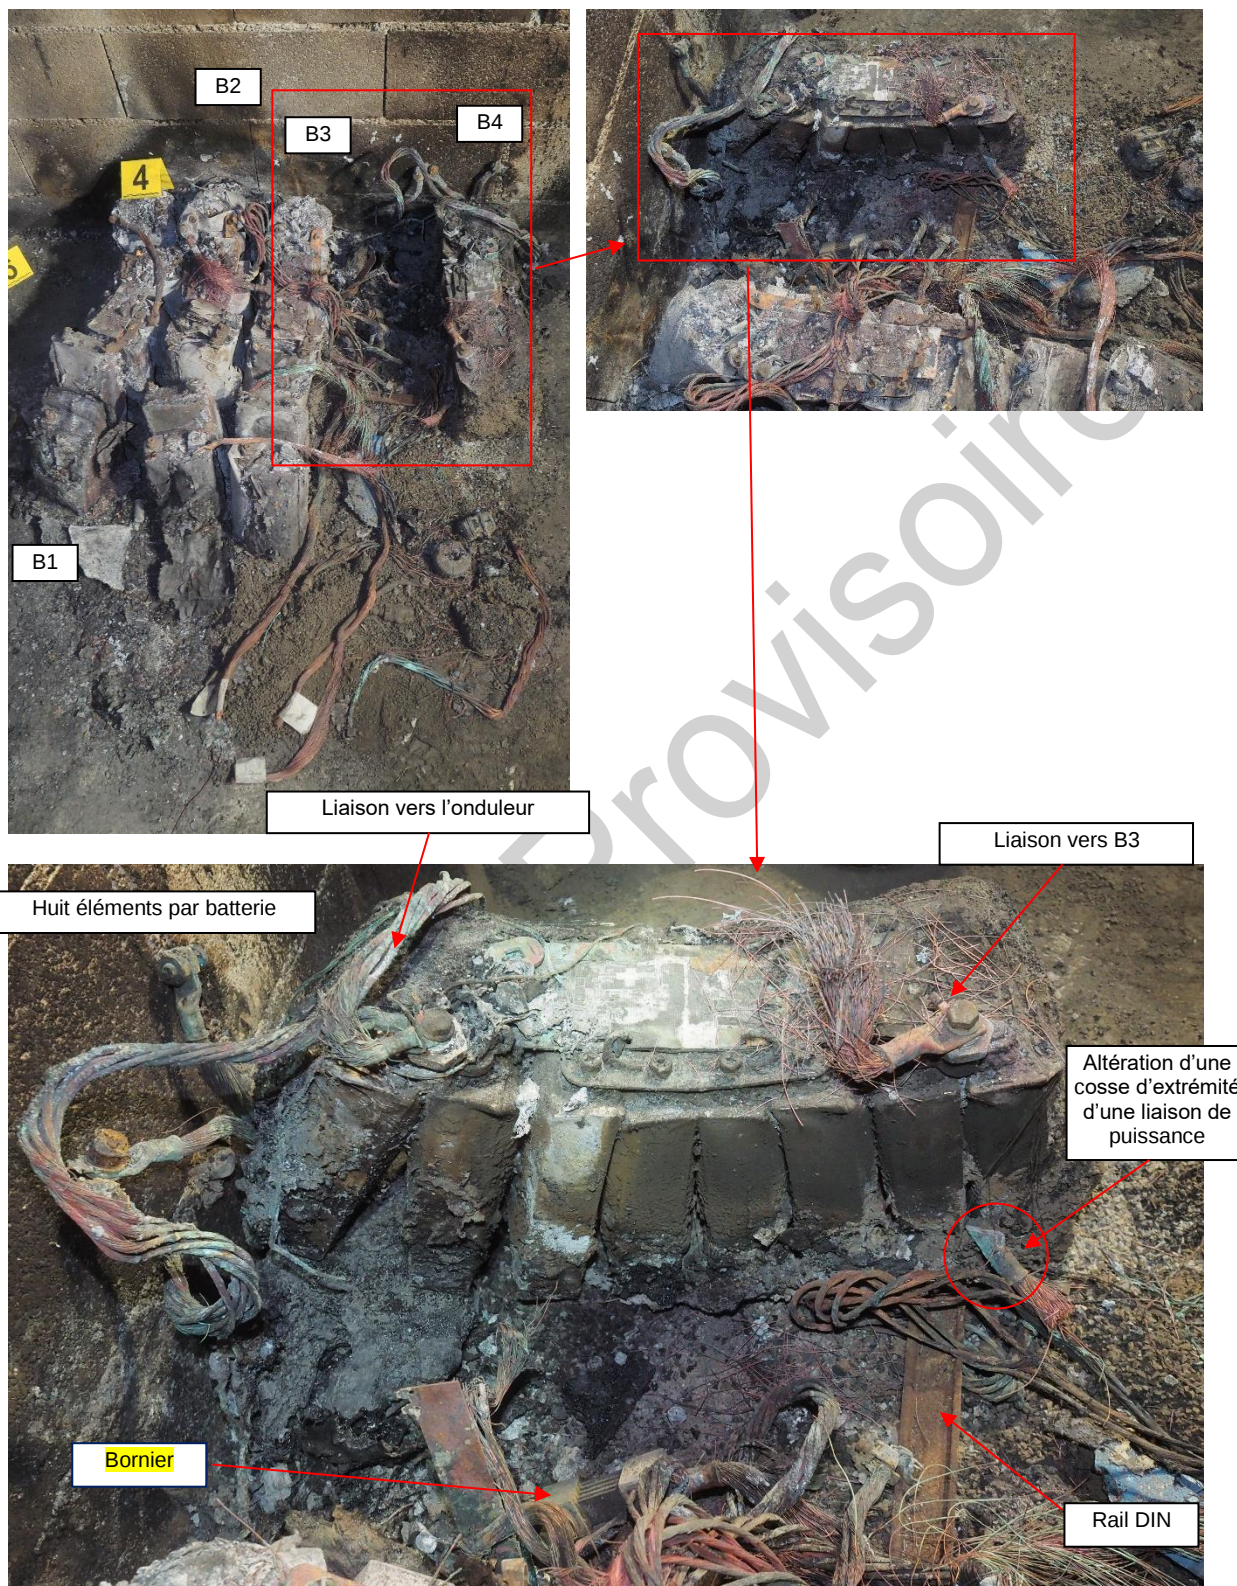
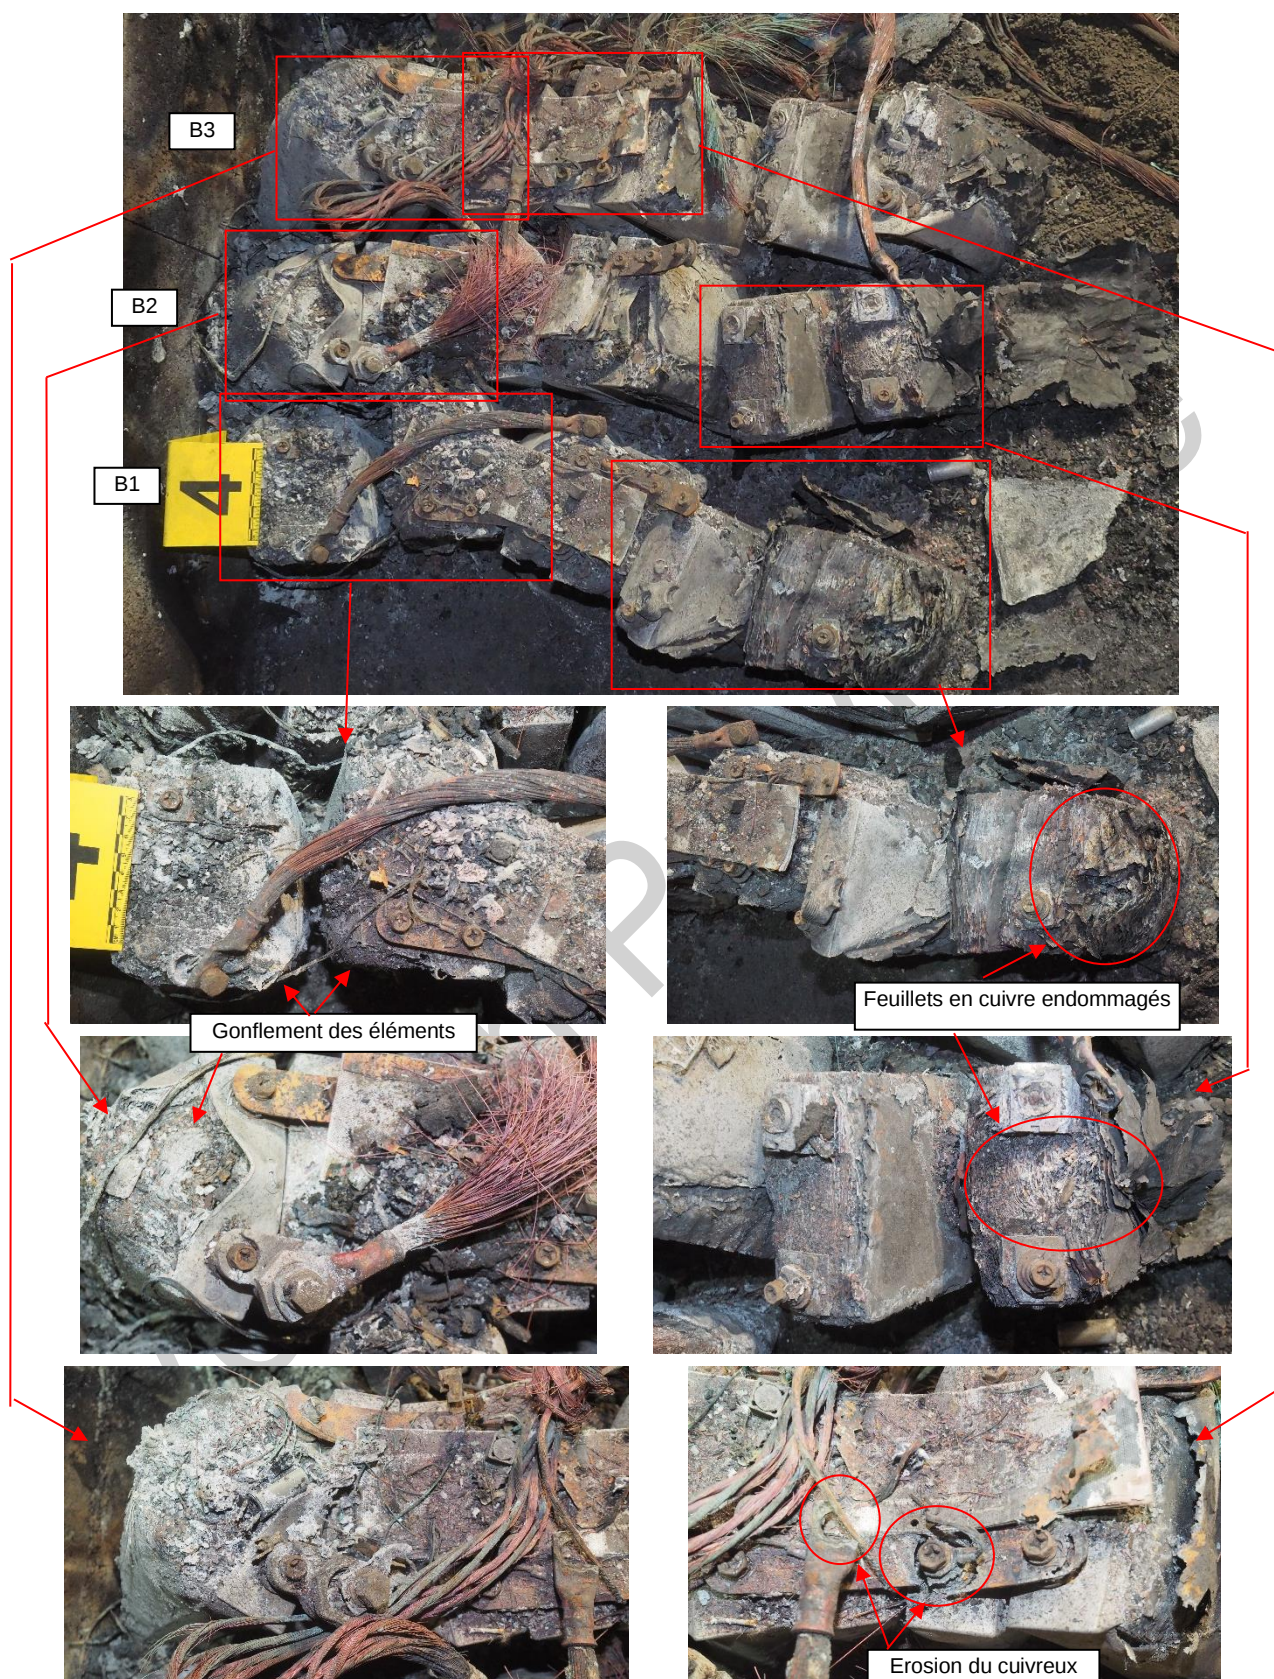
- La batterie B4, décalée vers la droite par rapport aux autres, apparaît moins dégradée que les trois autres ; les huit éléments qui la constituent sont clairement identifiables et relativement peu déformés

- Les enveloppes des éléments les plus éloignés du mur des batteries B1 à B3 sont pyrolysées, laissant voir les feuillets cuivre des électrodes négatives dont certains sont déchirés et érodés.

- Plusieurs éléments des batteries B1 à B3 apparaissent fortement gonflés.
    - Des altérations des barrettes de liaison en cuivreux entre éléments d'une même batterie et des cosses de raccordement des liaisons entre batteries sont visibles en plusieurs points des batteries B1 à B3, qui pourraient être liées à des fragilisations thermochimiques (contact avec de l'aluminium fondu...) ou à des érosions électriques.

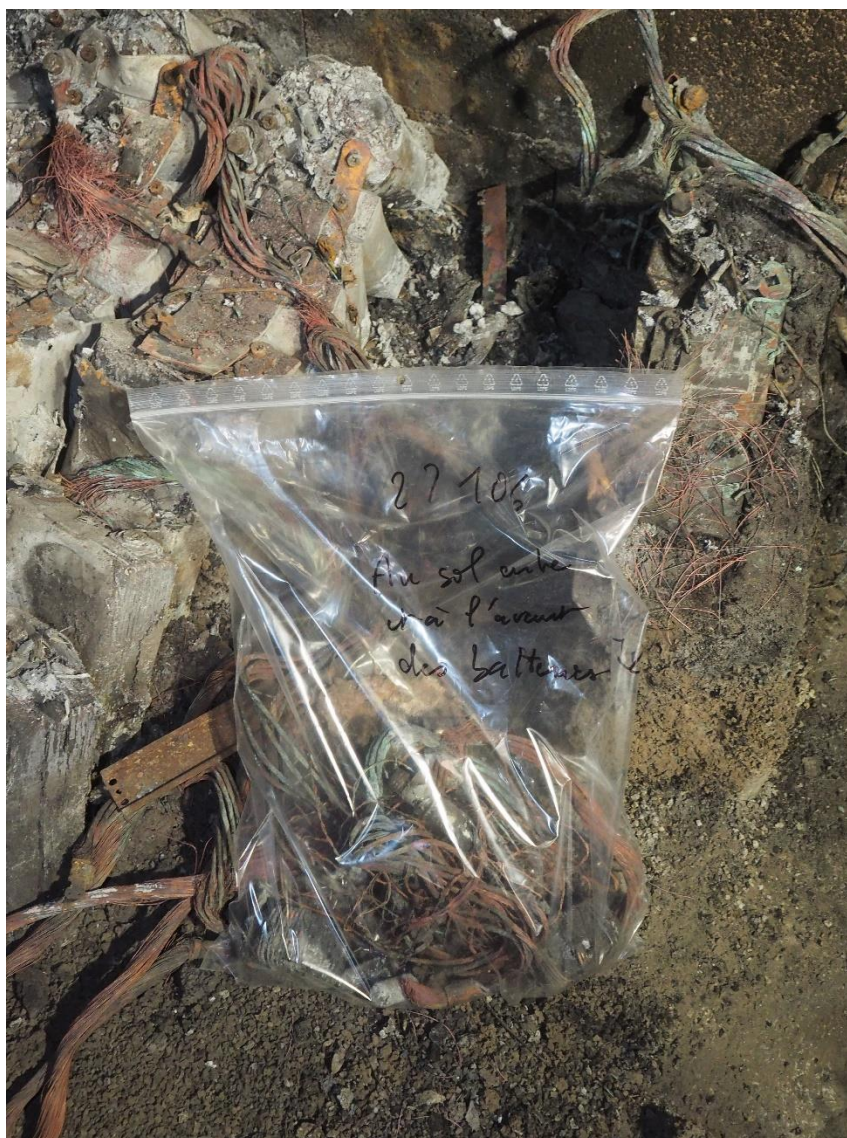
**Figure 13 - Eléments prélevés au niveau des batteries de stockage et laissés sur place**

- Les batteries sont laissées en place avec les liaisons de puissance encore solidaires. Quelques éléments détachés visibles au milieu des batteries sont rassemblés dans un sachet afin d'éviter une éventuelle dispersion, et laissés sur place (Figure 13).
