TRIBUNAL JUDICIAIRE DE MONTPELLIER

Expertise N°22-30530

RULENCE-MACIF/AEH ENERGIES-ABEILLE IARD

PRE-RAPPORT en l'état

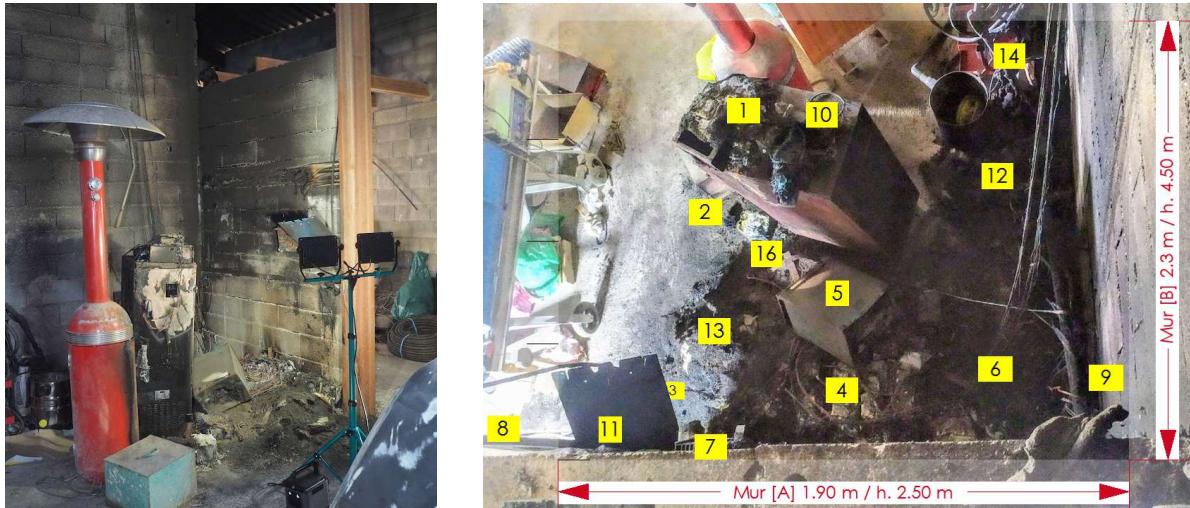
La zone se concentre sur une surface d'environ 4.50 m²

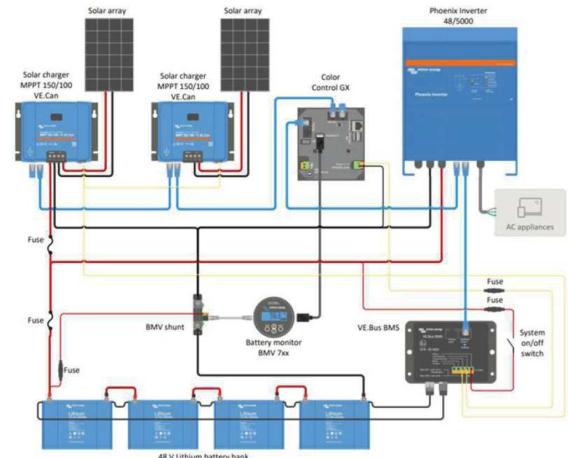
Cf. **Annexe n° E10 - Page 9 de la notice VE-Bus-BMS de Victron energy en annexe**
Schéma 11 : Application solaire avec deux MPPT 150/100-Tr VE.Can

En l'absence de document technique sur les branchements et sous réserve d'une installation avec deux régulateurs de charge MPPT conforme au devis n°20210908-02578 d'ILIOS-Confort du 21/07/2021, l'installation pourrait correspondre (ou similaire) au schéma 11 de la notice VE-Bus-BMS de Victron energy.

Les prochaines investigations permettront de valider cette hypothèse sous réserve de pouvoir identifier le type de régulateur de charge.

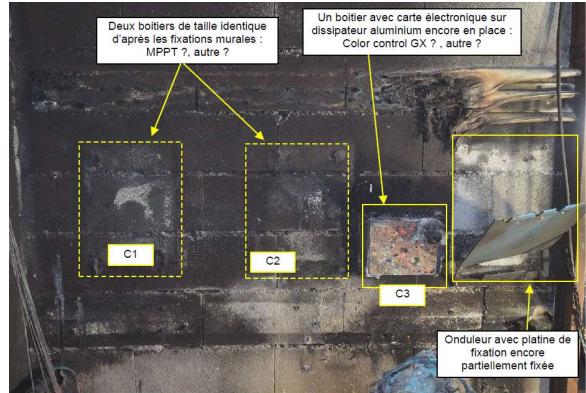
Zone d'implantation de l'unité de production

- Mur : platine onduleur à droite ; trois coffrets électriques (C1 -C3) à gauche.
- Sol : quatre modules batteries (B1-B4) perpendiculaires au mur.
- Six chaînes PV (2 × porte fusibles) raccordées à l'onduleur.

- Onduleur retrouvé intact au sol, sans marques internes suspectes *in situ*.
- Batteries : B1 -B3 sévèrement dégradées (gonflements, feuillets cuivre arrachés) ; B4 moins endommagée.
- Altérations/cuivrage sur barrettes de liaison et cosses → échauffement électrique local probable.
- Pas d'autre source thermique identifiée (micro-onduleur, etc.).

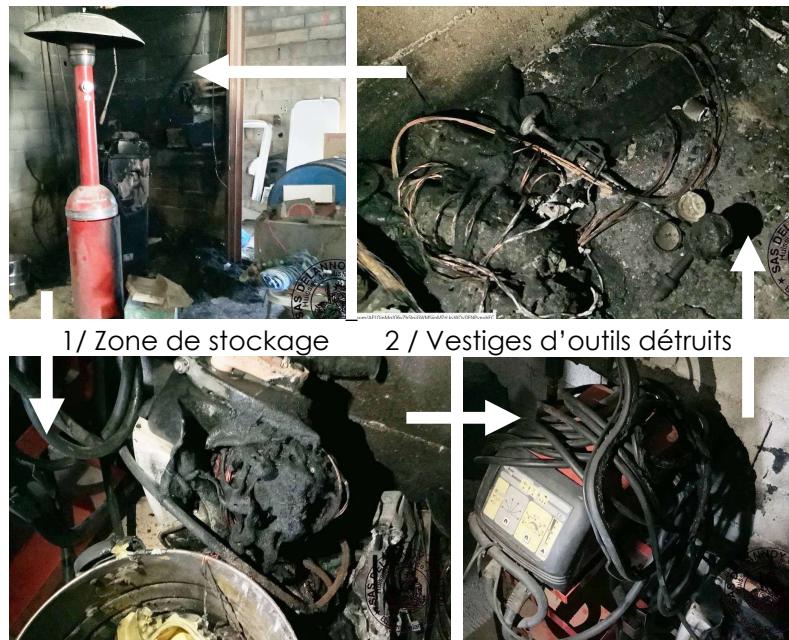
Extrait constat d'huissier du 22/11/2022 par Me Delannoy

Le rayonnement thermique a dégradé le matériel situé dans la zone de stockage des batteries, avec principalement de l'outillage électroportatif et autre matériel divers.

Cependant et sur la base du constat huissier suite à l'incendie ⁽³⁾ certaines observations quant à la nature du matériel dégradé permettent d'estimer un montant de dédommagement :

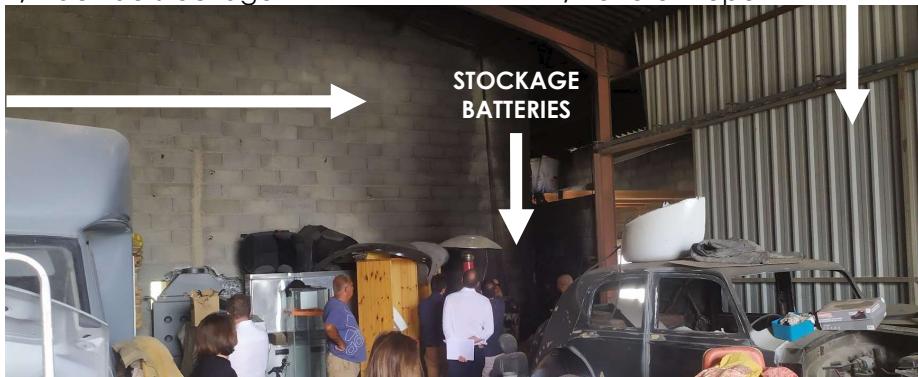
La zone de stockage des batteries est située dans un angle du hangar entre l'entrepôt et la partie habitation. Les fumées de l'incendie ont provoquées des dépôts de suies sur l'ensemble du bâtiment.

De plus, la forte détérioration des batteries ►►►► a probablement libéré des suies corrosives dans l'environnement proche.

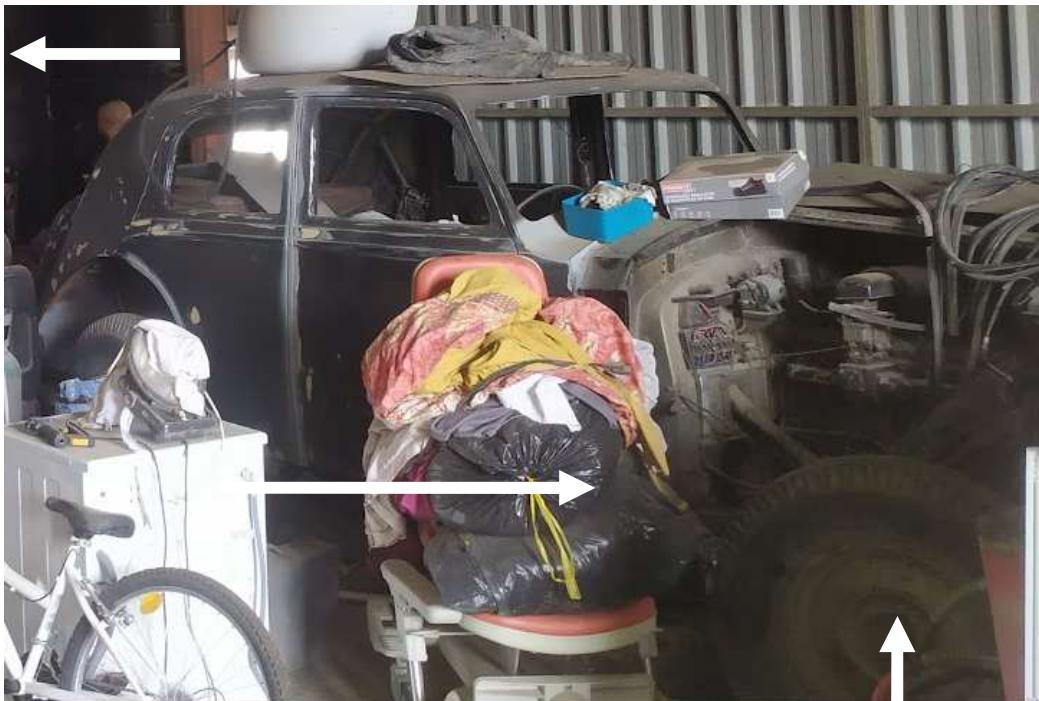
1/ Carrosserie de voiture sans moteur

Remise en état de 2 véhicules : 82 000 €
