RAPPORT INTERMEDIAIRE SINISTRE GRAVE HABITATION

RÉFÉRENCE NUMERO : 21ERX7963/MPT/PPER

NATURE DU SINISTRE : INCENDIE

LIEU DU SINISTRE : 3 CHEMIN DE PEZENAS
34800 BRIGNAC

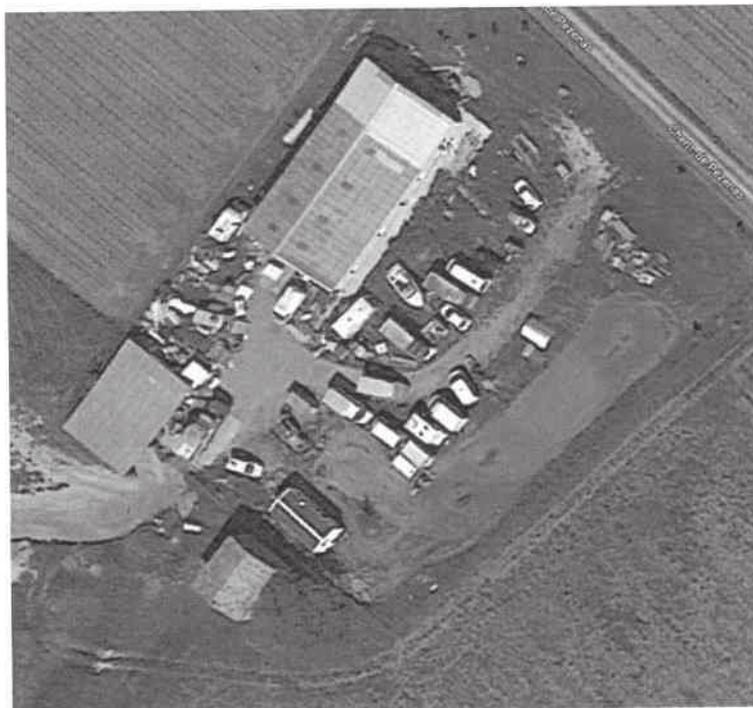
L'extérieur du hangar est très encombré. Nous constatons de nombreux véhicules, matériels entreposés.

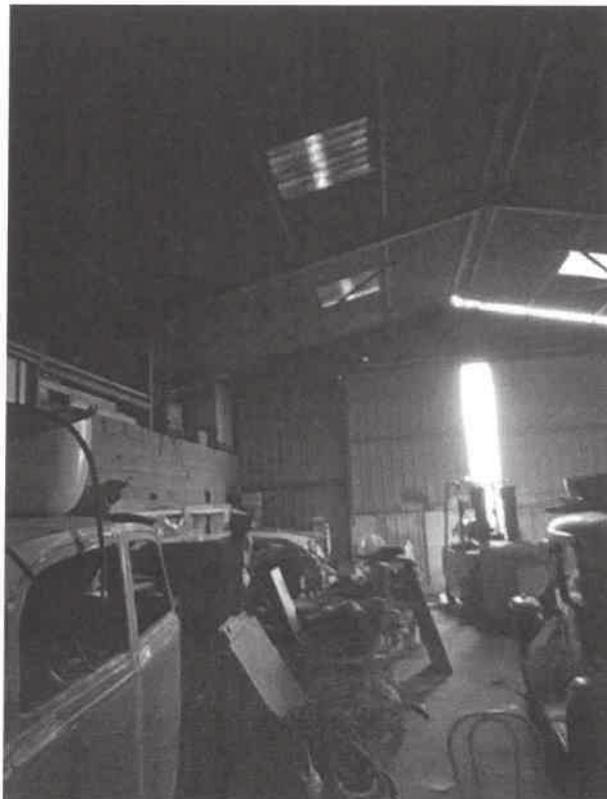
Nous constatons la présence d'un enfumage important sur l'ensemble du hangar.

Les éléments détruits se situent exclusivement sur la zone de départ incendie.

La fumée s'est ensuite propagée vers la partie habitation située dans le prolongement du hangar.

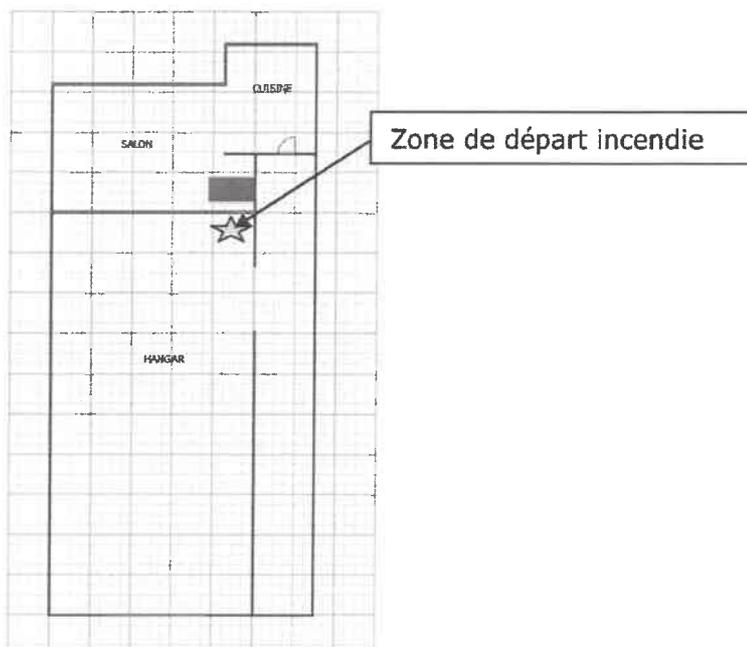
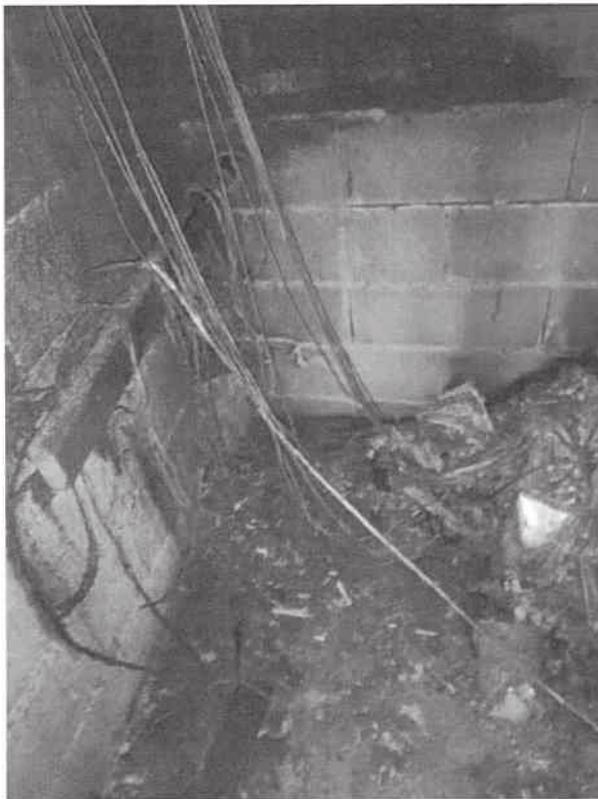
Au regard des dommages constatés, il ne fait nul doute que l'incendie a pris naissance sur la zone de stockage des batteries et du tableau électrique de la centrale.

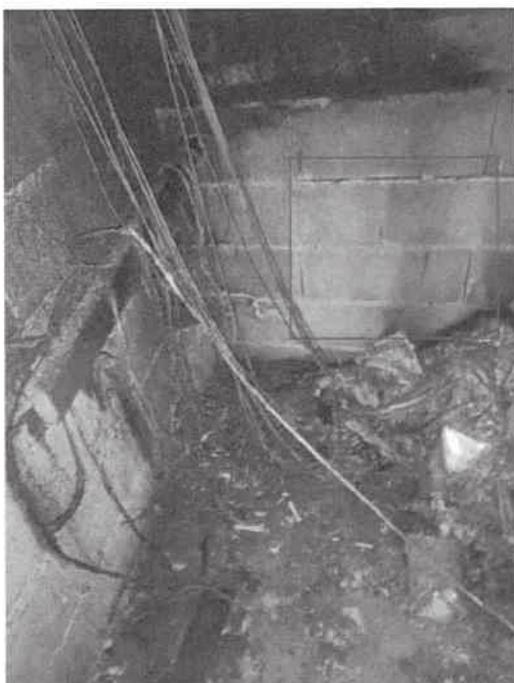
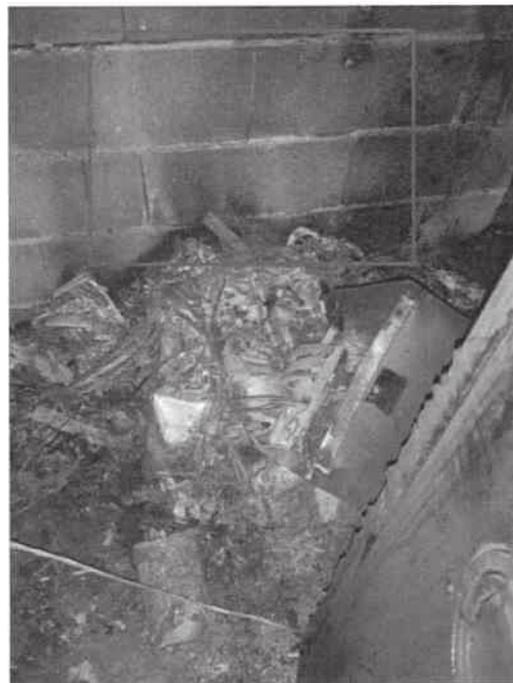
La zone de départ se situe au niveau de l'emplacement du tableau de la centrale photovoltaïque et de la zone de stockage des batteries.

Bien qu'il soit difficile, en l'état, de déterminer avec précision de qui, des batteries ou du tableau est à l'origine du sinistre compte tenu de la dégradation complète des biens, l'état de coloration rosé des parpaings béton et l'absence de suie sur la zone de stockage de batterie permet de statuer que l'hypothèse la plus probable de départ d'incendie est consécutive à un échauffement de batterie.

A gauche du tableau électrique, nous constatons l'existence de matériel de bricolage propriété de M RULENCE. Ce matériel n'était pas branché sous secteur et n'avait pas servi récemment. Très clairement, ce matériel a subi l'incendie et n'est pas à l'origine.

Le système de gestion de la production d'électricité est détruit et devra être remplacé.
