## Rapport N° R22106

**Votre réf. :** Expertise N°22-30530  
Affaire RULENCE

**Objet :** Prélèvements et examens de vestiges d'une  
installation photovoltaïque

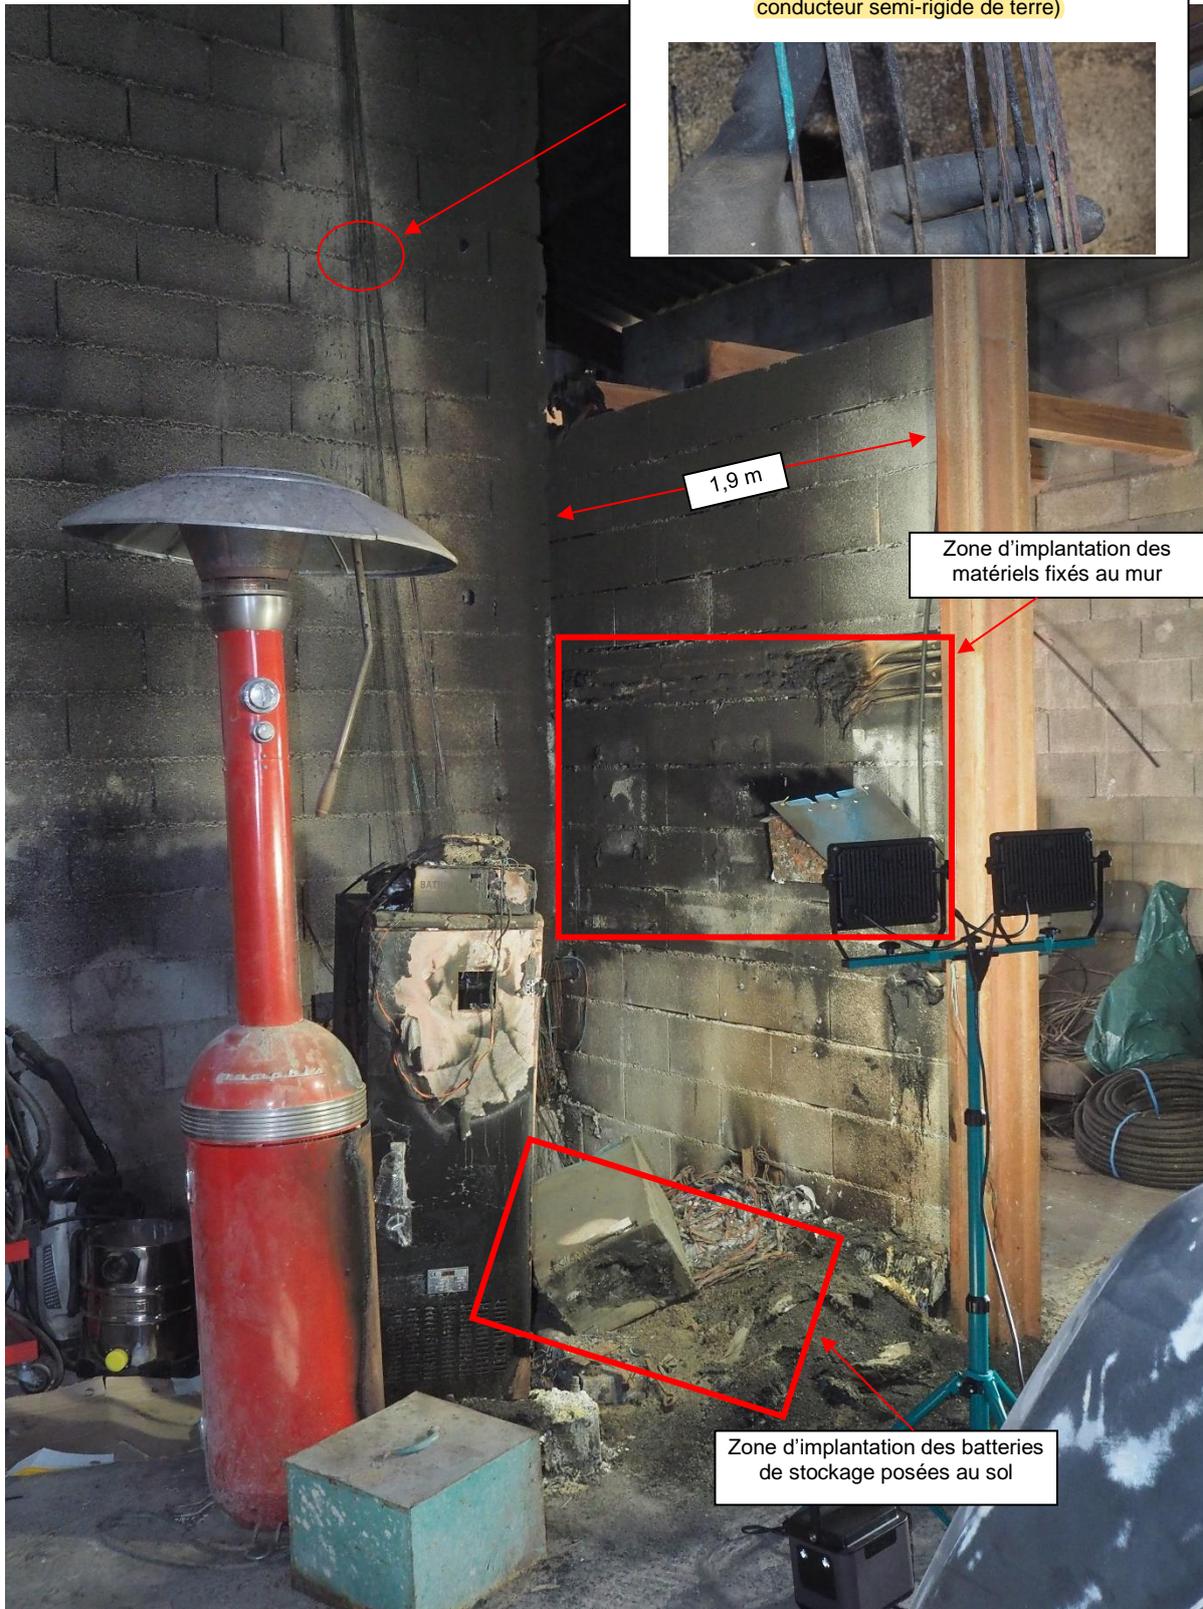
Figure 1 – Localisation de l'installation sinistrée

Ces panneaux installés en toiture étaient reliés à une unité de production installée à l'intérieur du bâtiment sinistré, contre un mur en parpaings de 1,9 m de large (Figure 1). Le schéma électrique et la constitution (a priori des modules de fabrication VICTRON ENERGY) de cette unité n'ont pas été fournis par l'installateur, mais on suppose qu'elle pourrait correspondre à la structure type de la Figure 2. Ce qui est acquis comme certain est que l'unité comprenait quatre batteries posées au sol à l'avant du mur (batteries Li-ion), pour le stockage d'énergie, et sans doute un onduleur fixé en hauteur sur ce même mur (côté droit du mur à 1,2 m du sol environ) pour la conversion en courant alternatif et l'alimentation de l'habitation ; à la même hauteur que l'onduleur, d'après les marquages muraux et les vestiges encore présents, étaient fixés trois autres équipements (deux coffrets C1 et C2 de tailles identiques du côté gauche du mur et un troisième C3, plus petit, juste à gauche de l'onduleur (Figure 3).

Conducteurs issus des panneaux solaires (6 paires de conducteurs souples de section estimée 6 mm<sup>2</sup> et un conducteur semi-rigide de terre)

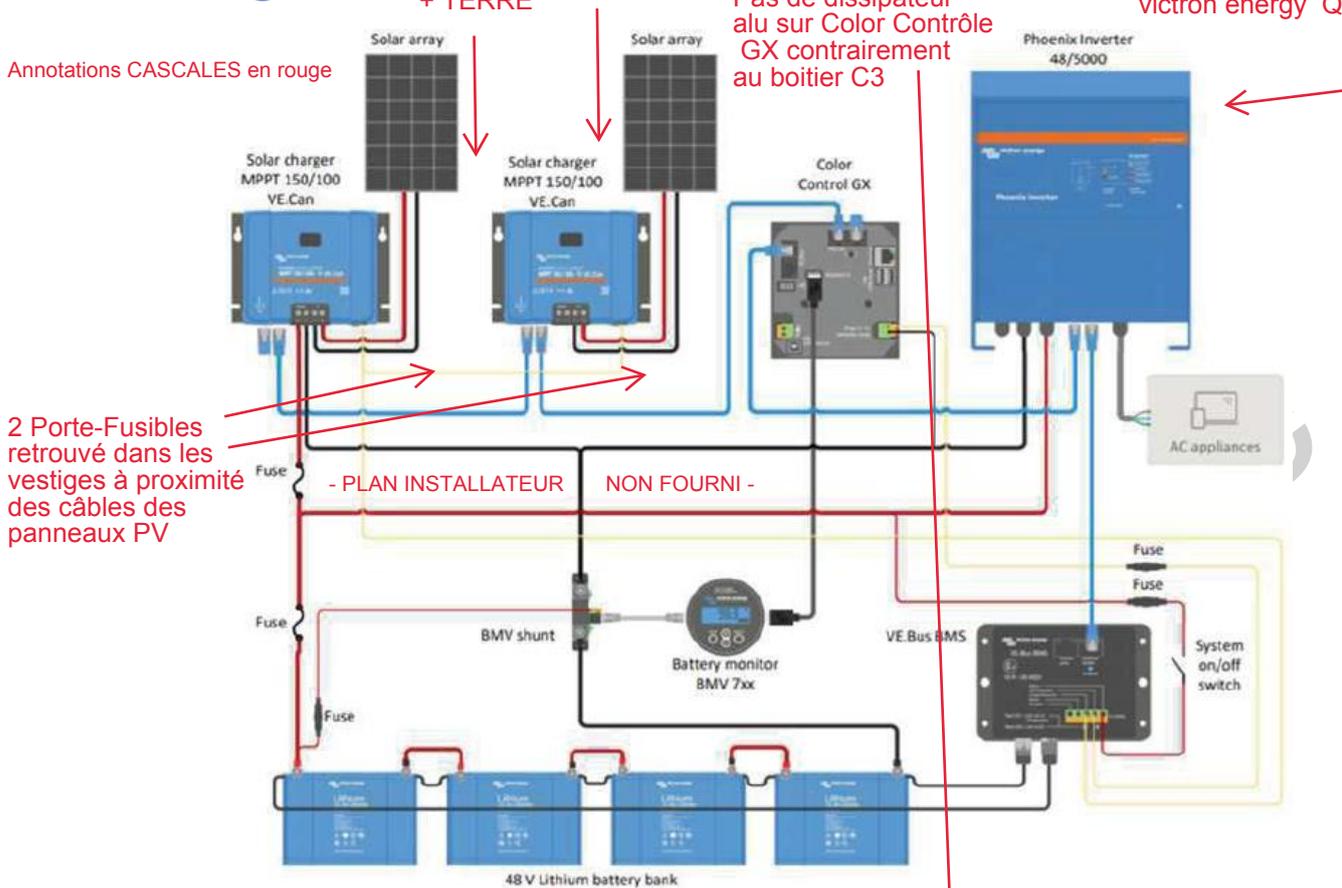
**Figure 2 - Schéma possible de l'installation sinistrée, à confirmer**

Modèle de convertisseur  
différent de type  
victron energy Quattro version 10

Annotations CASCALES en rouge

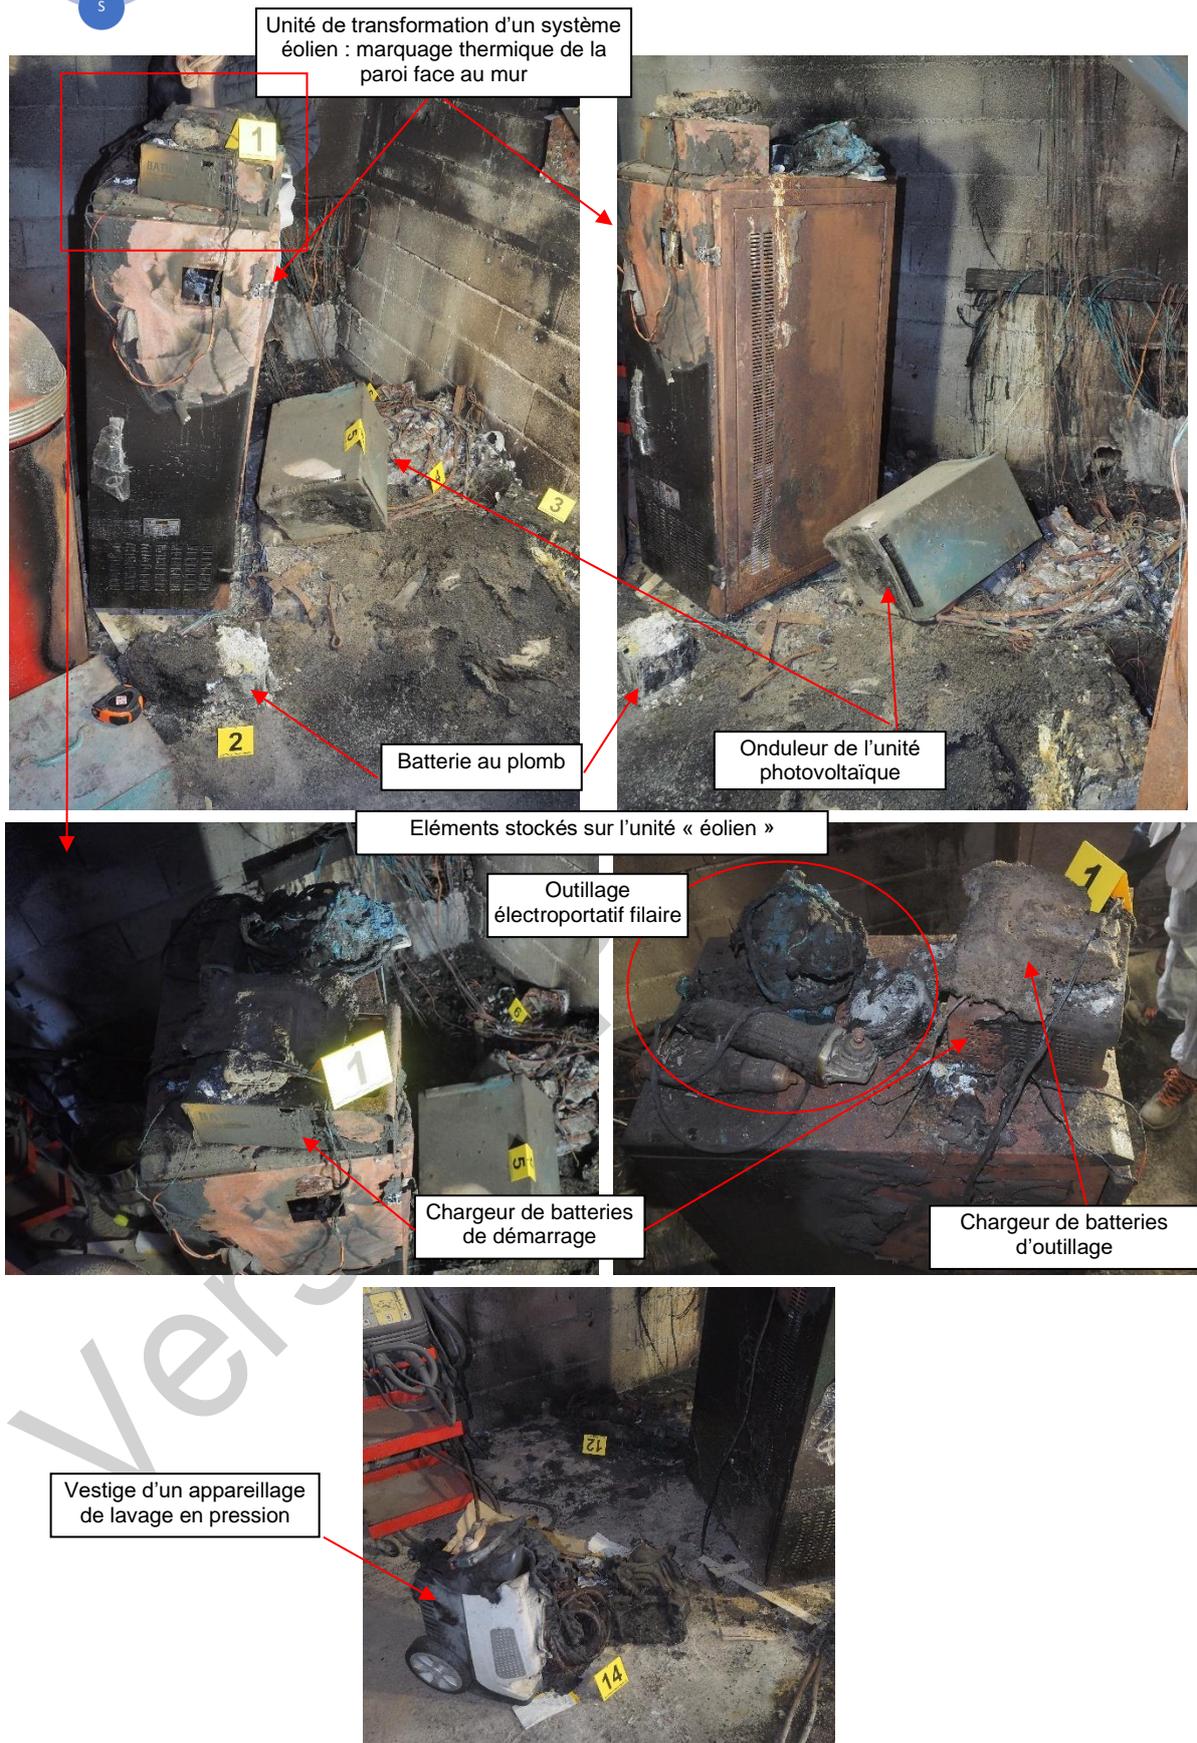
Figure 4 - Premiers éléments retirés à l'avant de la zone des batteries de stockage

- Un premier lot d'éléments extérieurs à l'installation PV est retiré à l'avant de la surface d'entreposage des batteries de stockage (Repères 1, 2, 12 et 14 - Figure 4) :

- Un caisson métallique de 130 x 45 cm d'une unité de transformation d'un système éolien de production d'énergie, dont la paroi externe placée face au mur sur lequel étaient fixés les éléments de l'unité PV est marquée thermiquement (oxydation de la tôle) (repère 1).

- Une batterie de démarrage au plomb au pied du caisson, sur sa droite (repère 2).
  - Les restes d'un équipement de lavage sous pression (type Karcher) à l'avant du caisson (repère 14).

- D'autres vestiges d'outillage filaire sur la gauche du caisson, contre le mur de gauche (repère 12).

Il n'est pas relevé de singularité sur ces équipements à même de laisser suspecter qu'ils aient pu jouer un rôle dans le déclenchement du sinistre. Les dégradations qui les affectent relèvent de la propagation du flux thermique.

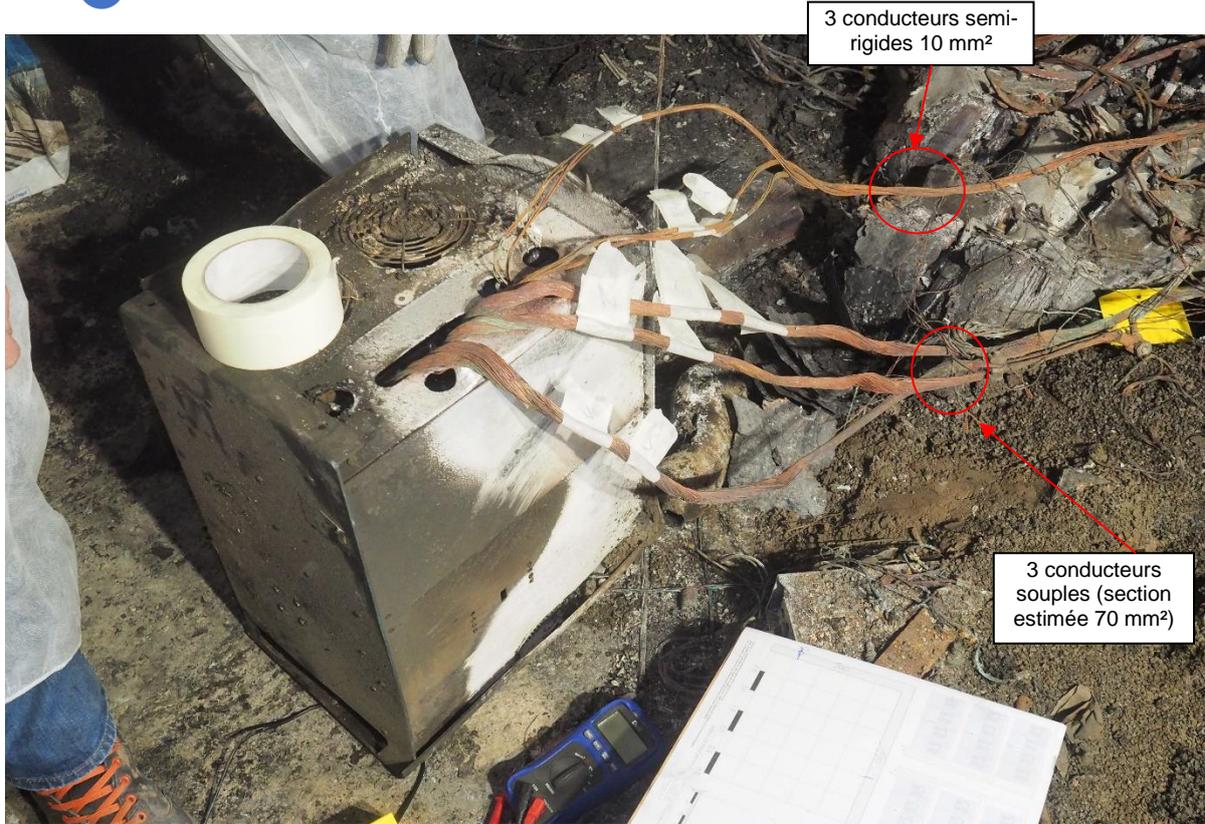
Figure 5 - Retrait du boîtier de l'onduleur

- Le boîtier métallique de l'onduleur (repère 5 - Figure 4, Figure 5) est retrouvé entre le caisson « éolien » et la zone des batteries de stockage. Trois conducteurs souples de section estimée à 70 mm<sup>2</sup> (repérés 1, 2 et 3 par nos soins) et trois conducteurs semi-rigides de section 10 mm<sup>2</sup> (repérés A, B et C par nos soins) qui le reliaient au reste de l'unité sont sectionnés par nos soins et cet équipement est conservé ; à première vue, il ne semble pas présenter de marquages suspects.

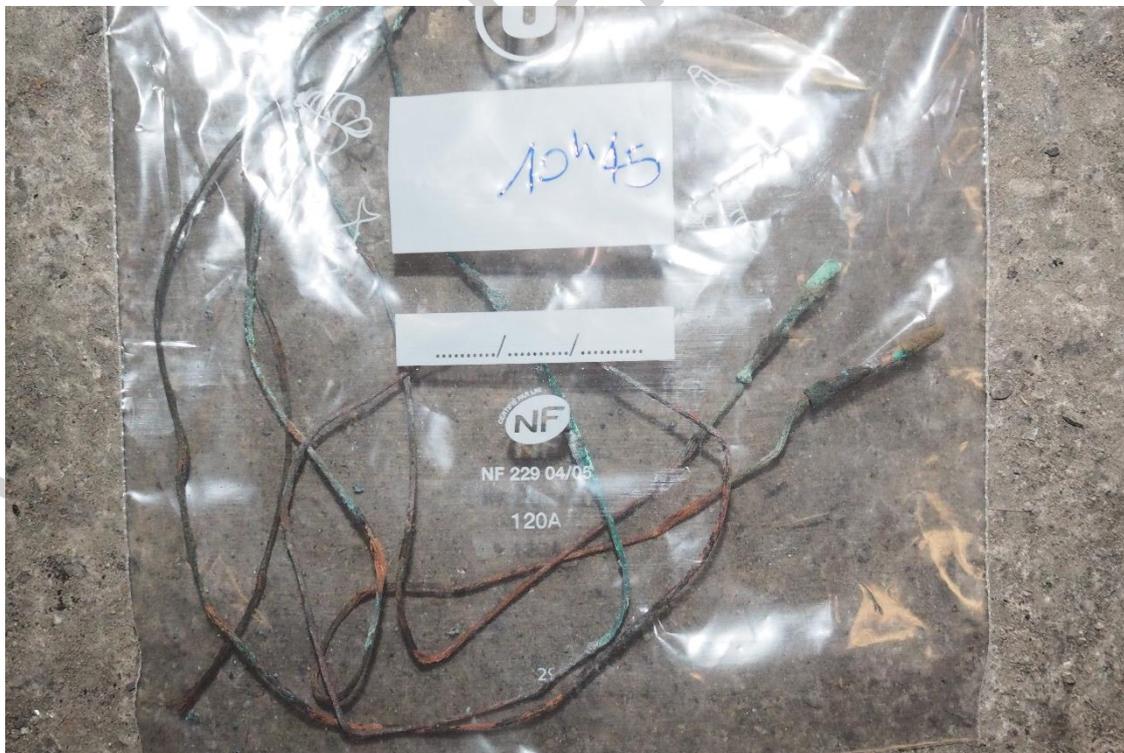
Figure 6 - Liaison filaire vers une fiche secteur sur zone sinistrée

- Une liaison filaire en conducteurs souples 1 ou 1,5 mm<sup>2</sup> vers une fiche secteur, dont une des bornes mâles est altérée, est prélevée au niveau de la zone sinistrée (Figure 6).

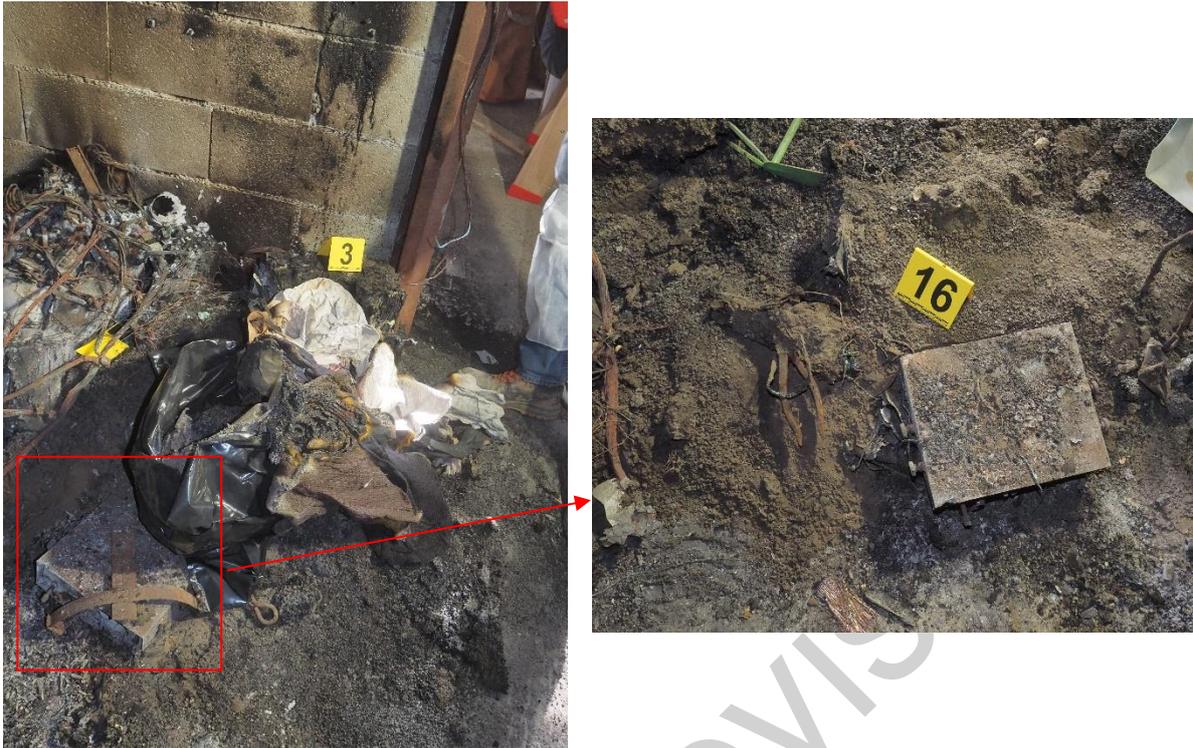
**Figure 7 - Boitier métallique à l'avant de la zone des batteries de stockage**

- Un boîtier métallique parallélépipédique (repère 16 - Figure 7) réputé correspondre à un boîtier de transformation 220/12V est retiré de dessus une galette de matériau fondu (correspondant d'après le propriétaire aux restes d'une cale de camping-car) et conservé.

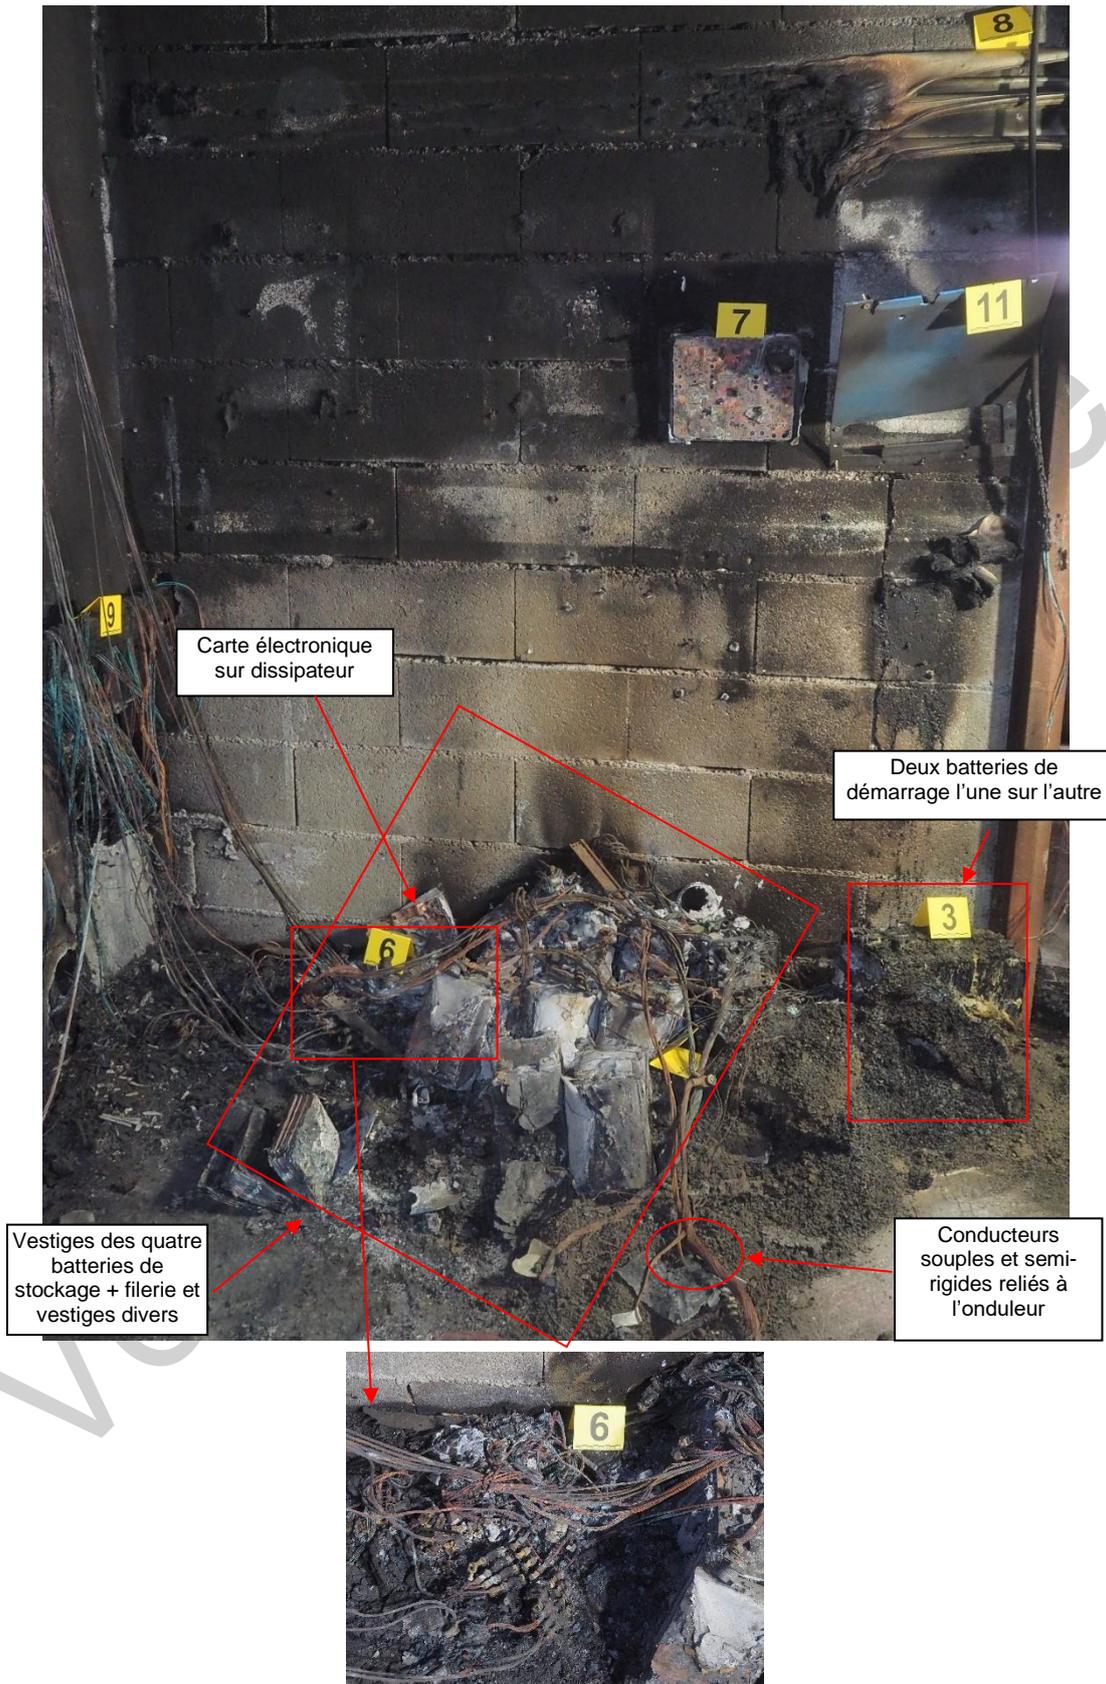
Figure 8 - Zone sinistrée après déblaiement à l'avant

- Après retrait de ces premiers éléments, la zone sinistrée apparaît plus clairement, avec (Figure 8) :
  - Sur le mur à gauche de la platine de l'onduleur : les vestiges d'un boîtier sans son enveloppe avec une carte électronique sur un dissipateur en aluminium (repère 7).

- Au sol, au pied du mur en son milieu :
    - Les modules parallélépipédique des quatre batteries de stockage dont la plus grande longueur est perpendiculaire au mur (repère 4).

- Une carte électronique solidaire des vestiges d'un dissipateur en aluminium pouvant provenir du coffret C1 est présente à gauche des éléments de batterie (repère 6).

- P1 et P2
- Deux batteries de démarrage entreposées l'une sur l'autre à droite des batteries de stockage sont retirées (repère 3 - Figure 8 et Figure 9). Elles ont conservé pour partie leur intégrité et rien ne permet de penser qu'elles puissent être à l'origine du départ de feu.

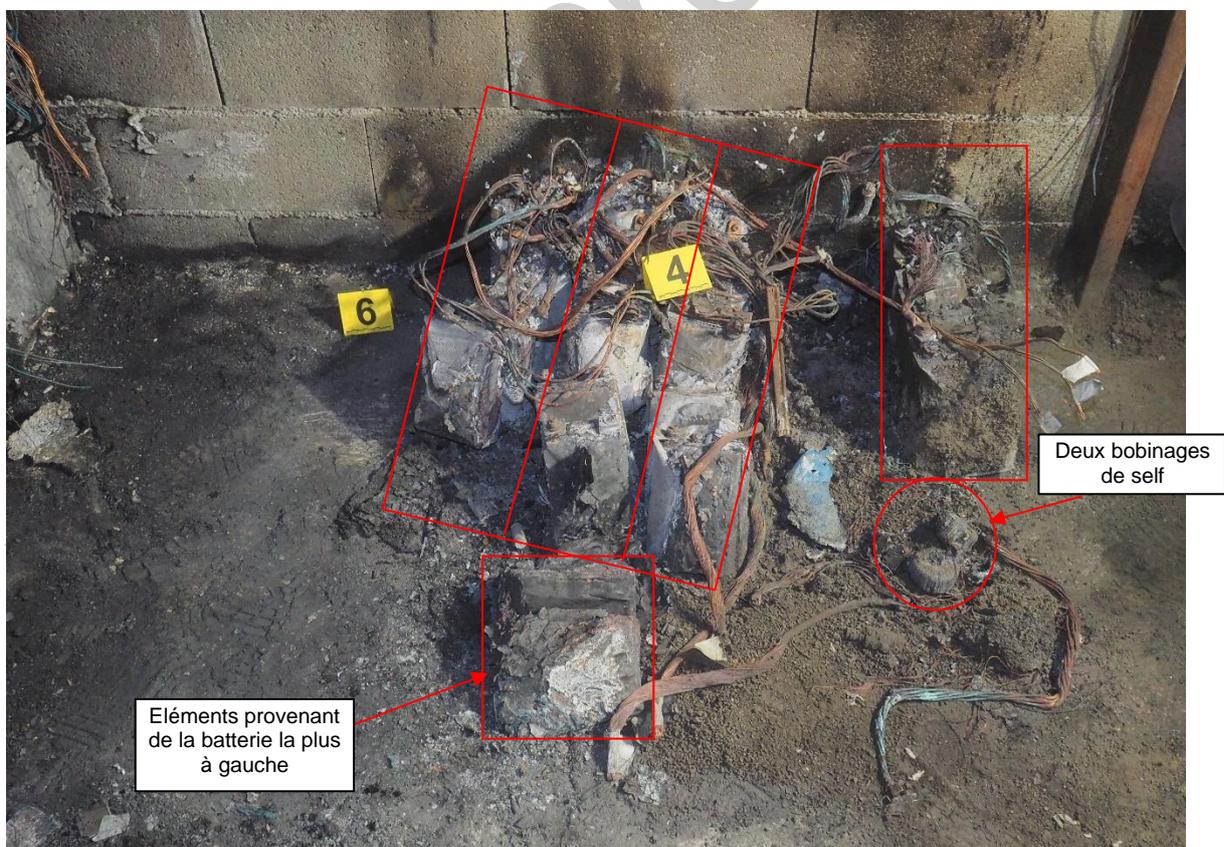
Figure 10 - Zone des batteries de stockage après tamisage des restes au sol

- Les restes au sol autour des batteries de stockage sont tamisés et les éléments métalliques trouvés sont prélevés.
  - Si l'on référence les batteries de stockage de type Li-ion de B1 à B4 de gauche à droite (Figure 11, Figure 12) :

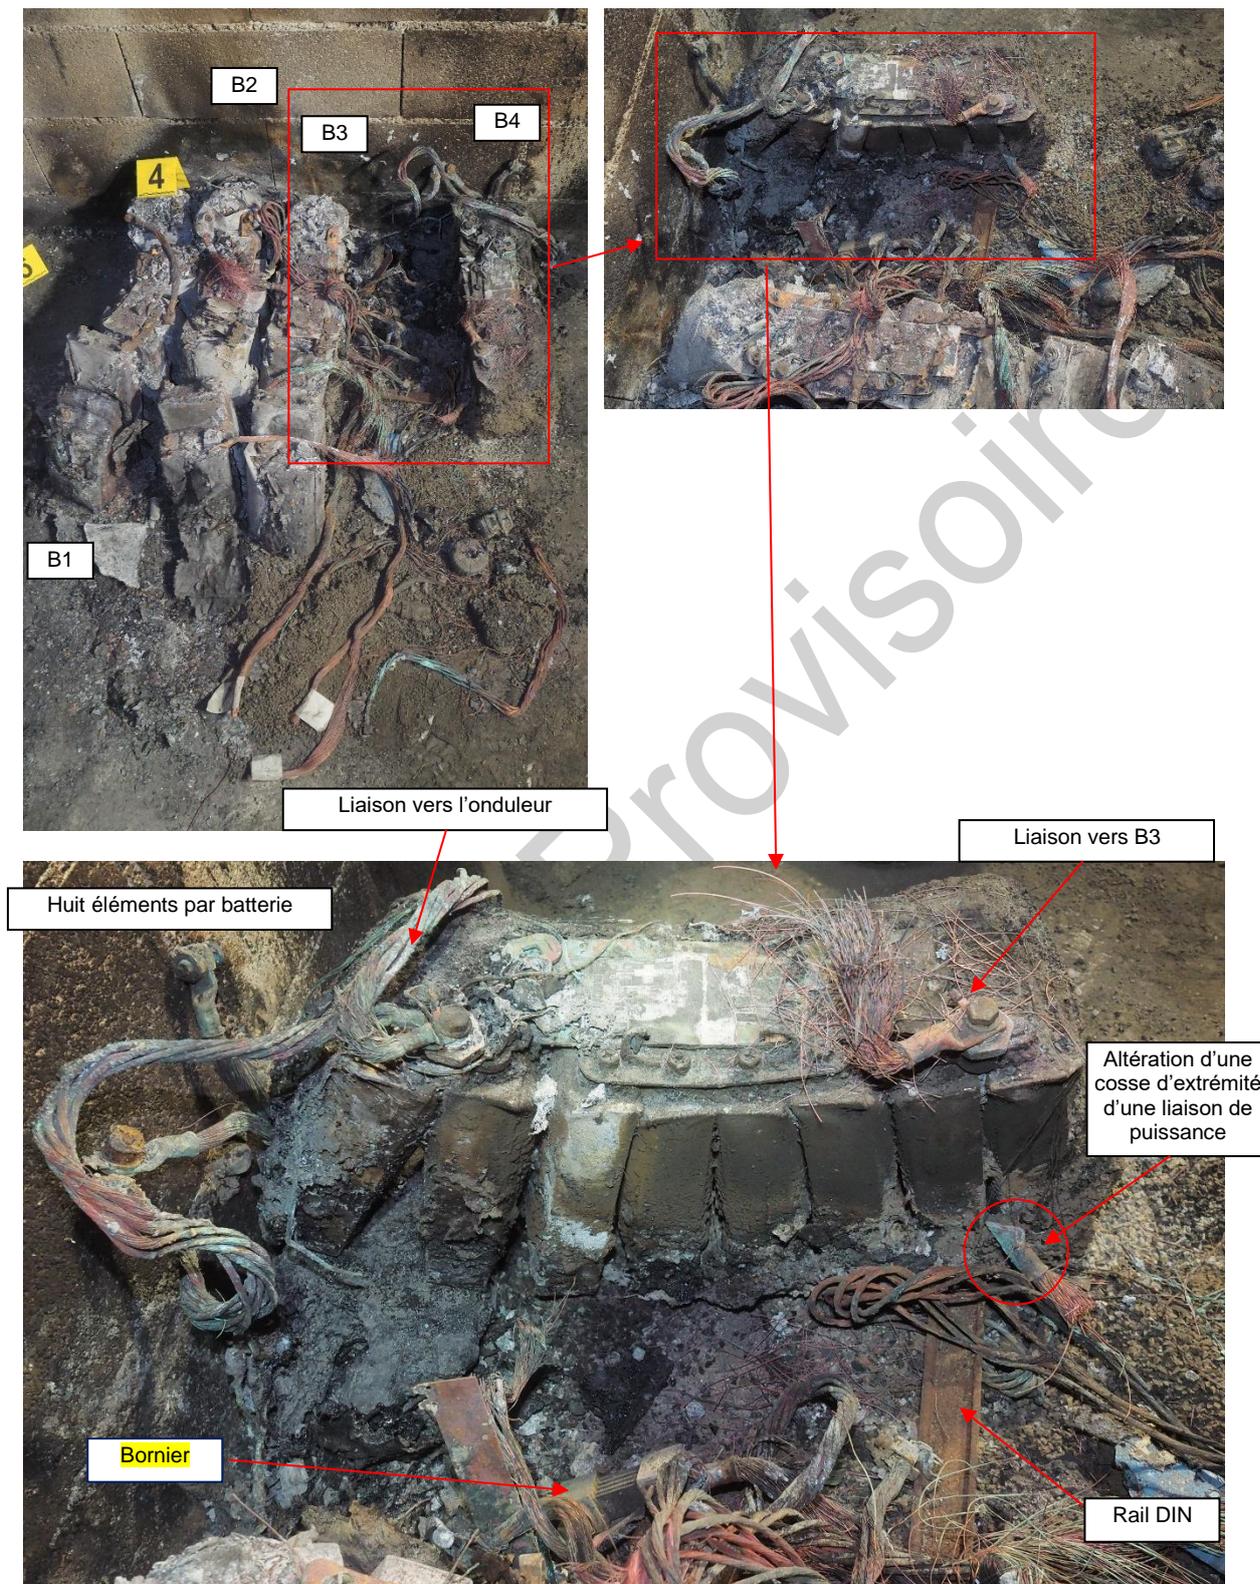
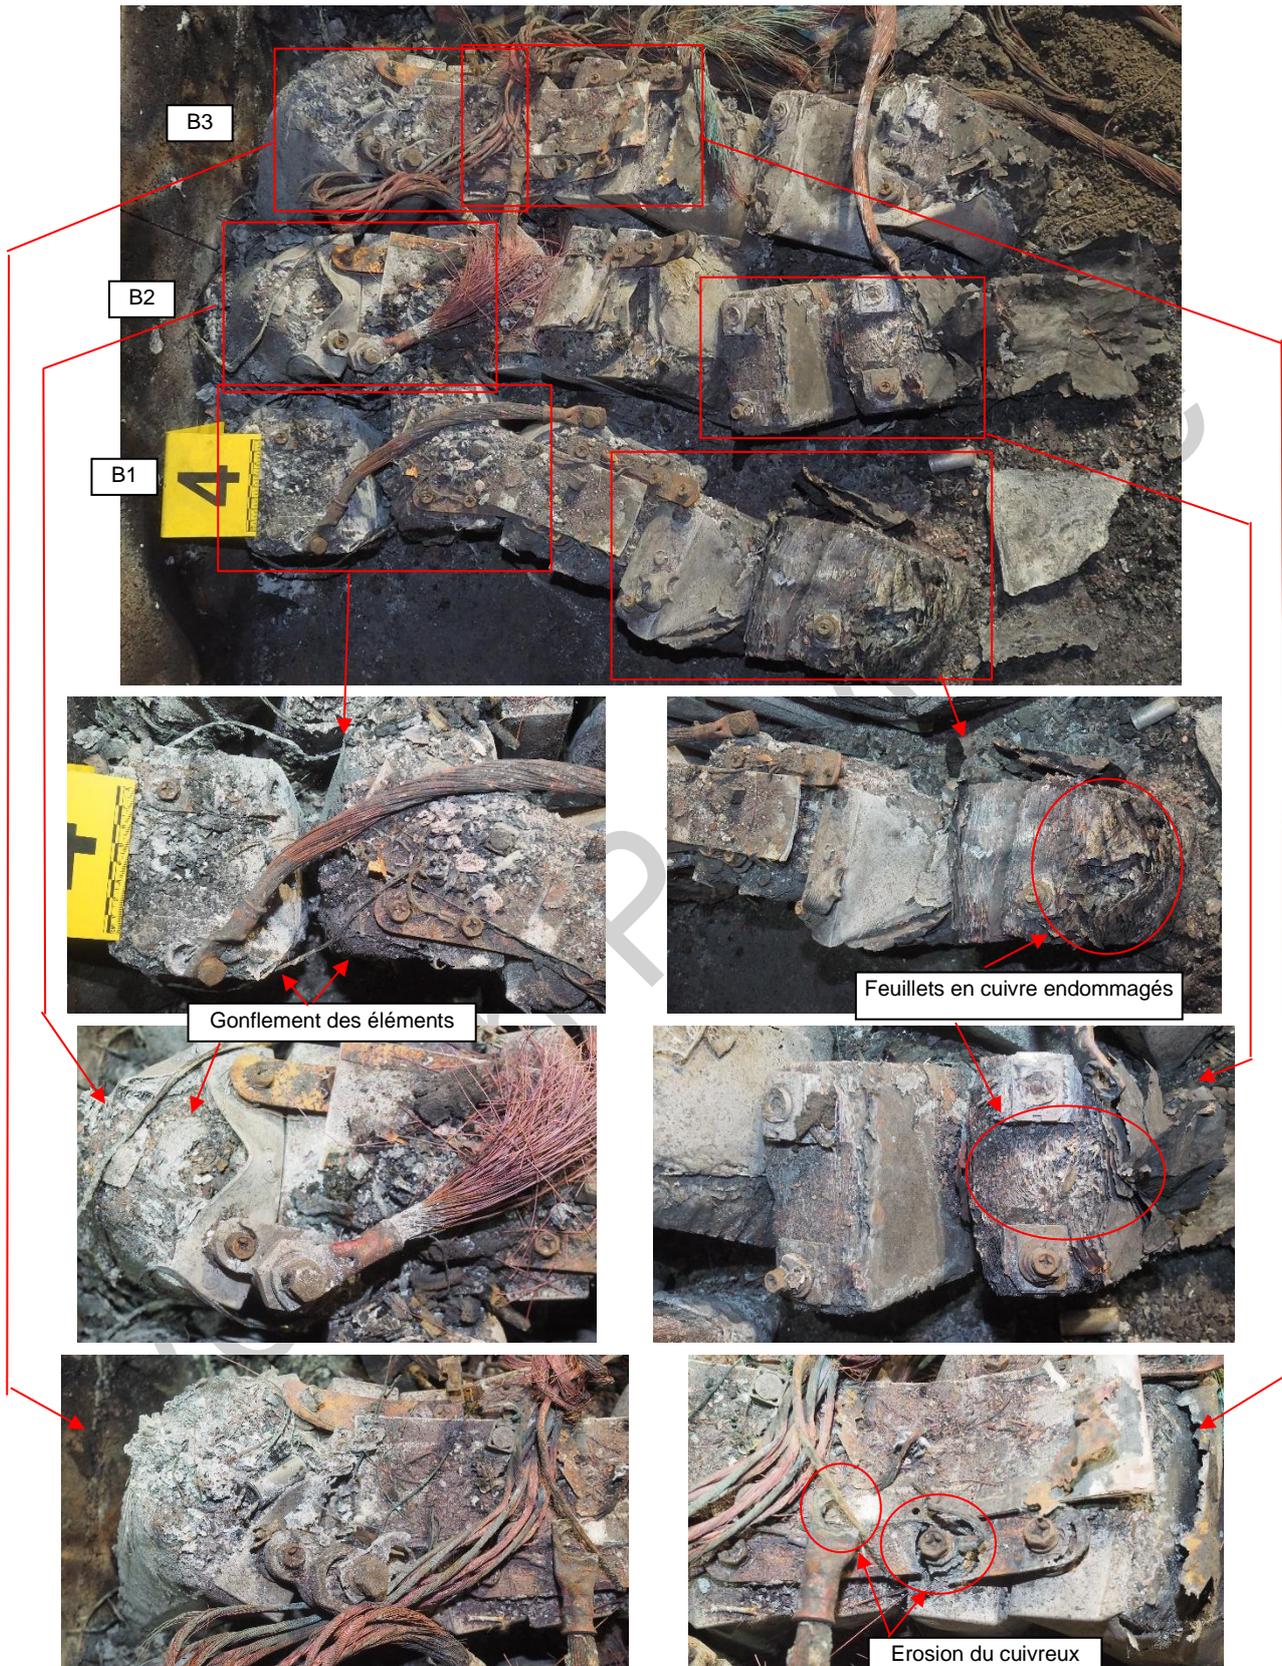
- La batterie B4, décalée vers la droite par rapport aux autres, apparait moins dégradée que les trois autres ; les huit éléments qui la constituent sont clairement identifiables et relativement peu déformés

- Les enveloppes des éléments les plus éloignés du mur des batteries B1 à B3 sont pyrolysées, laissant voir les feuillets cuivre des électrodes négatives dont certains sont déchirés et érodés.

- Plusieurs éléments des batteries B1 à B3 apparaissent fortement gonflés.
    - Des altérations des barrettes de liaison en cuivreux entre éléments d'une même batterie et des cosses de raccordement des liaisons entre batteries sont visibles en plusieurs points des batteries B1 à B3, qui pourraient être liées à des fragilisations thermochimiques (contact avec de l'aluminium fondu...) ou à des érosions électriques.

Figure 11 - Examen sur place des batteries de stockage

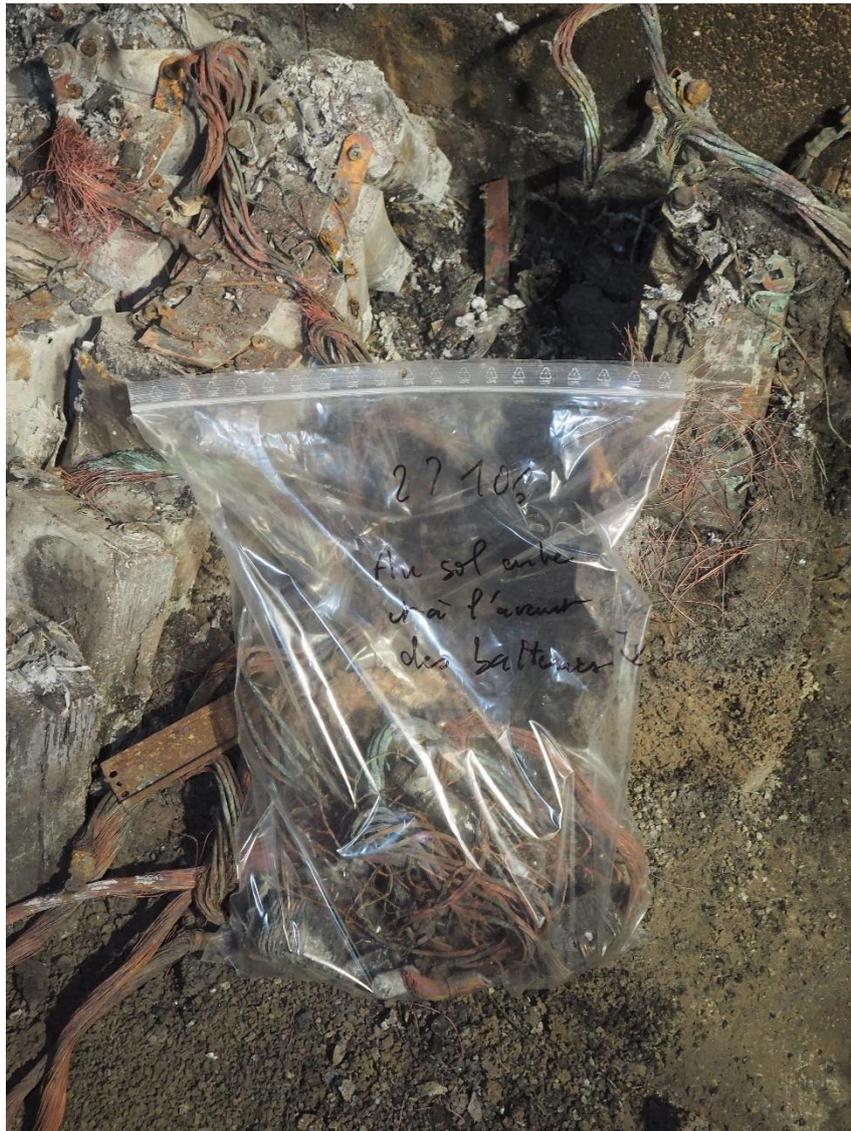
**Figure 13 - Eléments prélevés au niveau des batteries de stockage et laissés sur place**

- Les batteries sont laissées en place avec les liaisons de puissance encore solidaires. Quelques éléments détachés visibles au milieu des batteries sont rassemblés dans un sachet afin d'éviter une éventuelle dispersion, et laissés sur place (Figure 13).
