## PROCES VERBAL DE CONSTAT

Qu'elle est propriétaire d'un immeuble situé 123 avenue de la Gare 34290 Espondeilhan. Que des travaux de rénovation et agrandissement doivent être entrepris.

Afin de garantir et préserver ses droits, elle me requiert ce jour à l'effet de constater l'état des bâtiment voisins et abords.

123 avenue de la gare 34290 ESPONDEILHAN

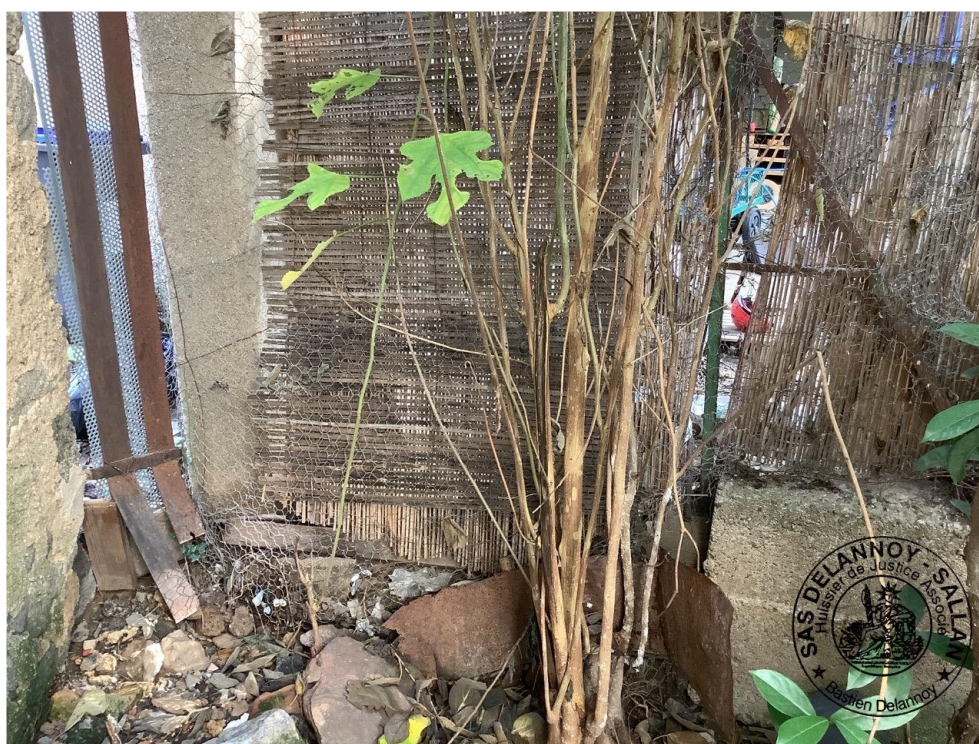
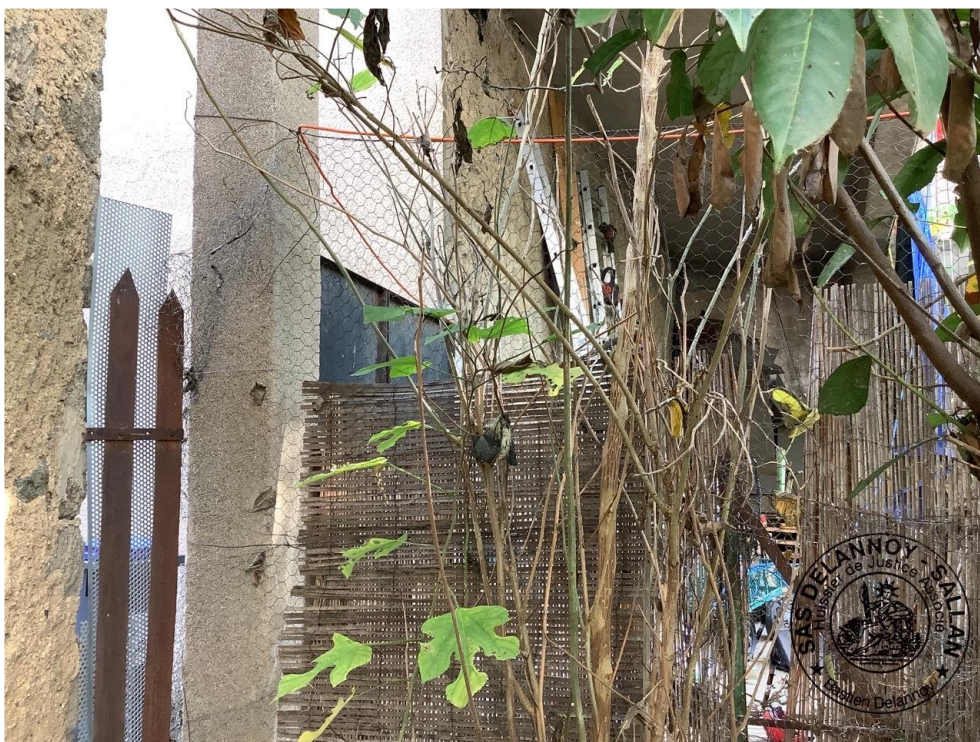
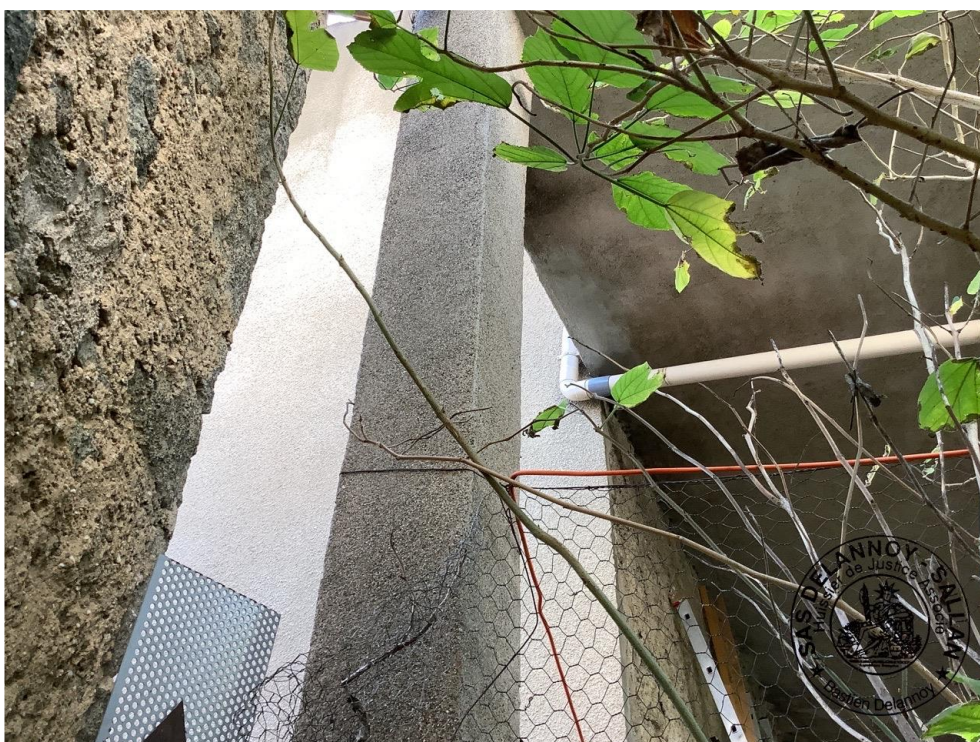
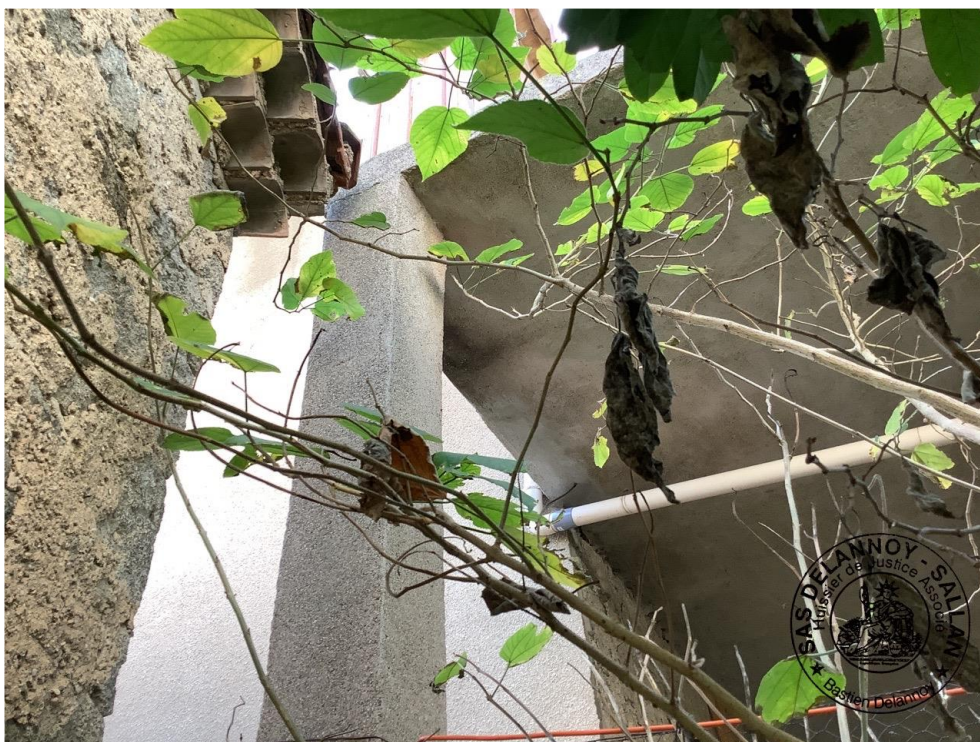
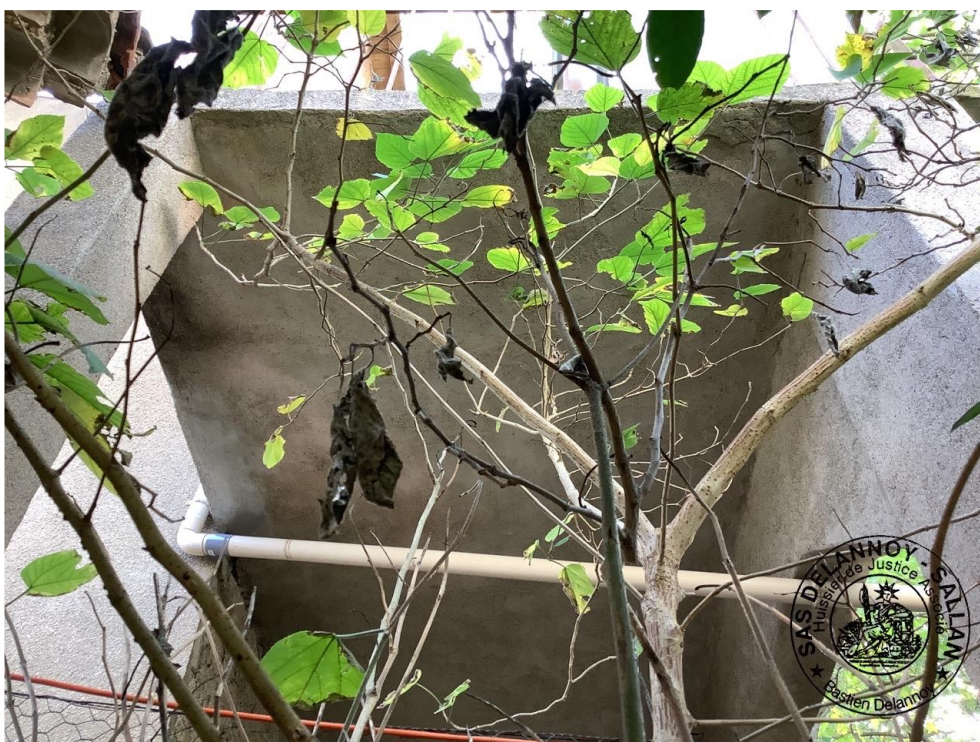
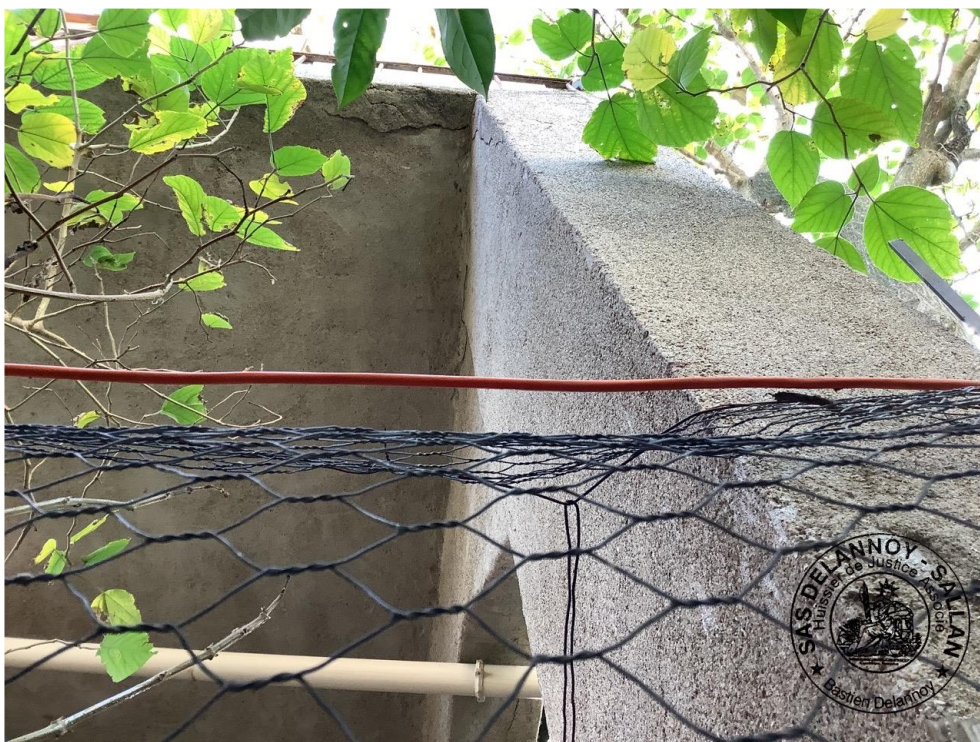
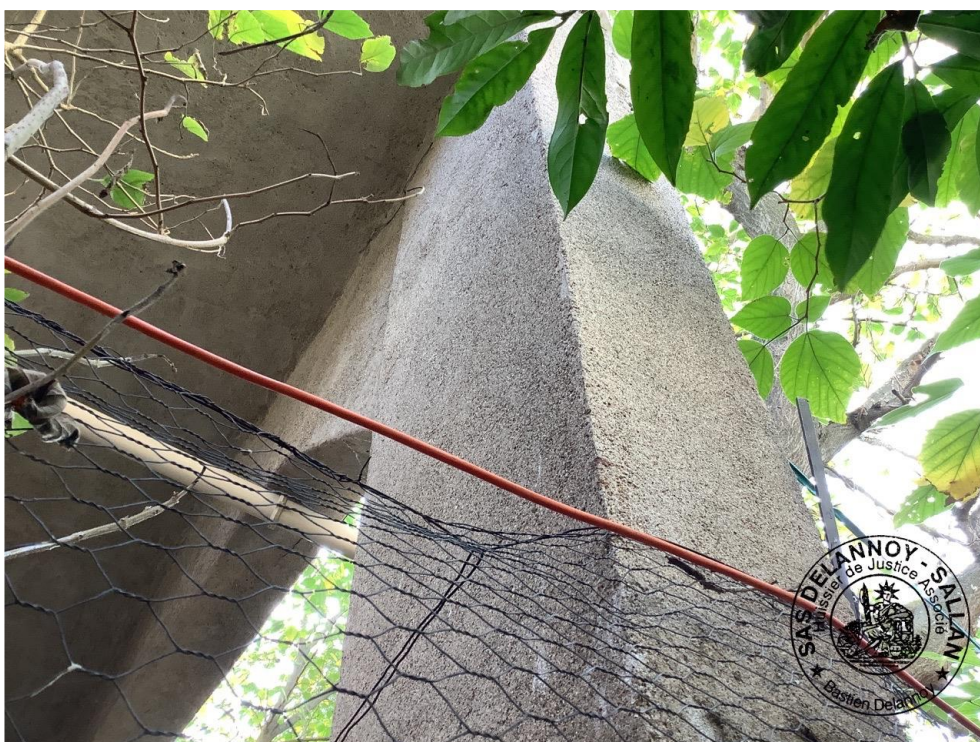
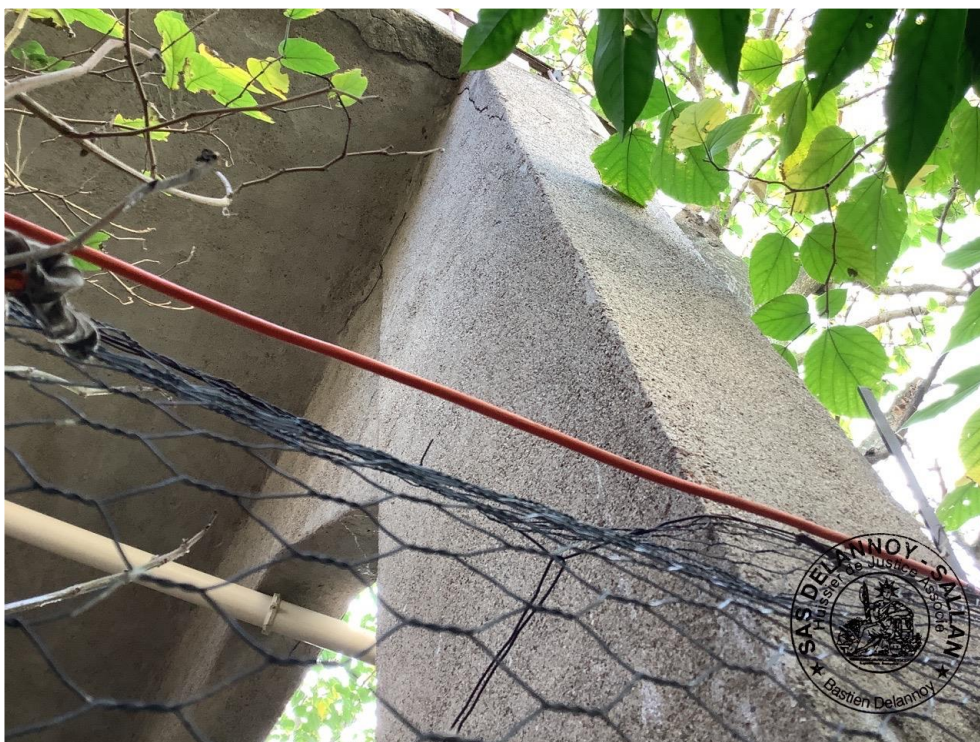
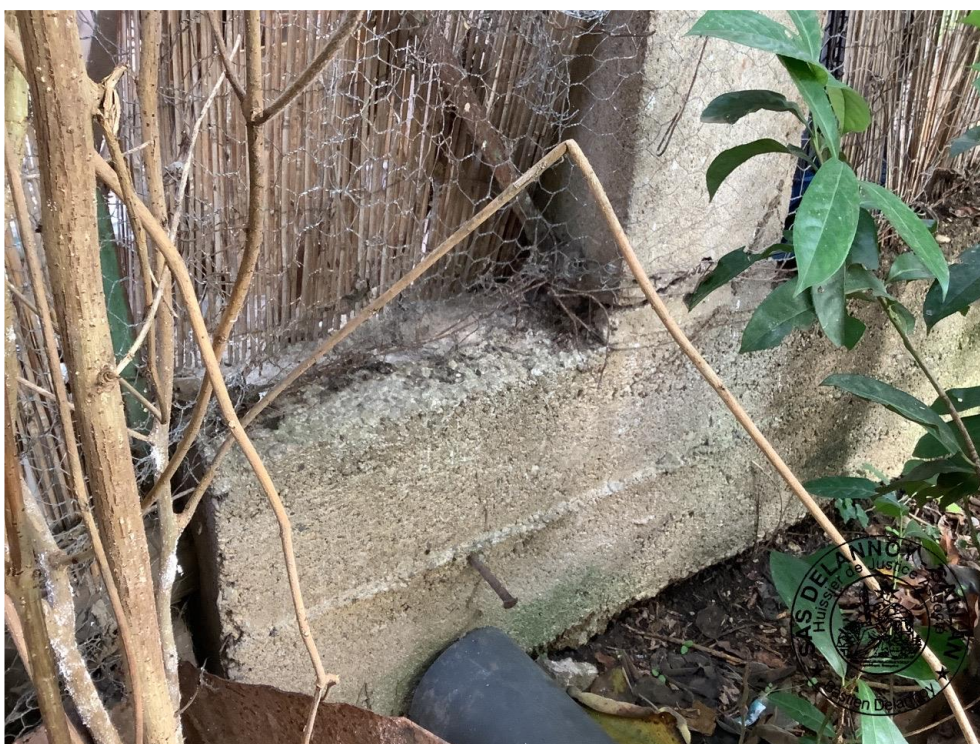
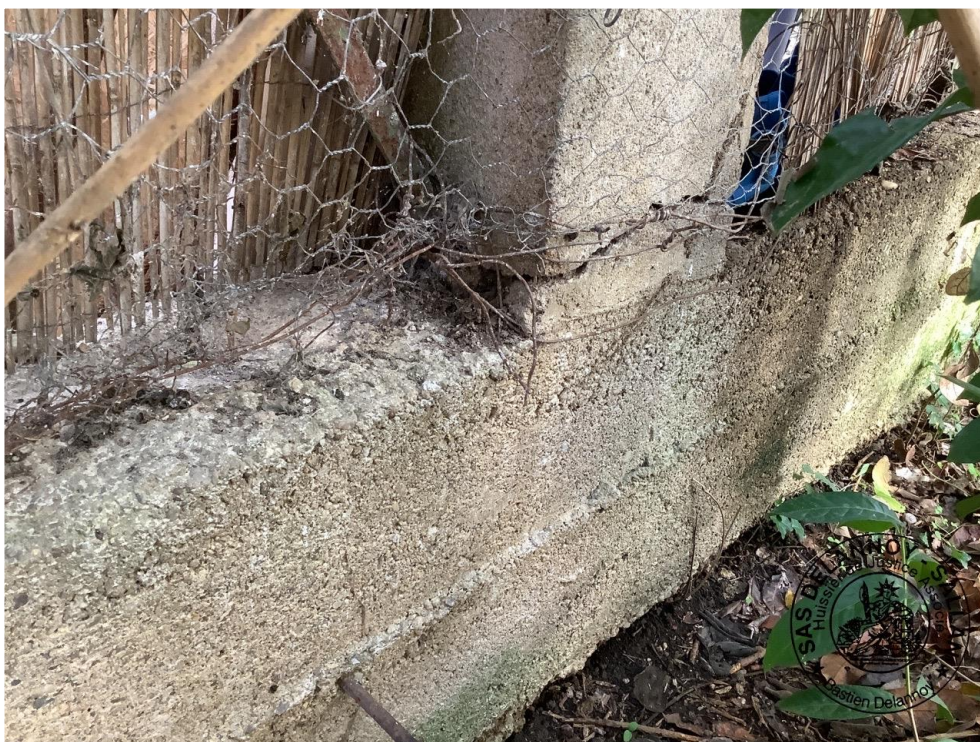
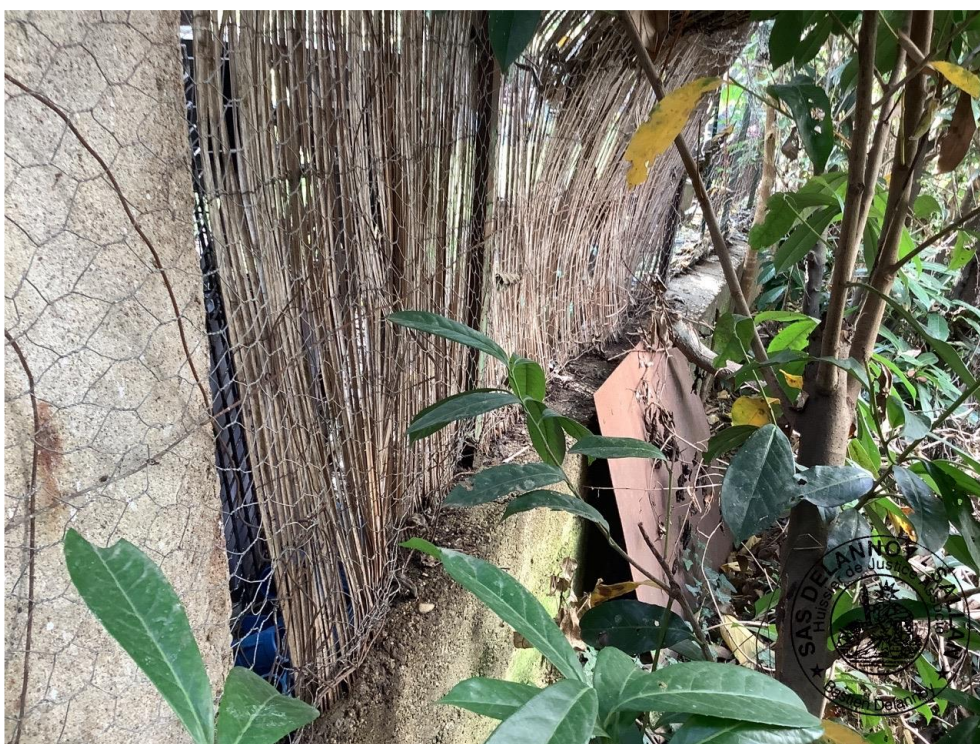
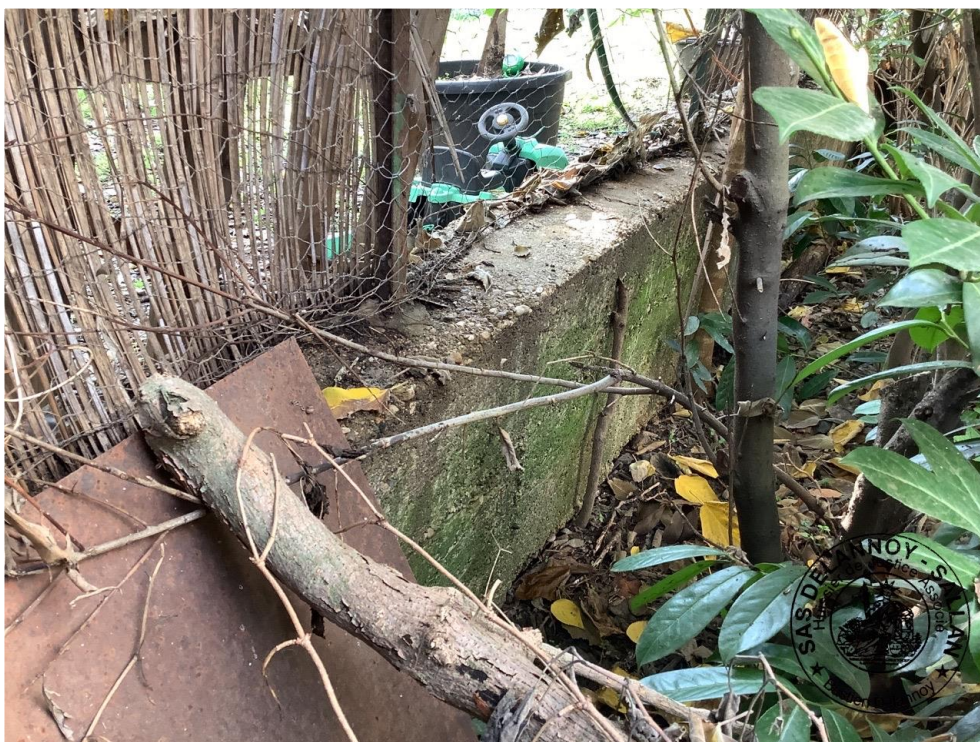
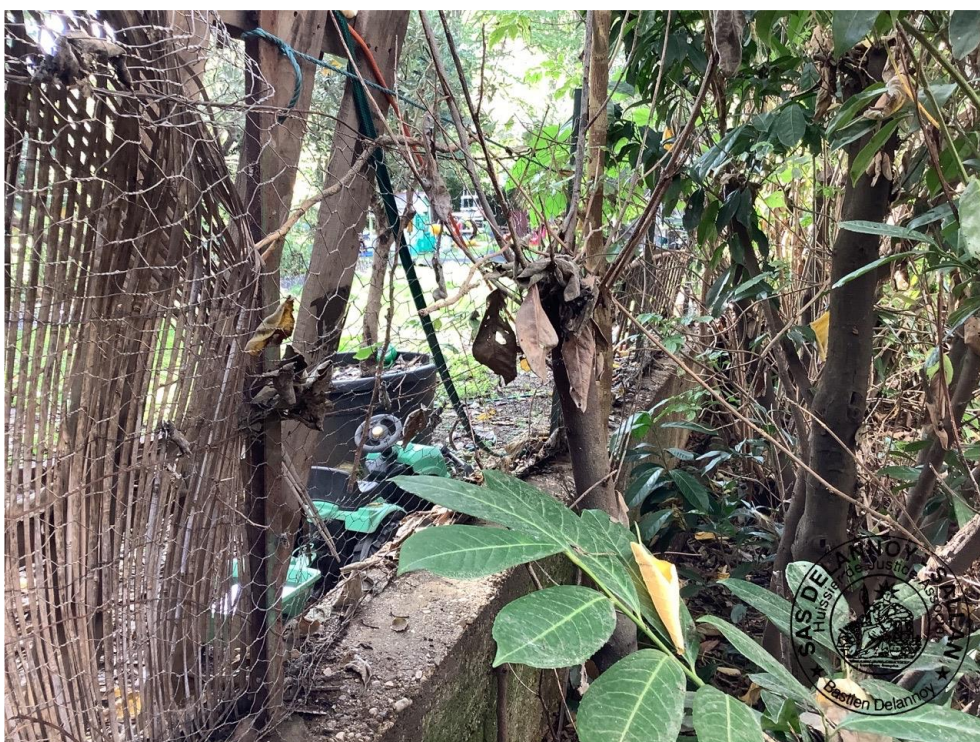
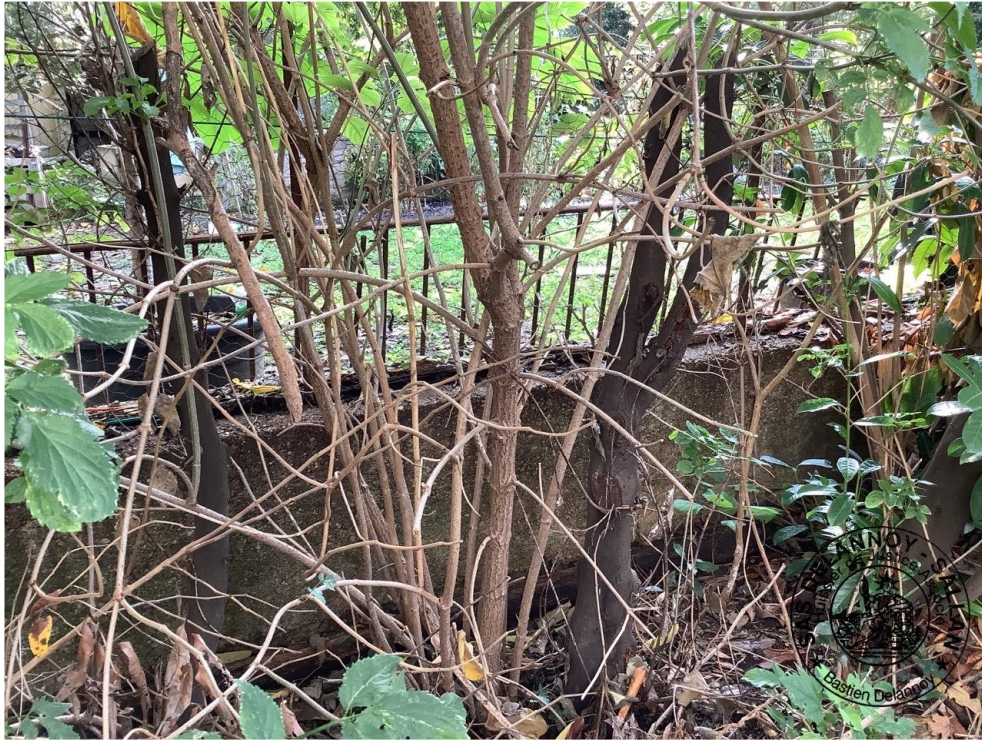
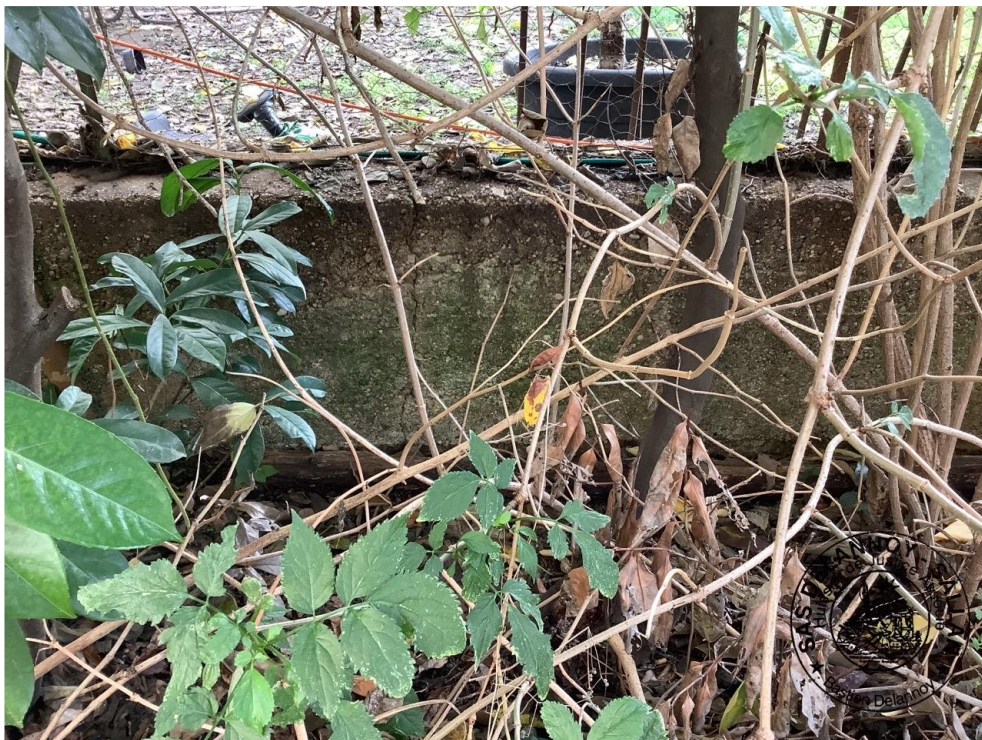
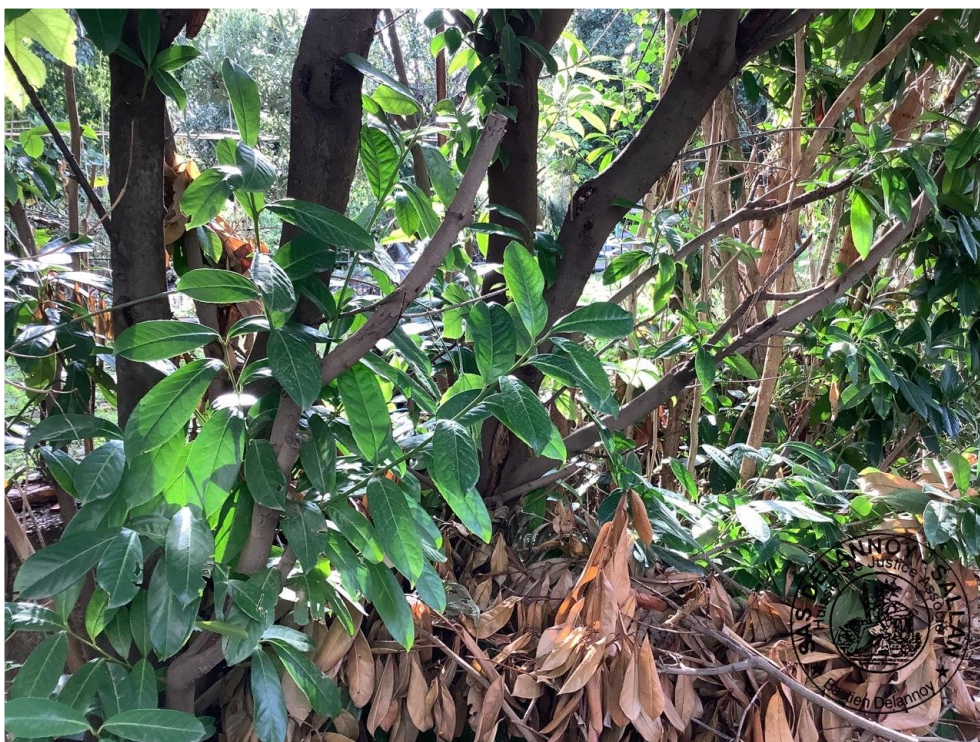
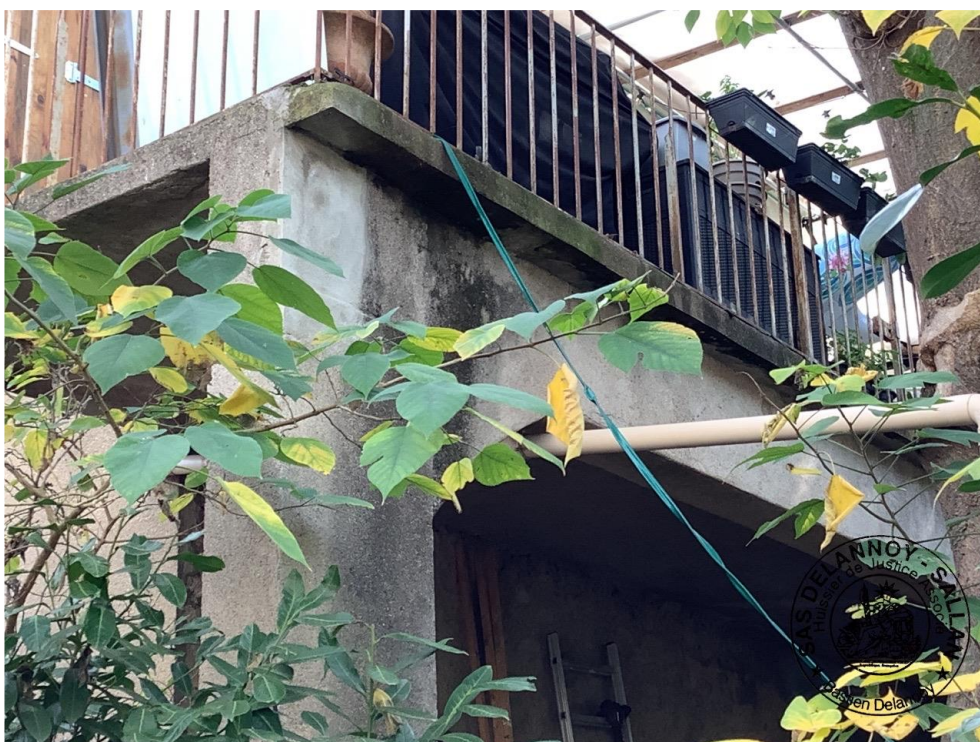
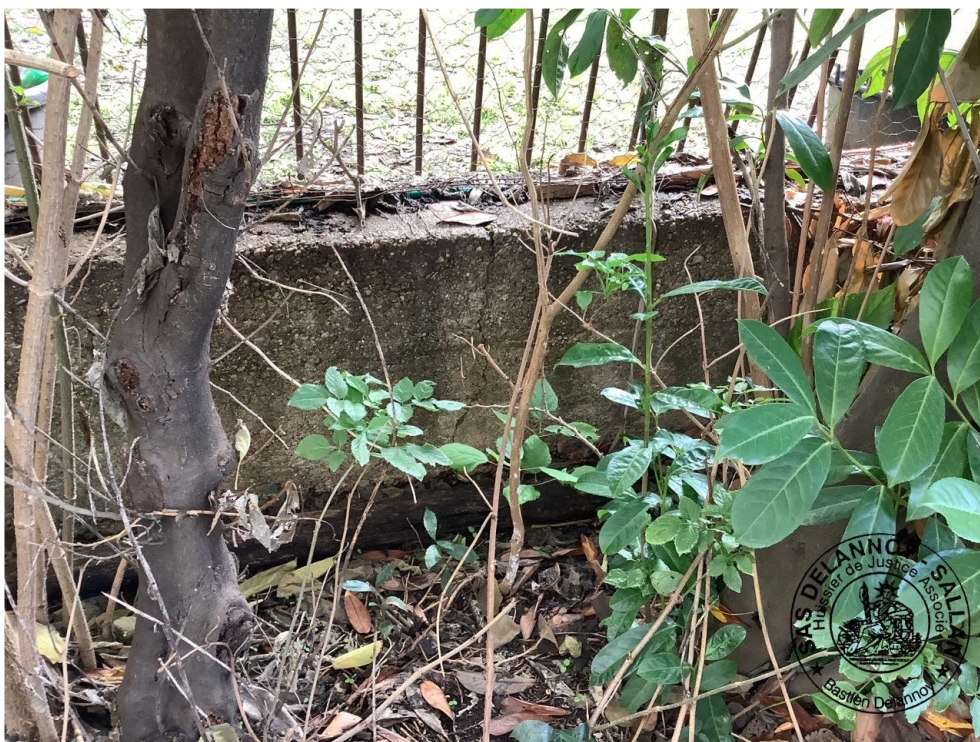
Je débute mes constatations depuis le jardin de la requérante. Côté Est, je constate la présence d'un premier pilier béton en état d'usage. En partie supérieure, je constate le plancher d'une terrasse présentant des fissures au niveau du bord Ouest. Je constate ensuite la présence d'un second pilier, présentant des fissures en partie supérieure. En partie inférieure au niveau de la jonction avec le sol, je constate la présence d'une fissure traversant le pilier.

Je constate ensuite la présence d'un muret de clôture en béton penché en direction du jardin de la requérante. Je constate également la présence d'une fissure verticale en partie centrale de ce muret de clôture. En suivant côté Sud, présence d'une nouvelle fissure, s'étendant du sol à la partie supérieure de ce muret.

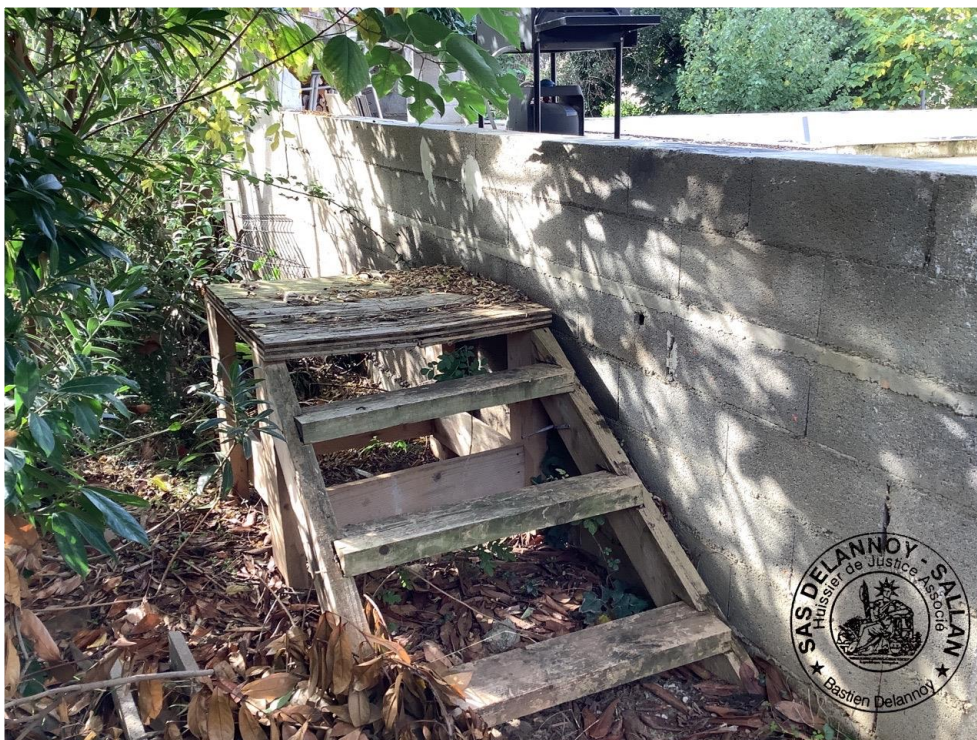
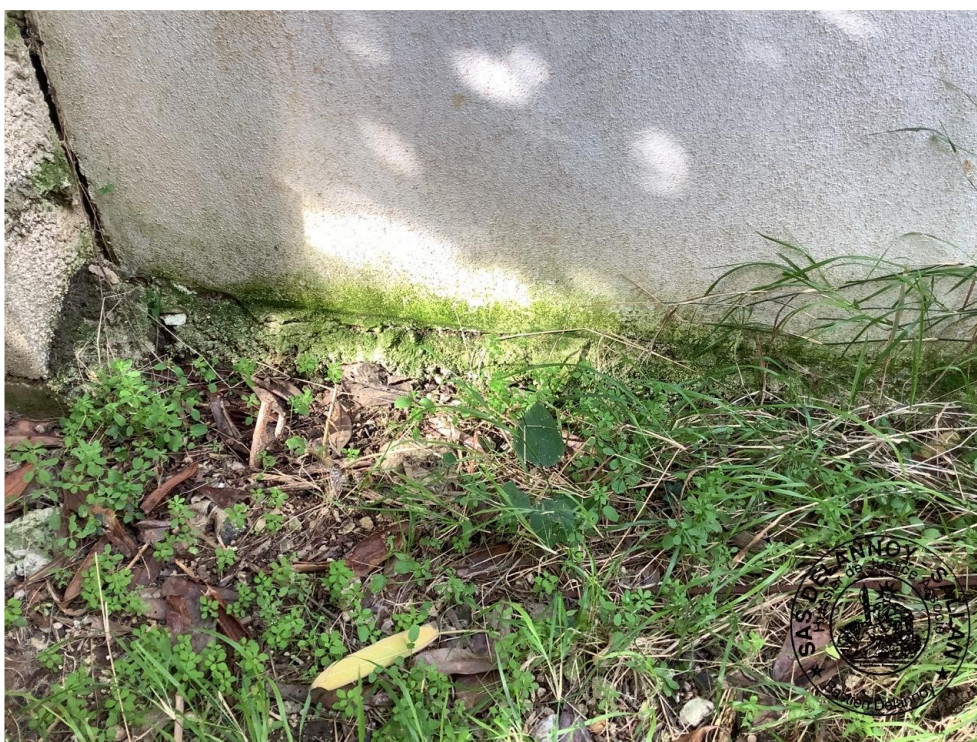
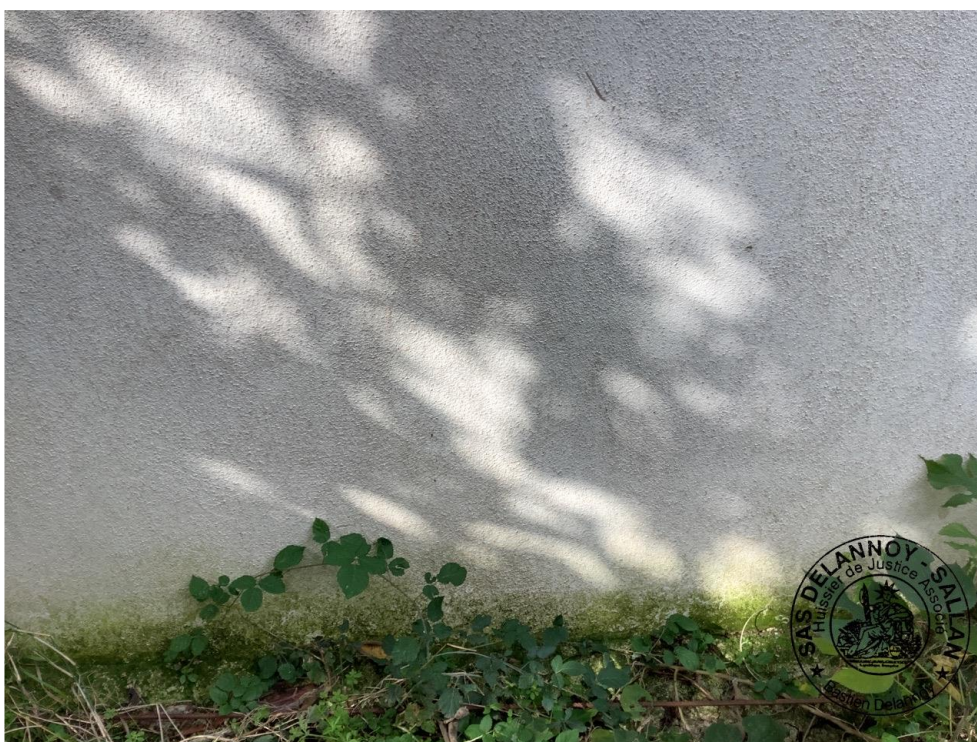
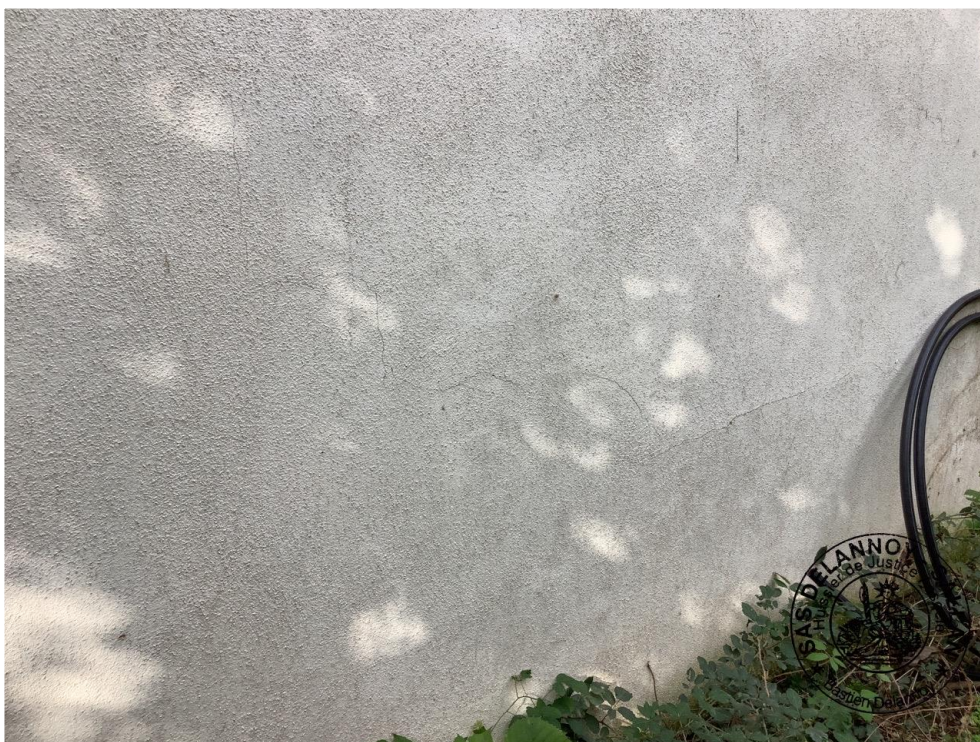
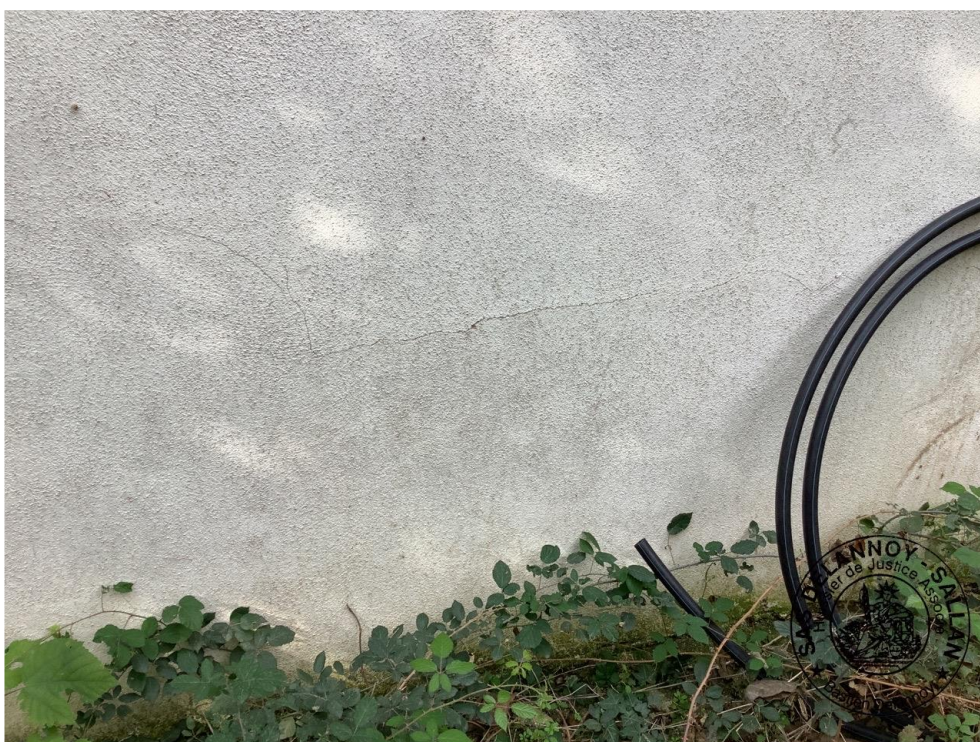
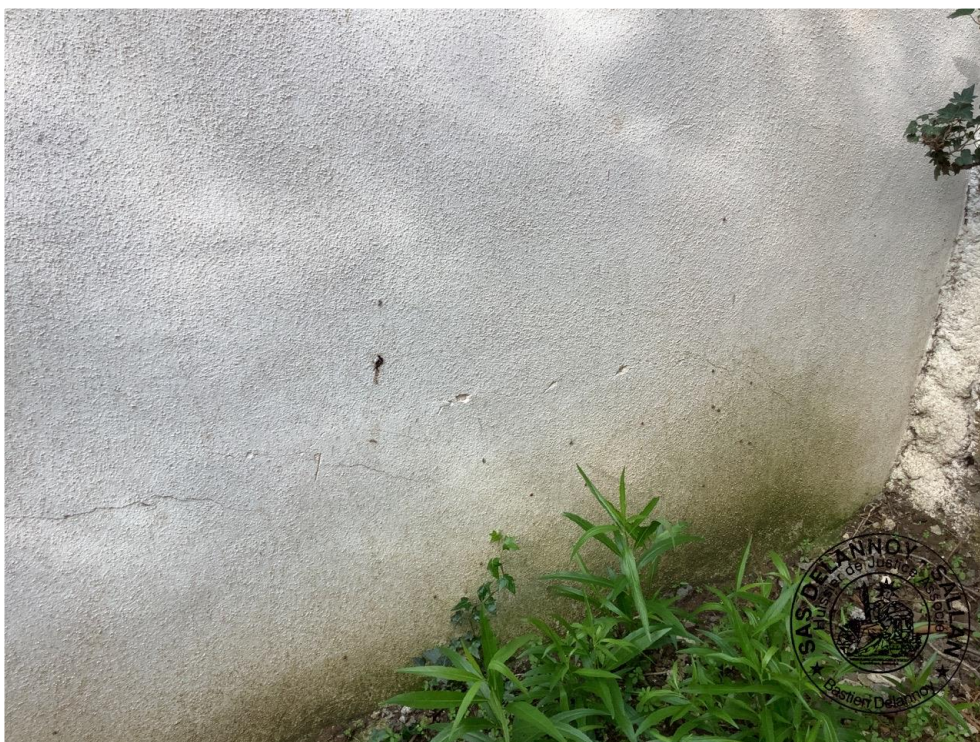
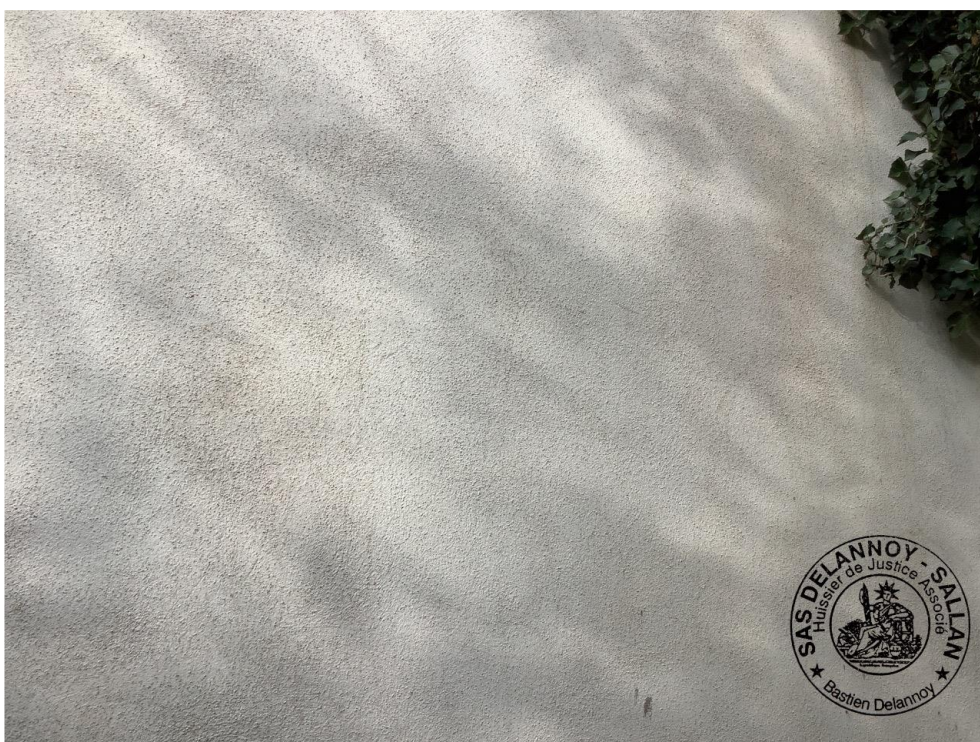
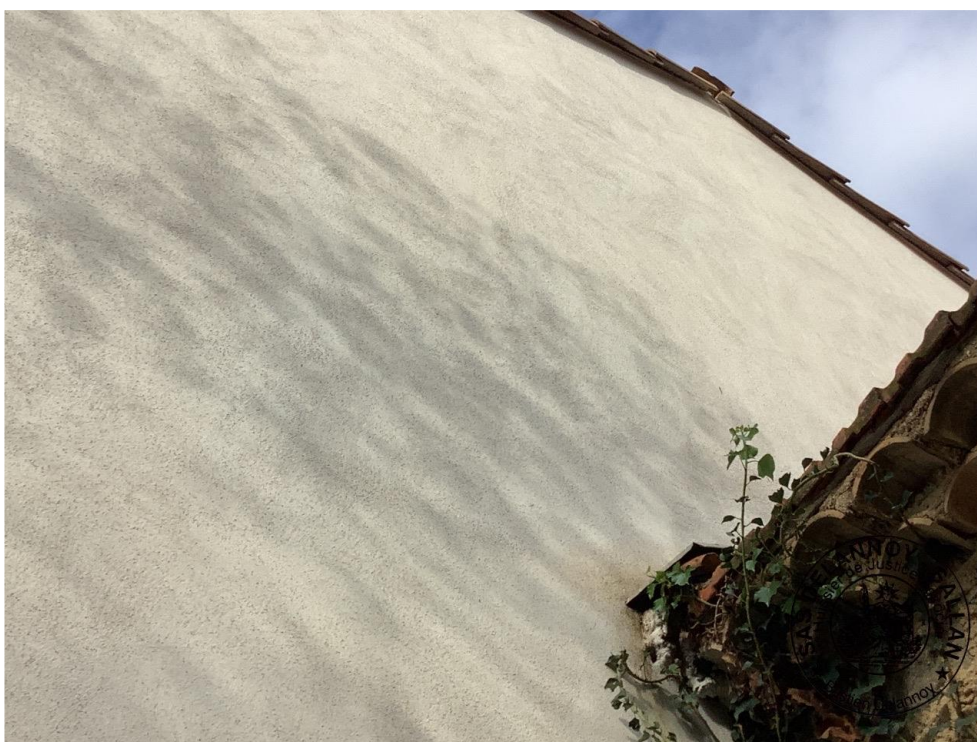
Côté sud du jardin, je constate la présence d'un muret de clôture constitué de six rangées de parpaings. Je constate que ce mur n'est pas enduit. Il est en état d'usage. Présence d'un trou au-dessus de la seconde marche de l'escalier en bois.

Là étant, je constate la présence de quelques traces en partie inférieure de la façade. Présence d'une fissure longeant l'acrotère de la terrasse du premier étage.

Je poursuis en direction du Nord et constate la présence d'une fissure en escalier en partie inférieure de la façade. Cette fissure se poursuit horizontalement jusqu'à la jonction avec la grange. Je constate également la présence de deux fissures verticales au-dessus de cette fissure en escalier.

En partie supérieure, je constate la présence d'une fissure horizontale au-dessus du niveau du plancher de la terrasse du premier étage.

En suivant, en partie centrale de la façade, je constate la présence d'une fissure horizontale s'étendant jusque à la jonction avec la grange. La partie supérieure de la façade est en état d'usage.
