## PROCES VERBAL DE CONSTAT

Qu'elle est propriétaire d'un immeuble situé 123 avenue de la Gare 34290 Espondeilhan. Que des travaux de rénovation et agrandissement doivent être entrepris.

Afin de garantir et préserver ses droits, elle me requiert ce jour à l'effet de constater l'état des bâtiment voisins et abords.

123 avenue de la gare 34290 ESPONDEILHAN

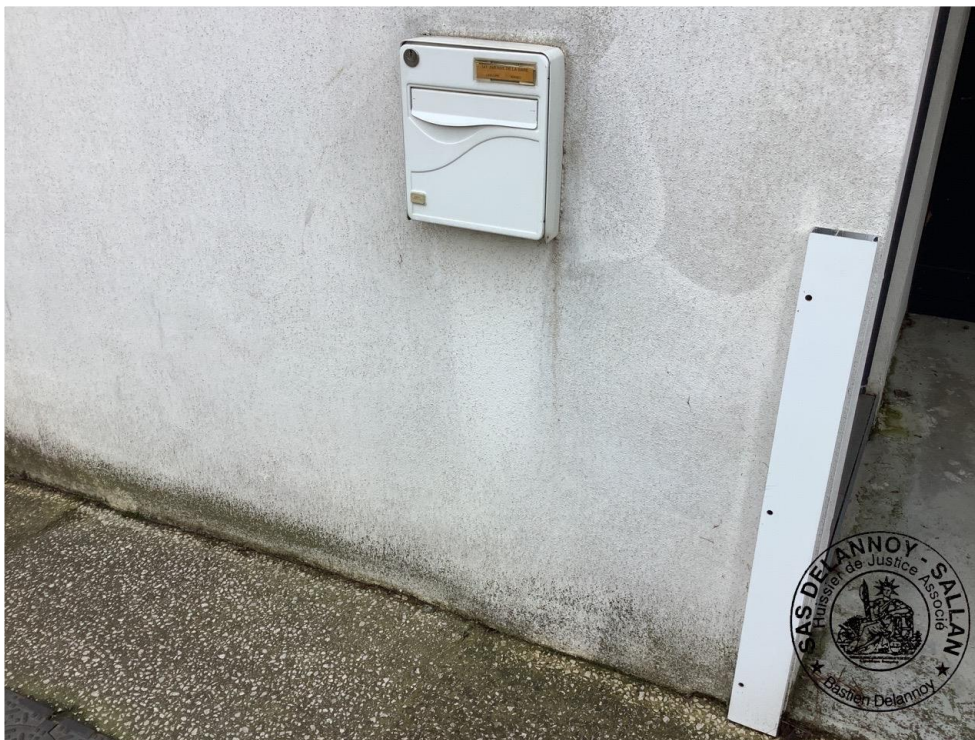
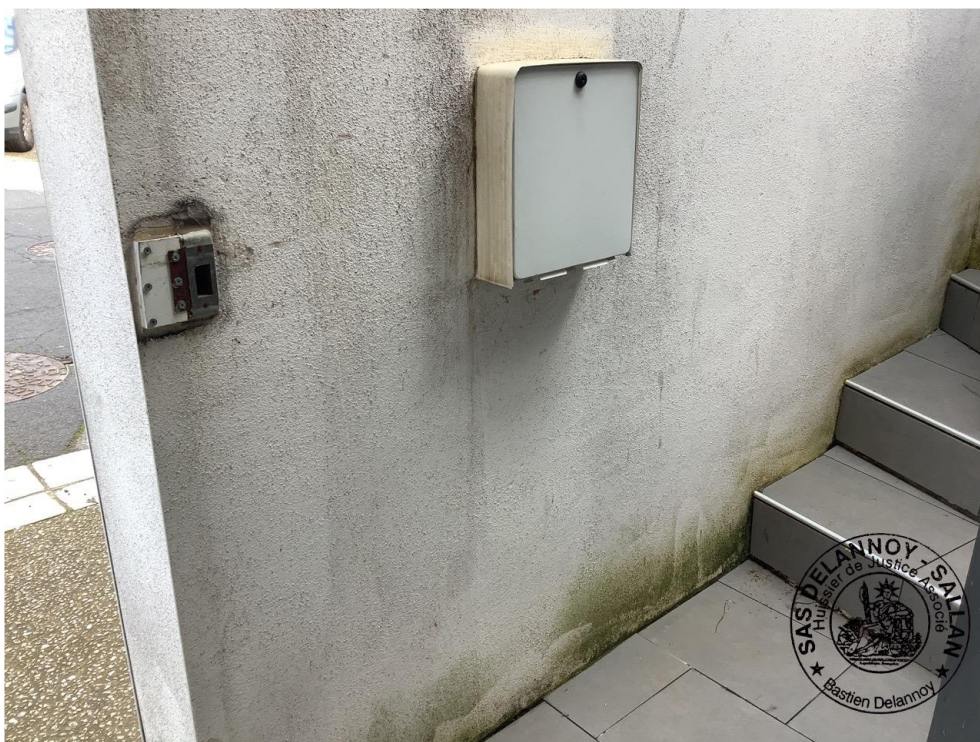
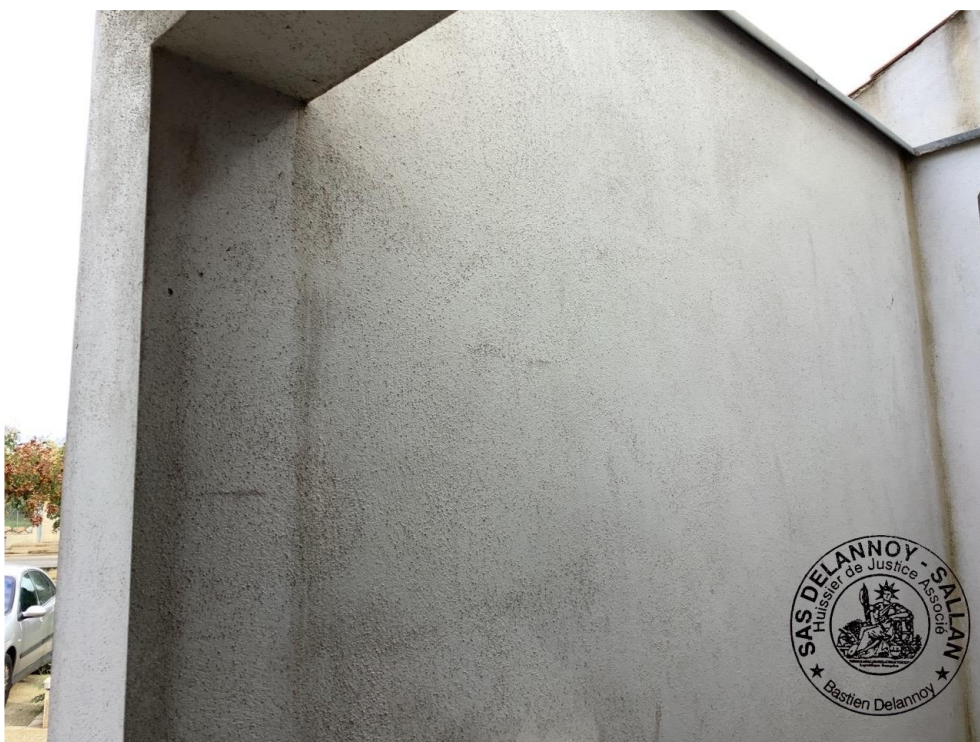
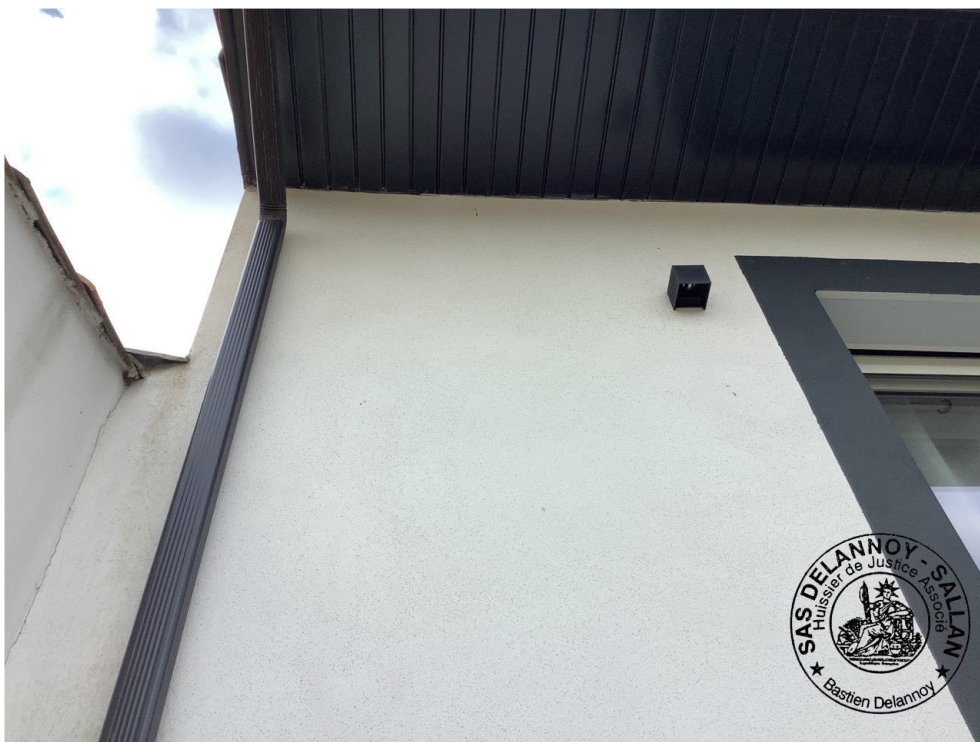
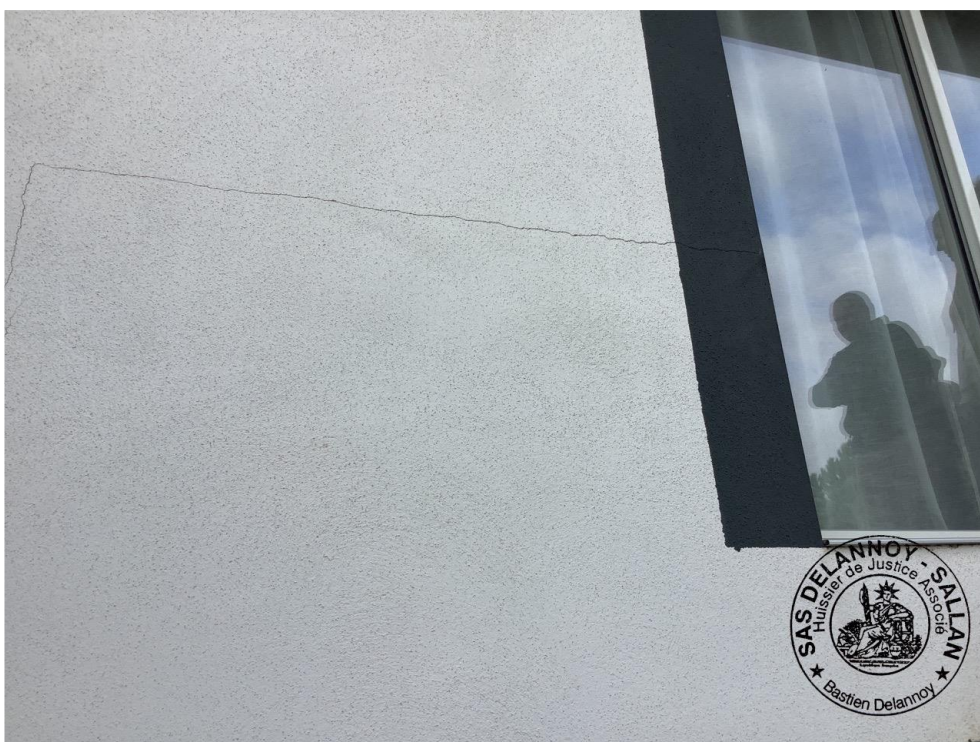
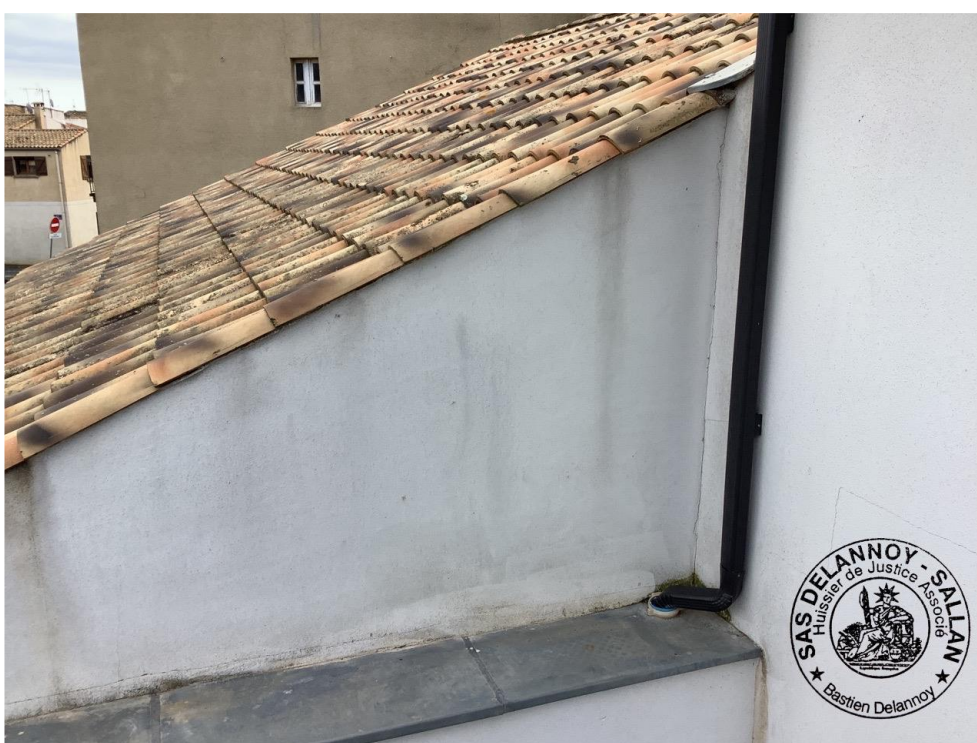
Je débute mes constatations par la façade sur rue. Je constate la présence d'une boîte aux lettres en état d'usage. Le muret de clôture crépi est en état d'usage sans fissure apparente et présentant des traces d'écoulements en partie supérieure ainsi qu'en partie inférieure.

J'accède à la propriété et constate que le muret de clôture est en état d'usage côté intérieur. Il présente des traces d'écoulements sur l'ensemble de sa surface. Côté est, le mur est toujours enduit de couleur blanche et en état d'usage.

J'accède à présent à la façade de l'habitation et constate la présence de plusieurs fissures en partie inférieure et supérieur au niveau de la jonction avec le muret de clôture. En suivant, je constate la présence d'une fissure en escalier débutant au niveau de la gouttière et s'étendant horizontalement. Présence également d'une fissure verticale sur toute la hauteur de la façade au niveau de la jonction avec le bâtiment côté est.

Je poursuis et constate la présence de plusieurs petites fissures au niveau de la jonction entre la façade et les marches carrelées. Les marches carrelées sont en état d'usage et sans fissure apparente.

Je poursuis et constate que la façade exposé ouest du bâtiment voisin est enduite de couleur blanche et en état d'usage. Présence de traces d'écoulements noires ainsi que d'une fissure horizontale en partie inférieure.

Je constate également la présence d'une fissure horizontale dans l'encadrement gauche de la baie vitrée du salon.

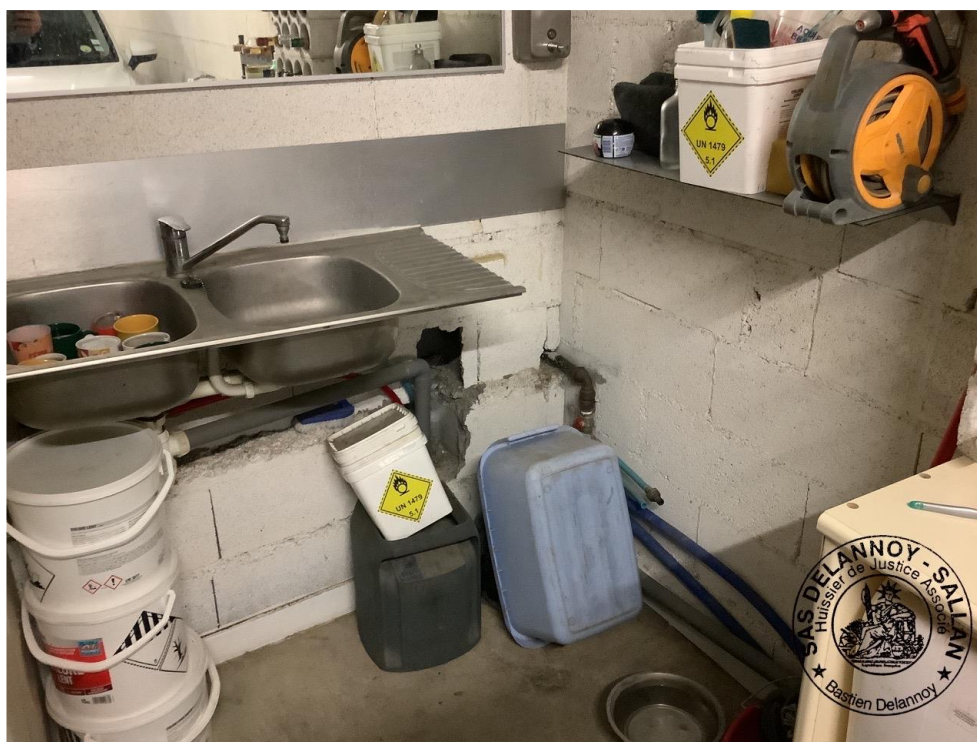
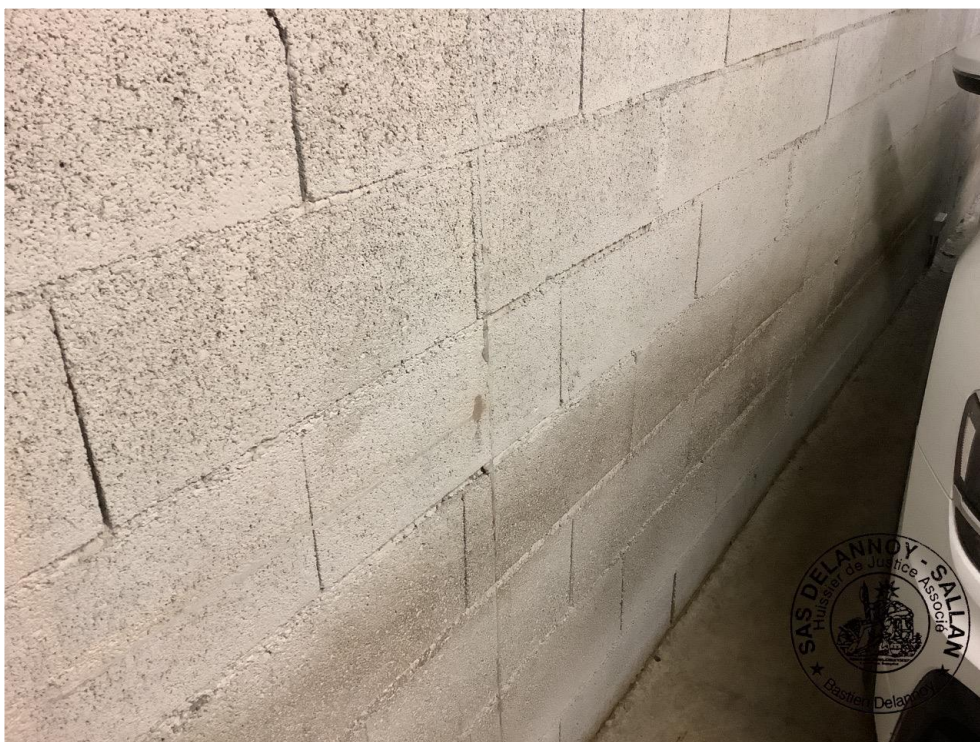
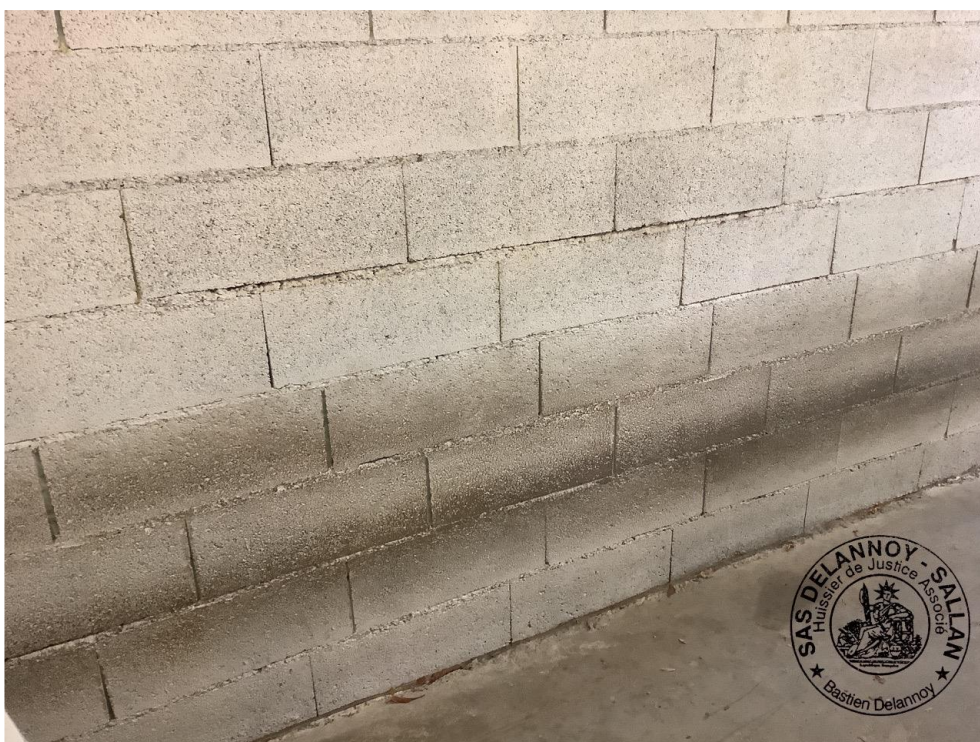
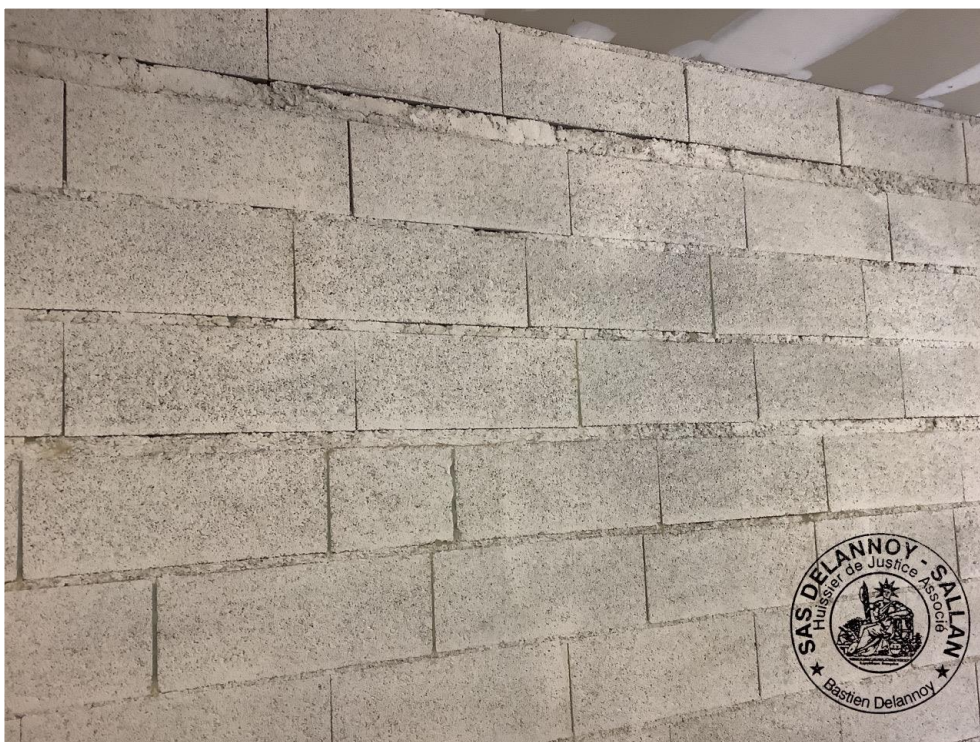
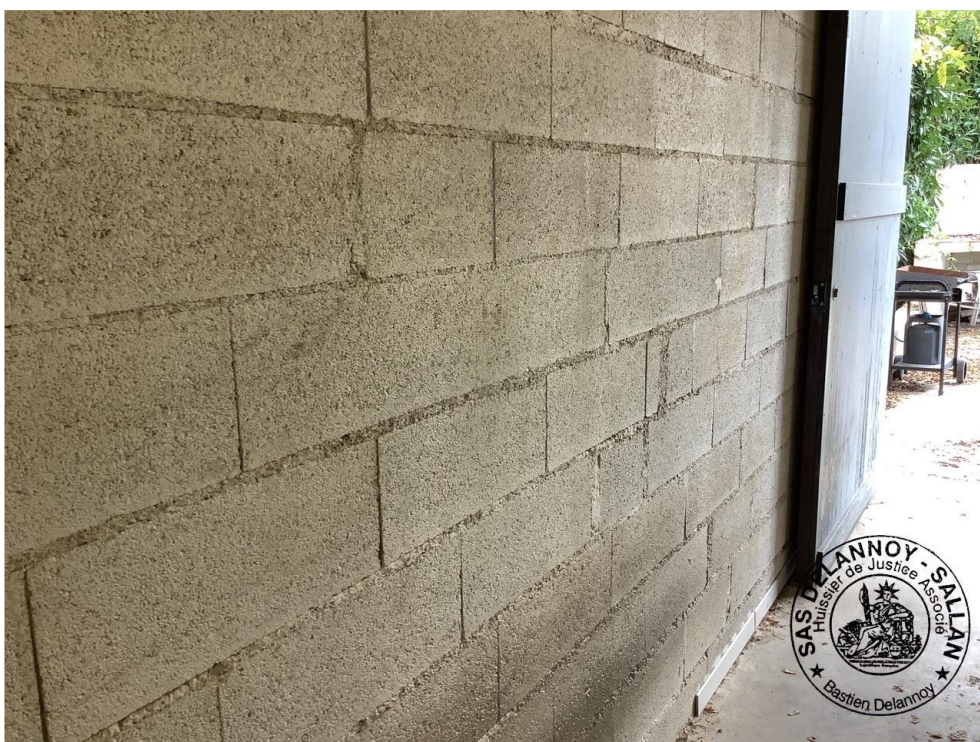
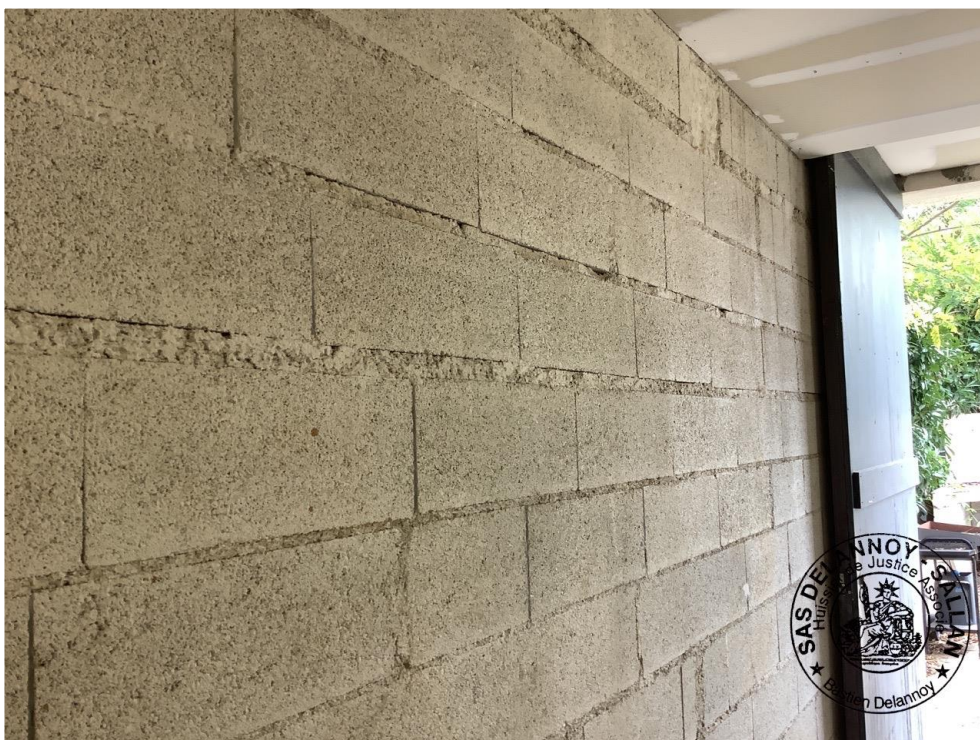
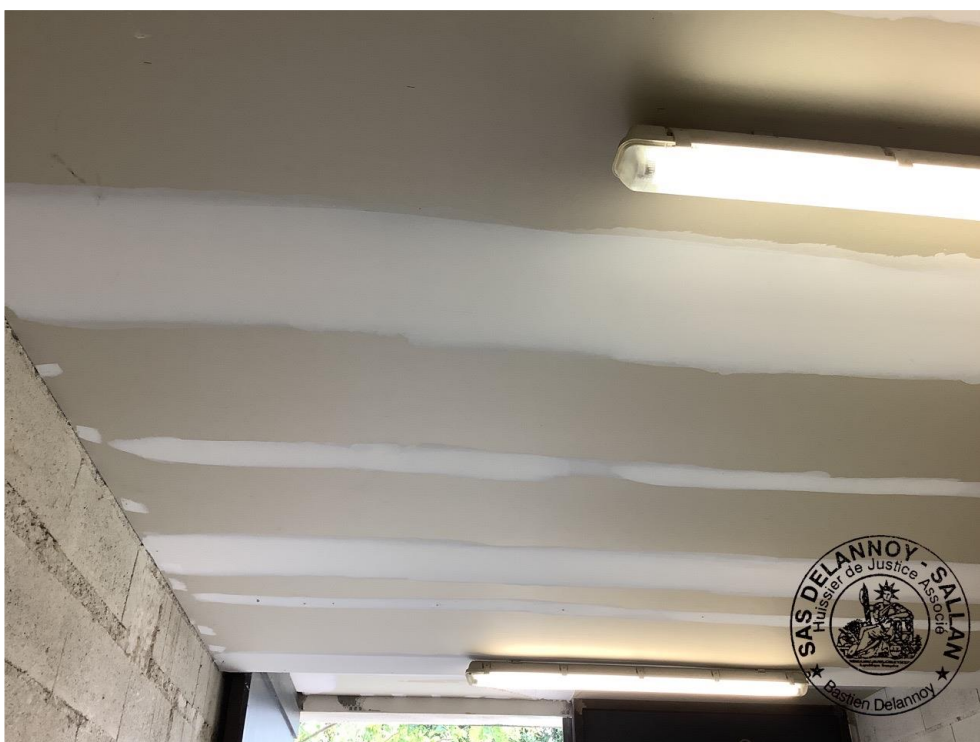
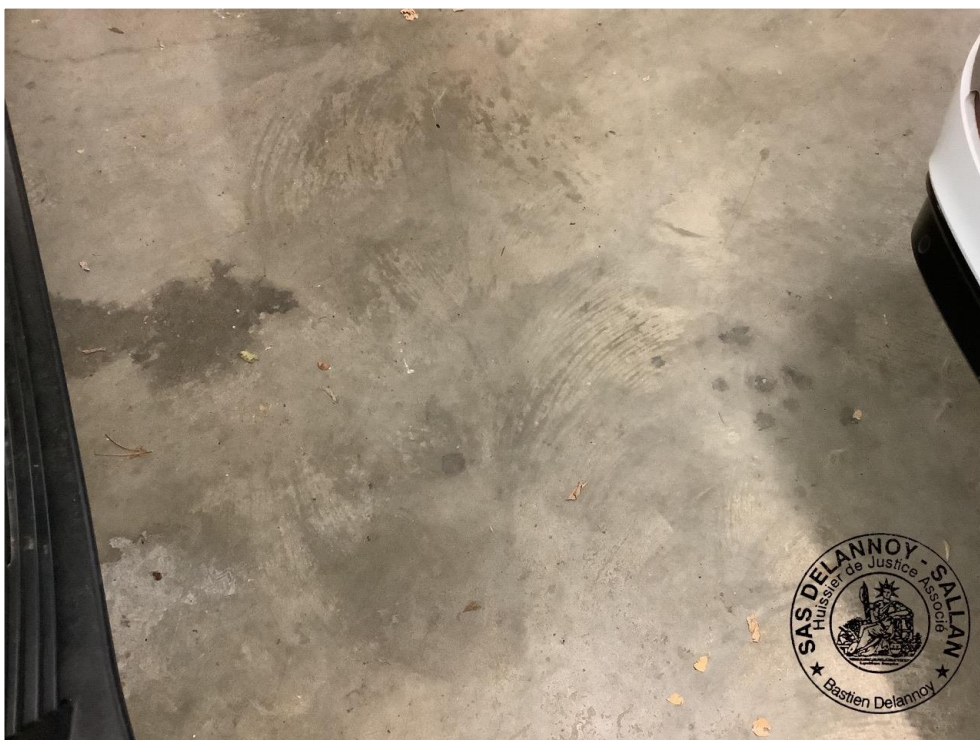
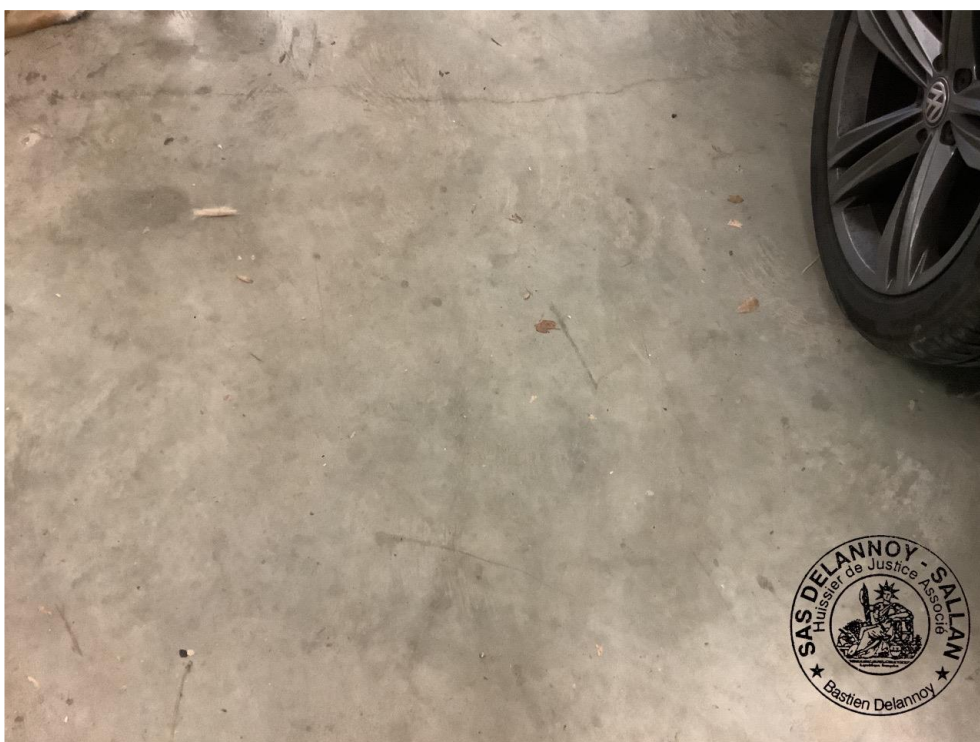
Le plafond est constitué de plaques de placoplâtre à l'état brut, en état d'usage. Le sol, en béton brut, est en état d'usage. Je constate la présence de quelques fissures au niveau de l'espace de stationnement des véhicules ainsi qu'au niveau de la grille de captation des eaux en partie inférieure de la rampe d'accès.

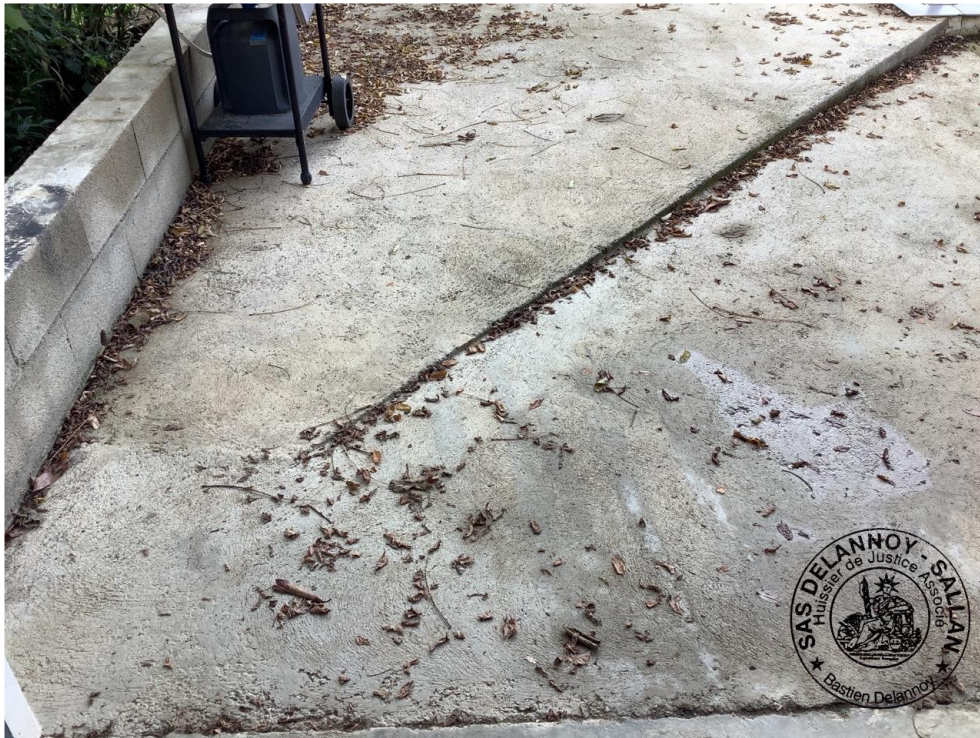
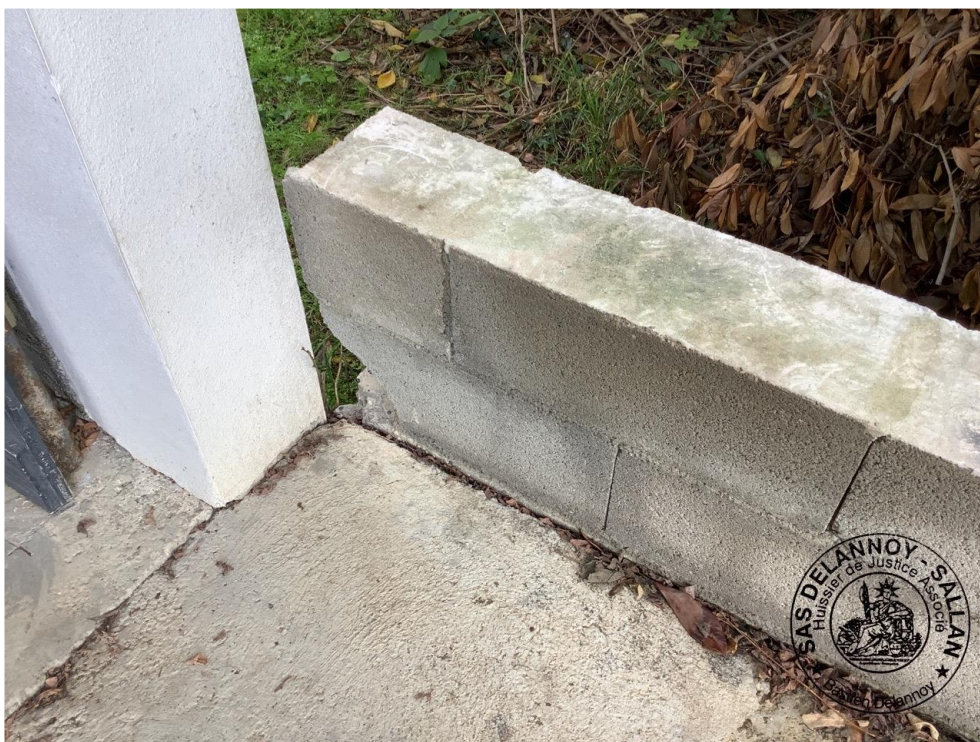
J'accède à la terrasse, située côté sud et constate que celle-ci est en béton brut et en état d'usage. Le muret de clôture côté Est en parpaings est en état d'usage avec fissure verticale côté sud et éclat avec manque de matière côté nord.

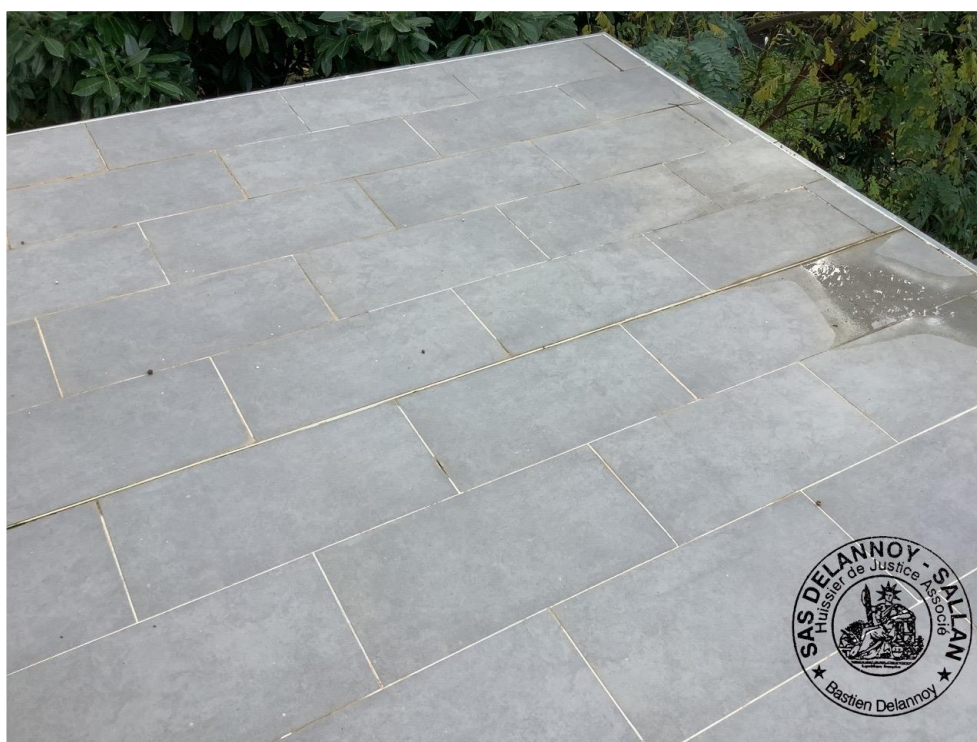
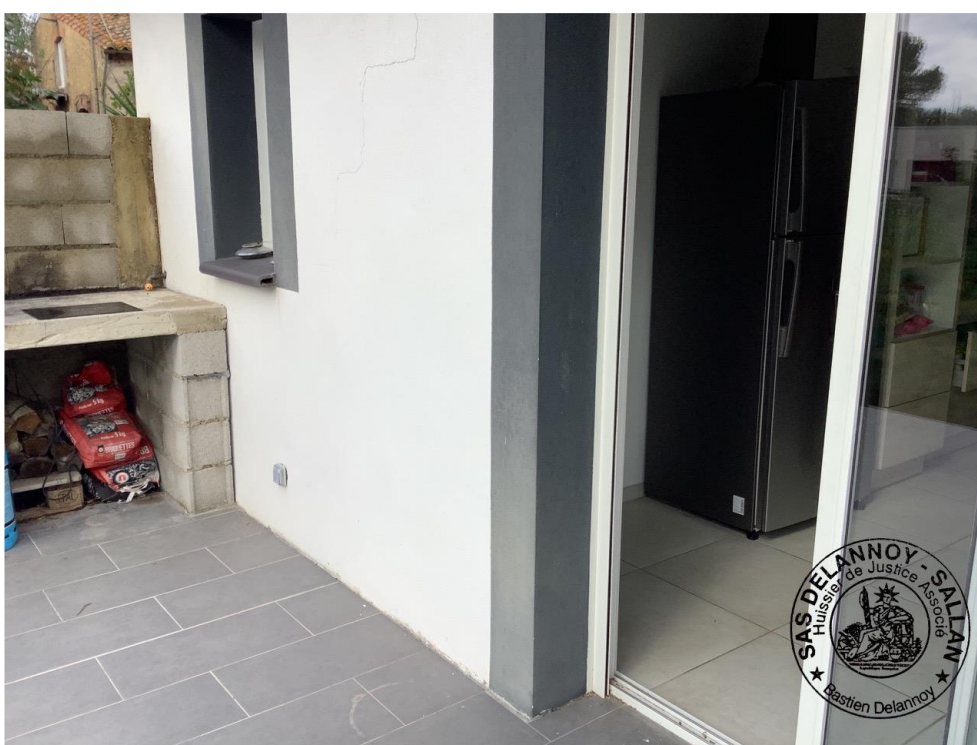
J'accède à la terrasse sud du premier étage et constate la présence de carreaux de carrelage au sol en état d'usage et sans fissure apparente. Je constate la présence de d'eau stagnante indiquant que la terrasse présente des différences de niveau.

Présence d'une première fissure en escalier s'étendant du sol à l'encadrement supérieur de la baie vitrée du salon. Présence également d'une fissure horizontale en partie supérieure.

Je poursuis et accède à la seconde baie vitrée et constate la présence d'une fissure dans l'angle supérieur droit. Présence également d'une fissure dans l'angle supérieur gauche s'étendant en escalier.

J'accède à la dernière ouverture et constate la présence d'une fissure horizontale dans l'encadrement supérieur droit ainsi que plusieurs fissures autour de l'encadrement inférieur gauche et de l'appui de fenêtre.

Je constate ensuite la présence d'un barbecue à l'état brut présentant de nombreuses fissures.

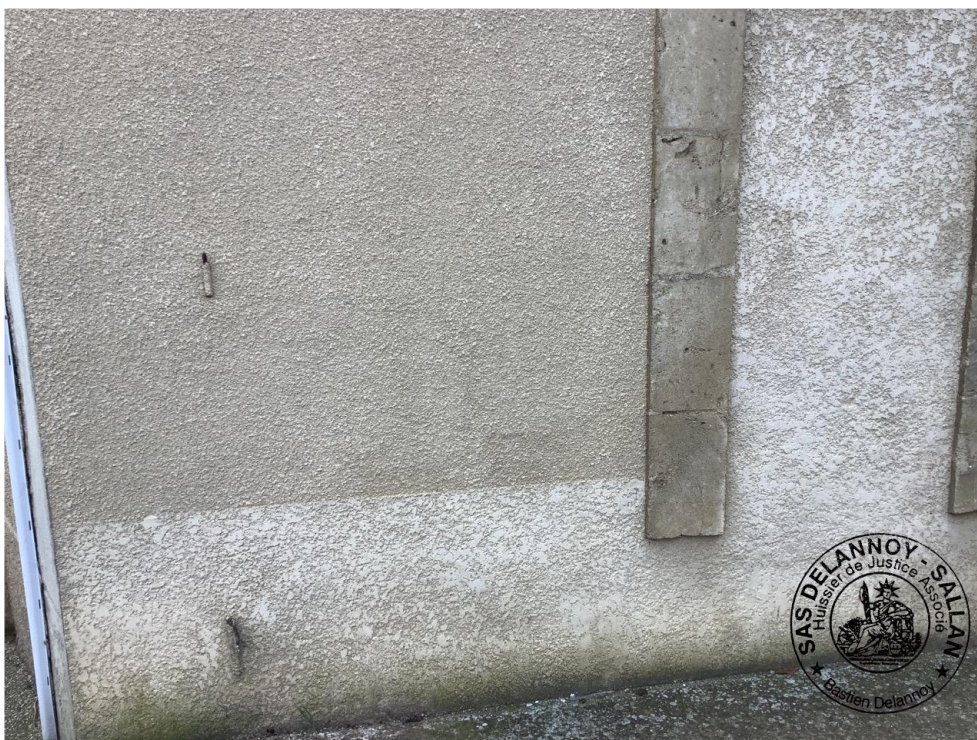
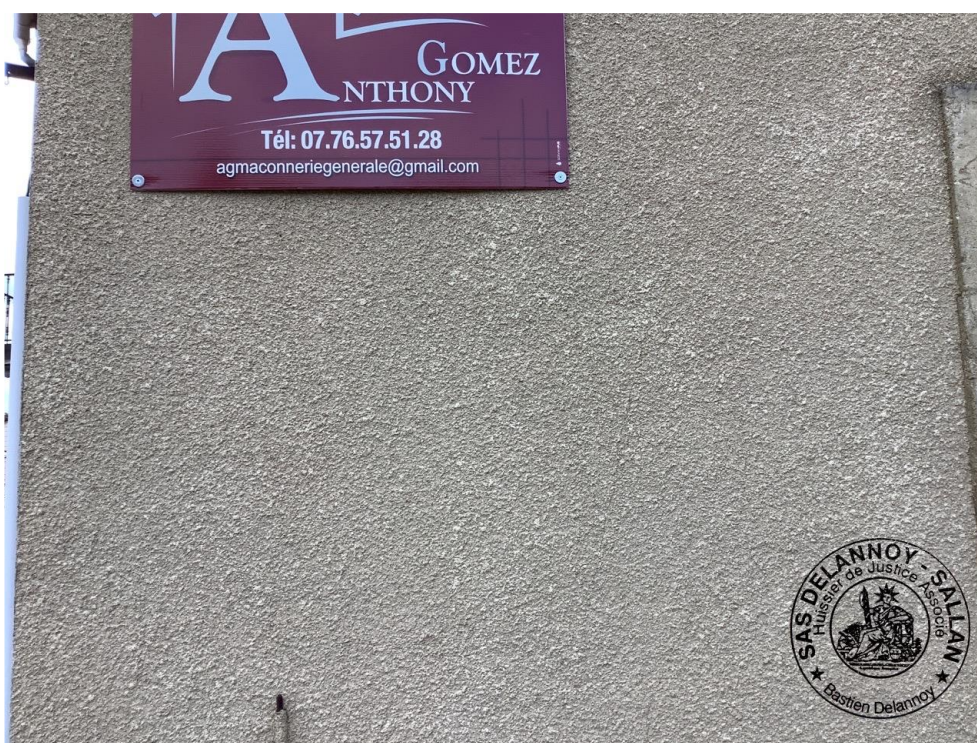
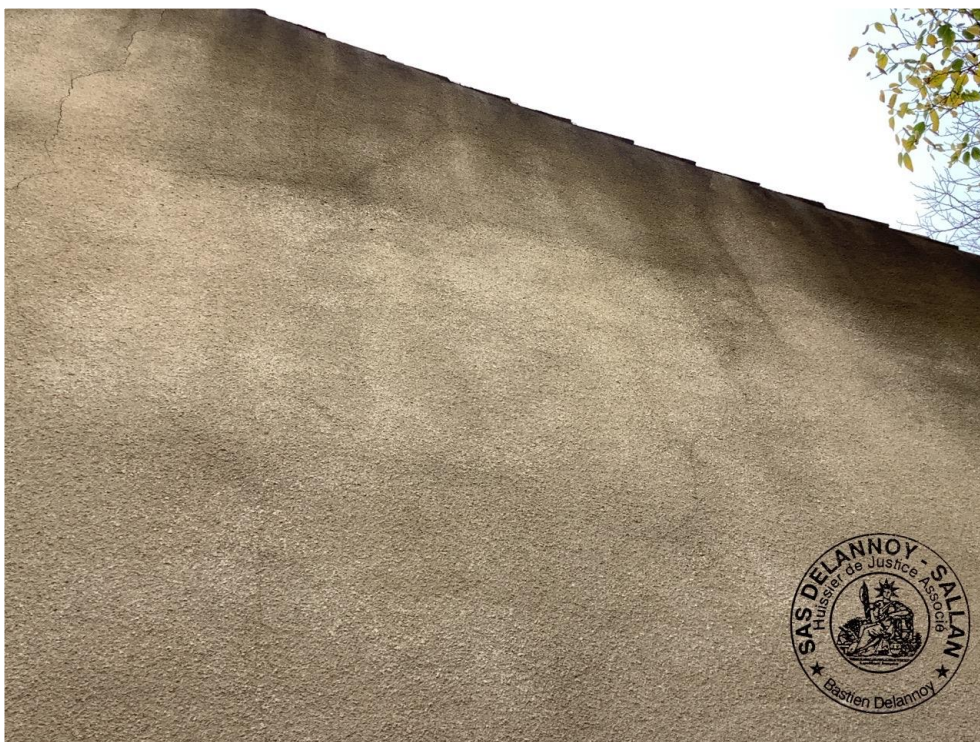
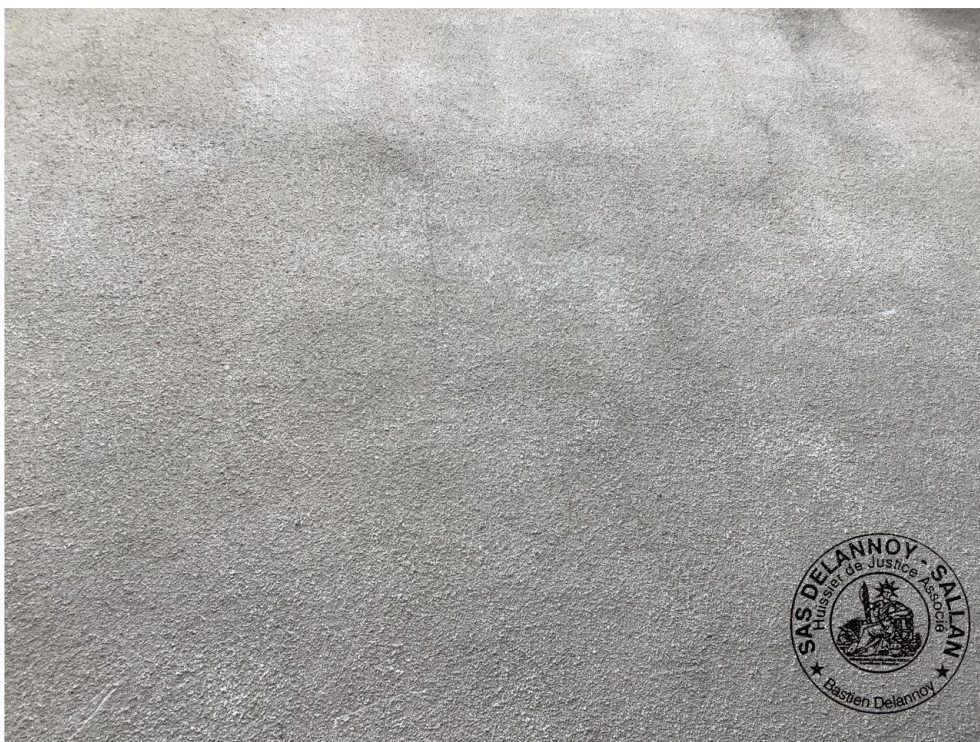
Je débute mes constatations par la façade exposé ouest et constate que celle-ci est crépie et présente une première fissure verticale sous l'affichage publicitaire. Au-dessus de celui-ci, présence d'une fissure verticale ainsi que d'une fissure en y.

Au niveau de la jonction avec la toiture, je constate la présence d'une importante fissure verticale s'étendant jusqu'à la fenêtre en partie centrale. Autour de cette fenêtre, je constate la présence de plusieurs fissures verticales en partie supérieure ainsi que sous cette fenêtre. Je constate que les fissures s'étendent jusqu'à l'encadrement situé en rez-de-chaussée. Présence de plusieurs fissures au niveau des pierres de l'encadrement.

Je poursuis et constate la présence de plusieurs fissures verticales sur toute la longueur du mur en partie inférieure. En partie supérieure, présence de plusieurs fissures verticales au niveau de la jonction avec la toiture s'étendant toute en partie centrale de la façade.

Je constate également la présence de plusieurs traces de frottement avec manques de matière en partie inférieure du mur.
