## PROCES VERBAL DE CONSTAT

Qu'elle est propriétaire d'un immeuble situé 123 avenue de la Gare 34290 Espondeilhan. Que des travaux de rénovation et agrandissement doivent être entrepris.

Afin de garantir et préserver ses droits, elle me requiert ce jour à l'effet de constater l'état des bâtiment voisins et abords.

123 avenue de la gare 34290 ESPONDEILHAN

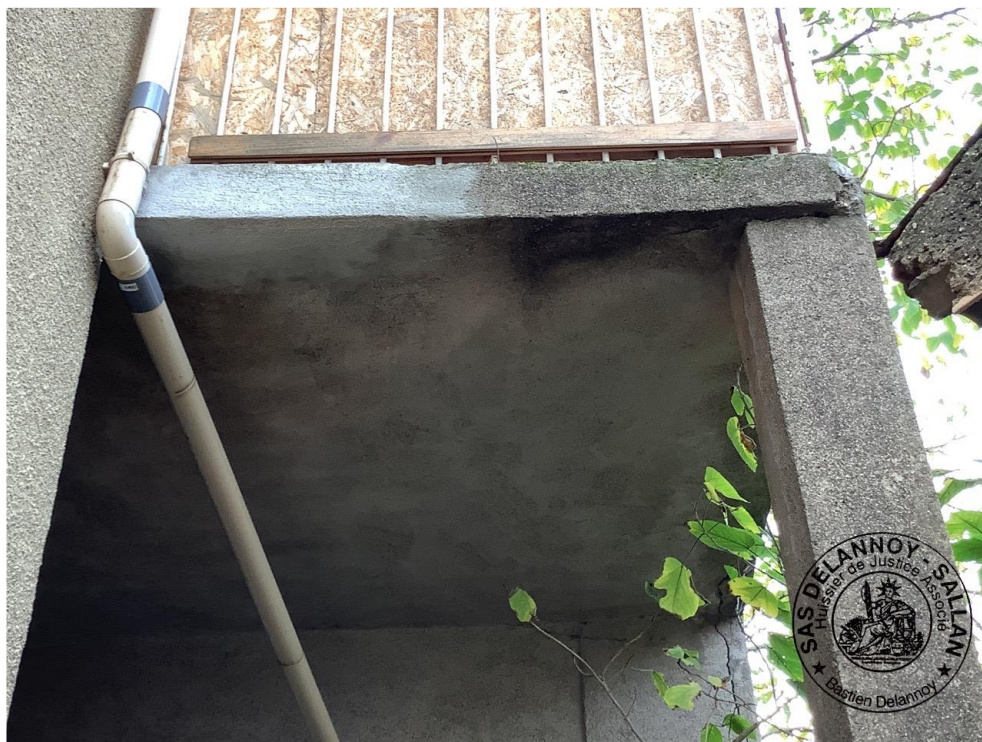
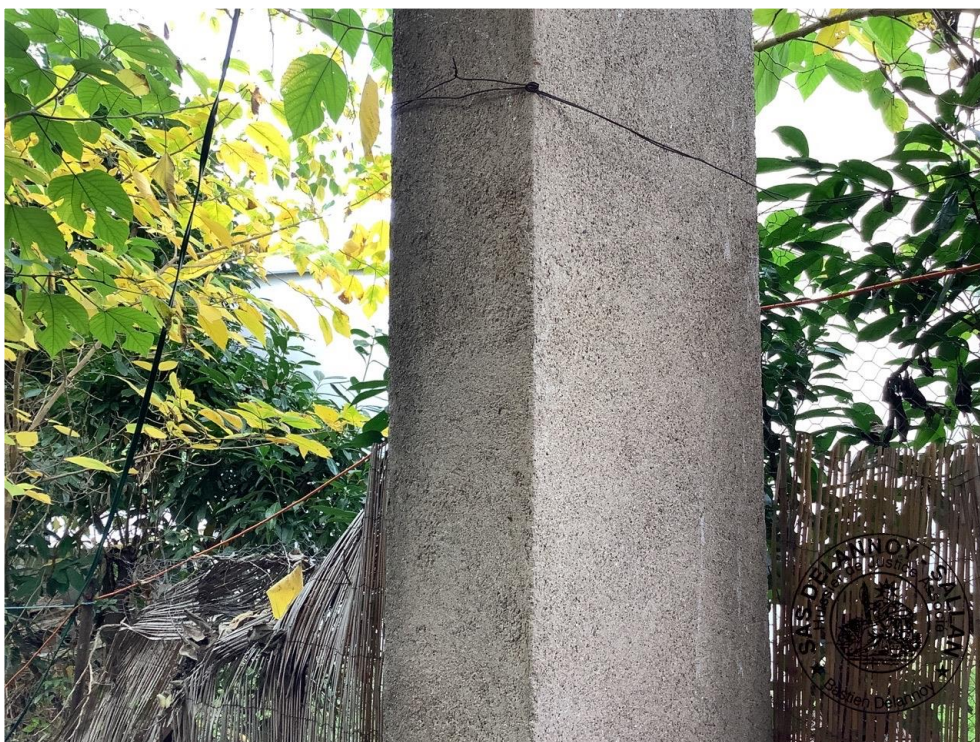
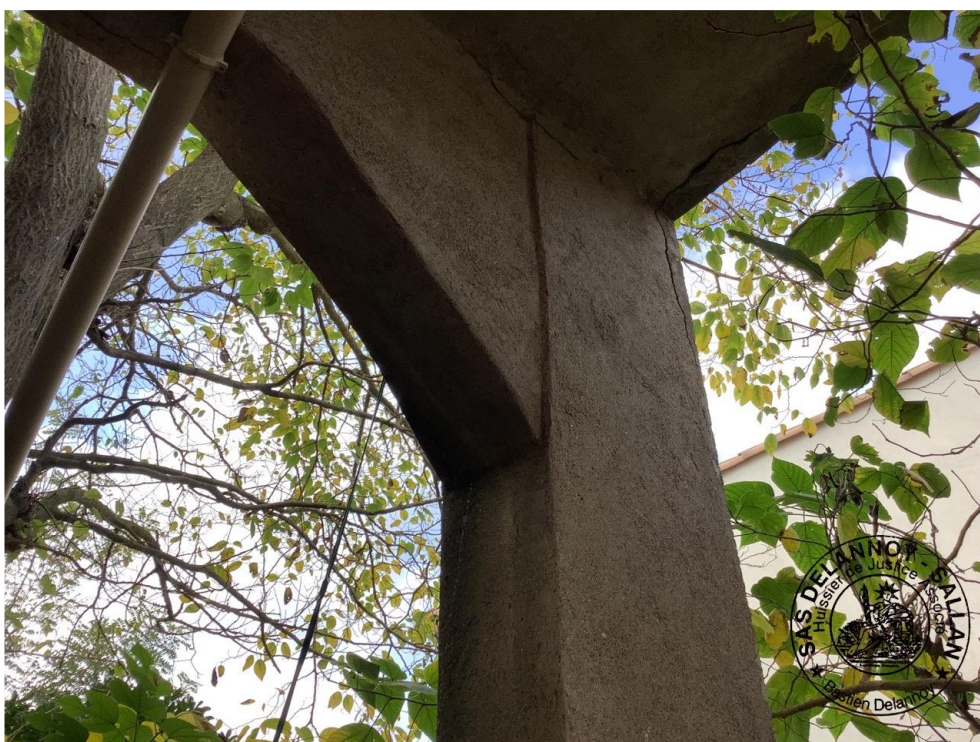
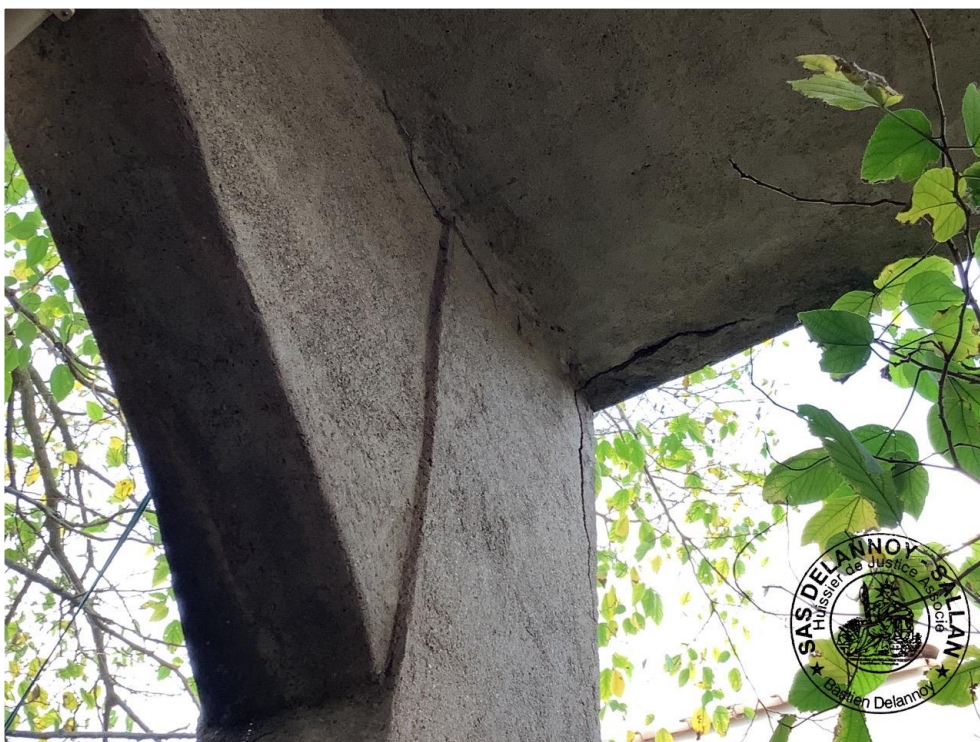
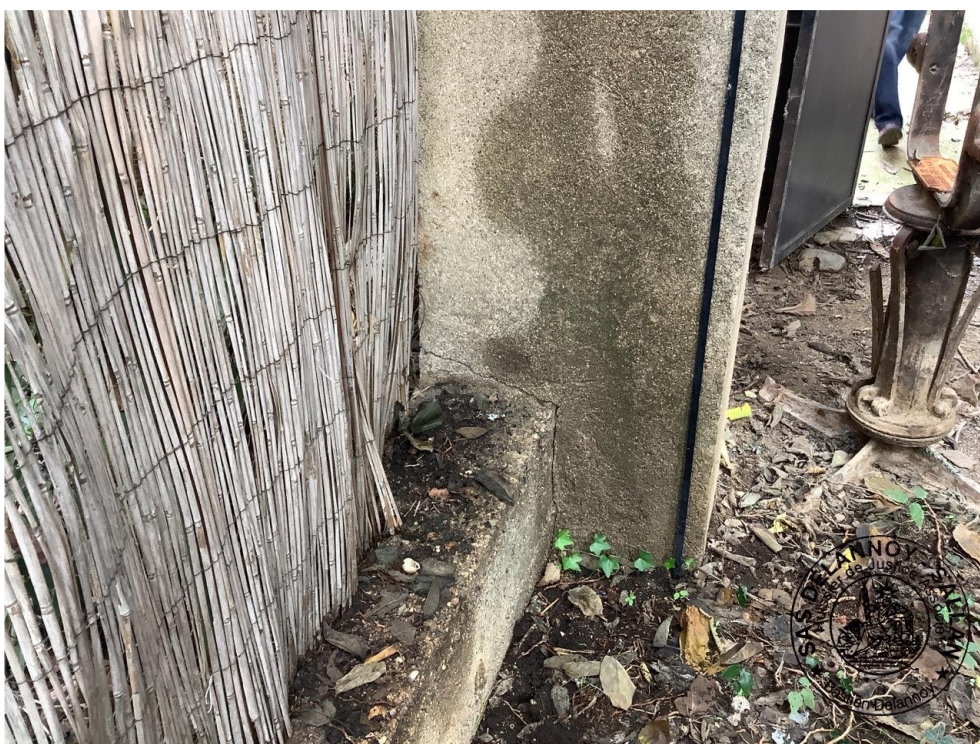
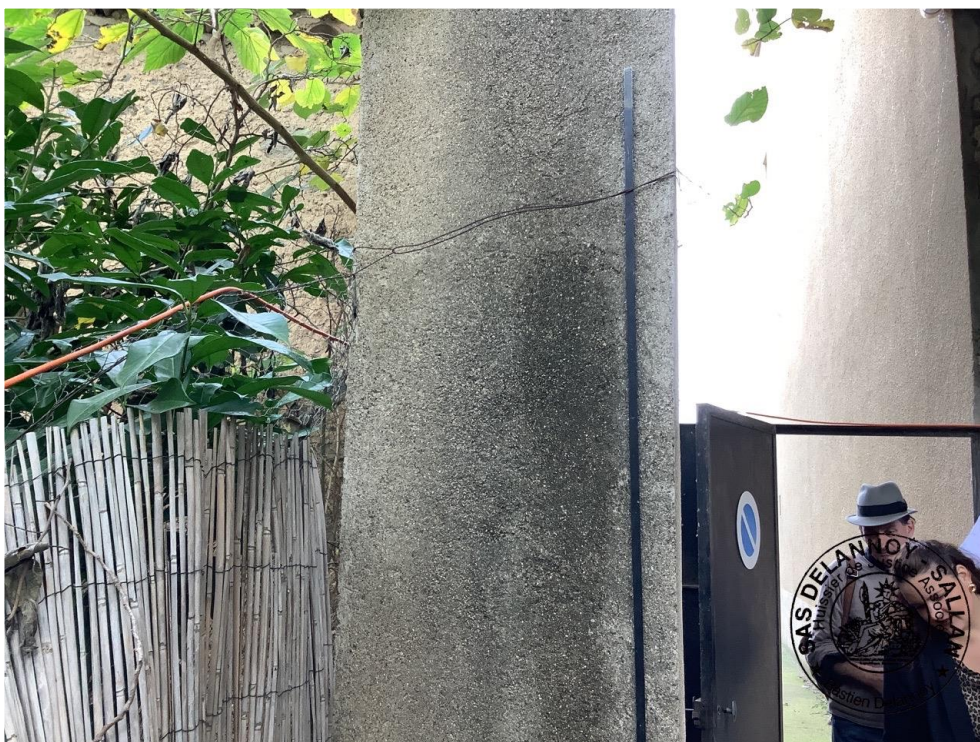
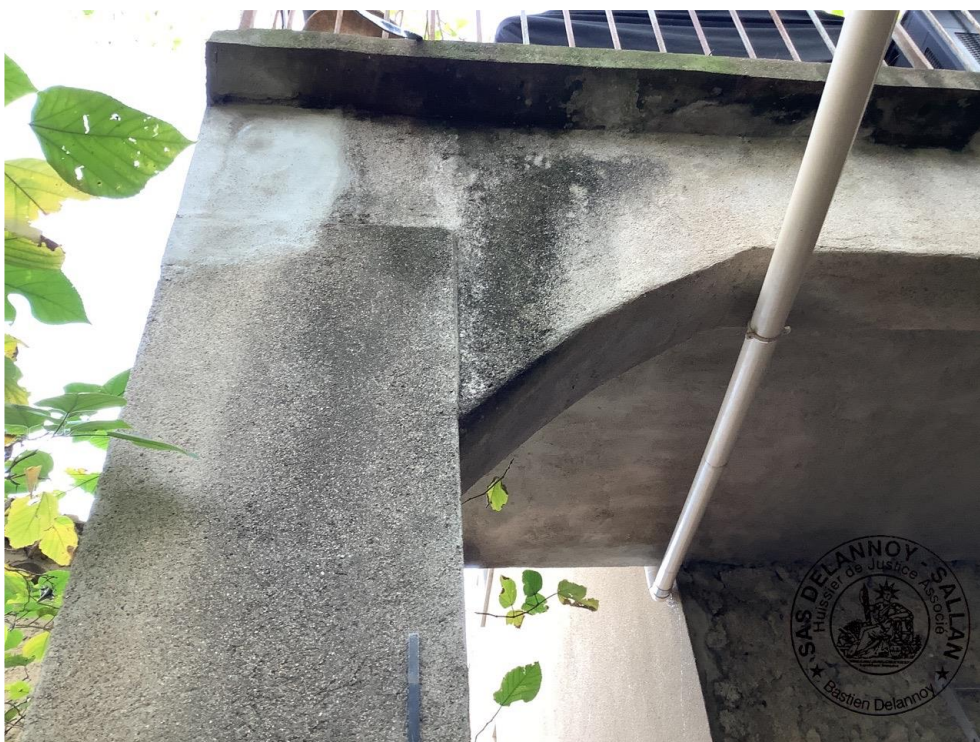
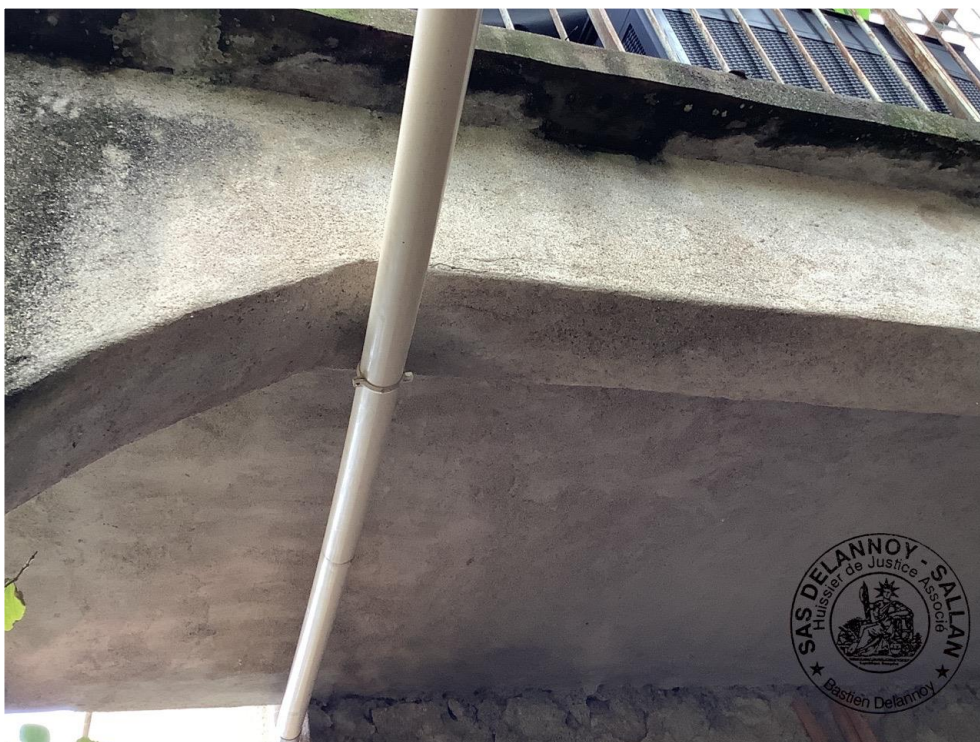
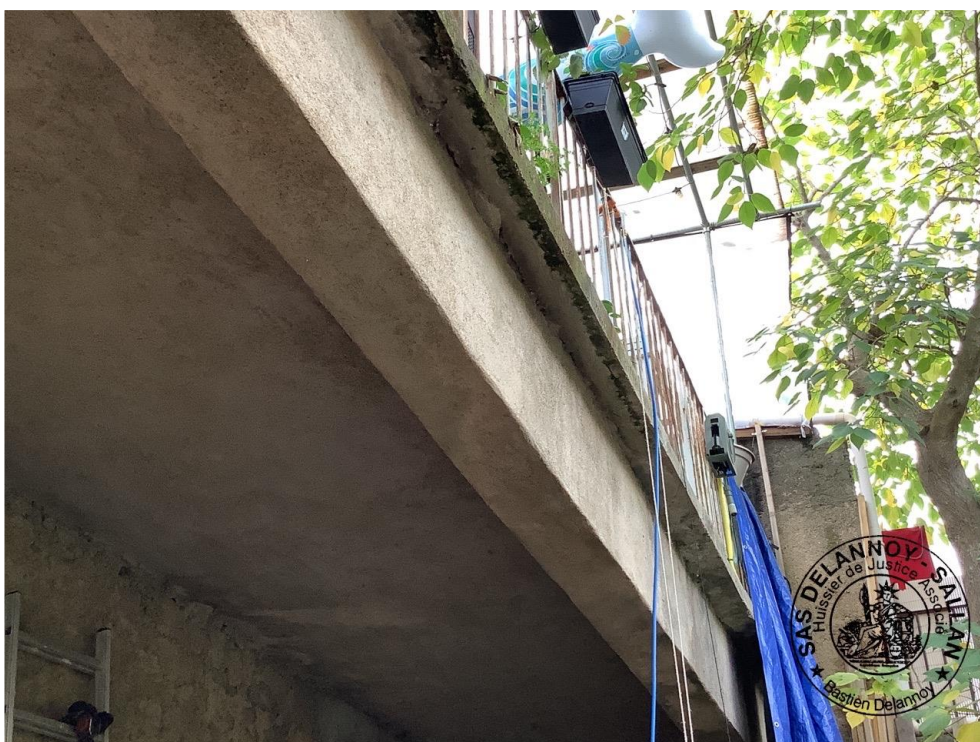
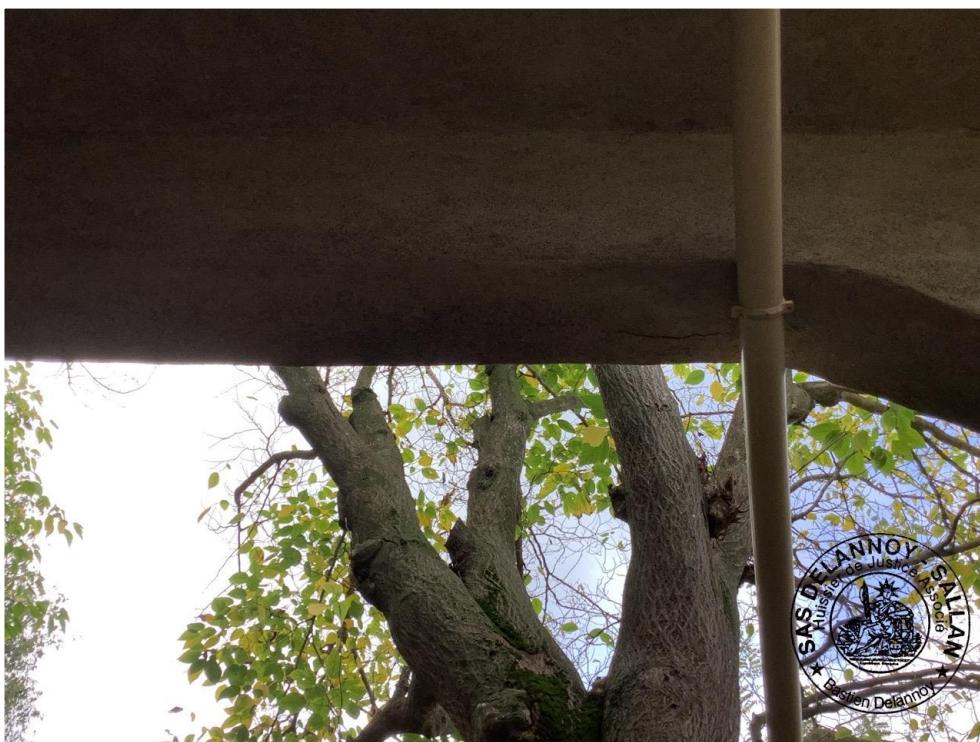
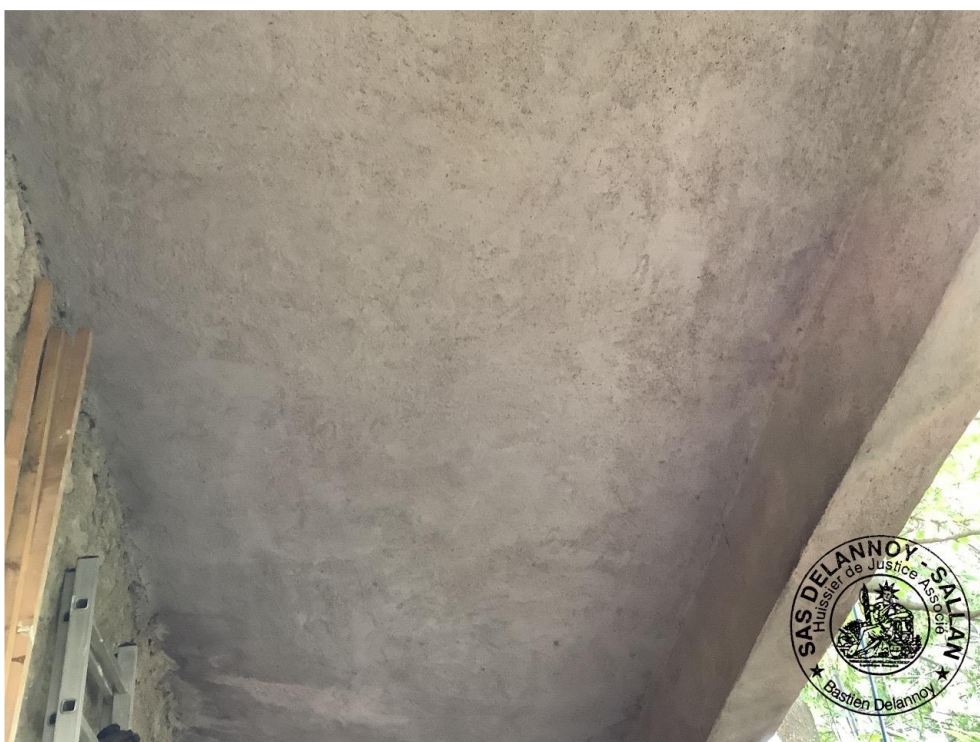
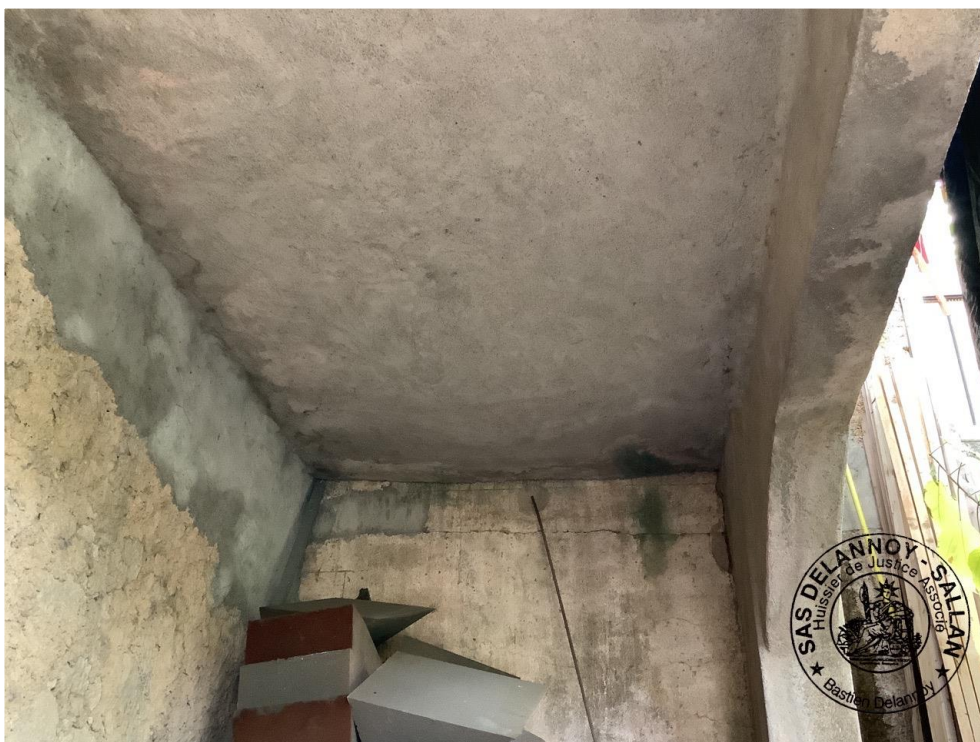
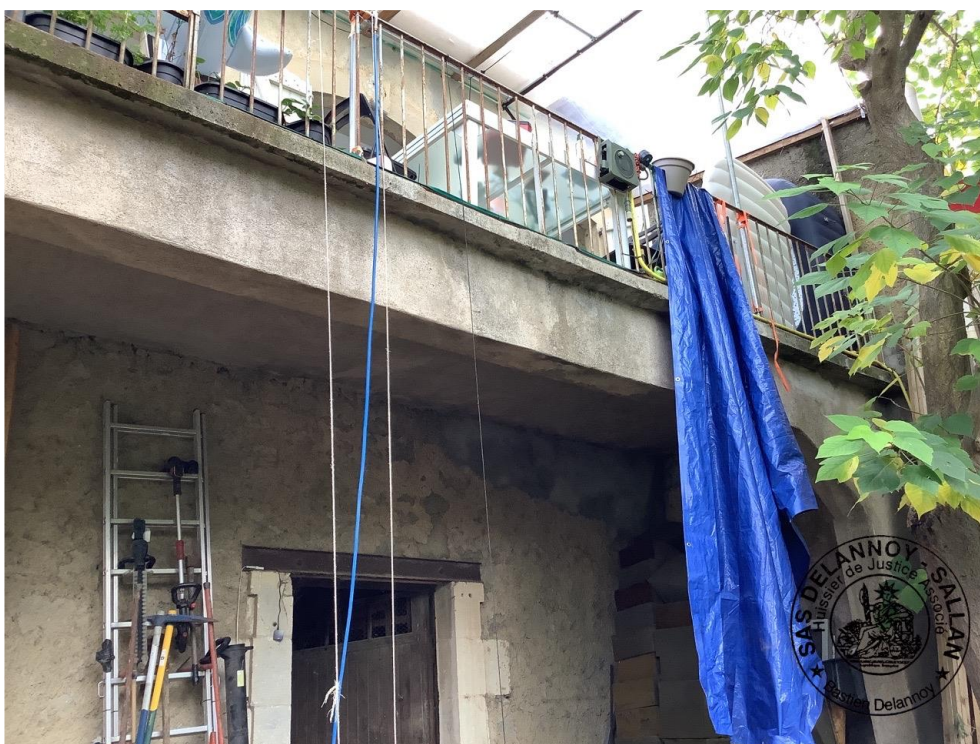
Je débute mes constatations par la sous-face de la terrasse et constate la présence de plusieurs fissures au niveau de la jonction avec le pilier Nord. Présence également d'éclats avec manques de matière au niveau de l'angle nord-ouest.

J'accède ensuite au pilier sud et constate la présence d'une fissure au niveau de l'appui sur le muret de la propriété de la requérante. En partie supérieure, je constate la présence de fissures verticales et horizontales au niveau de la jonction avec le plancher de la terrasse. Côté sud, je constate la présence de petites fissures horizontales au niveau de la poutre située sous le plancher de la terrasse.

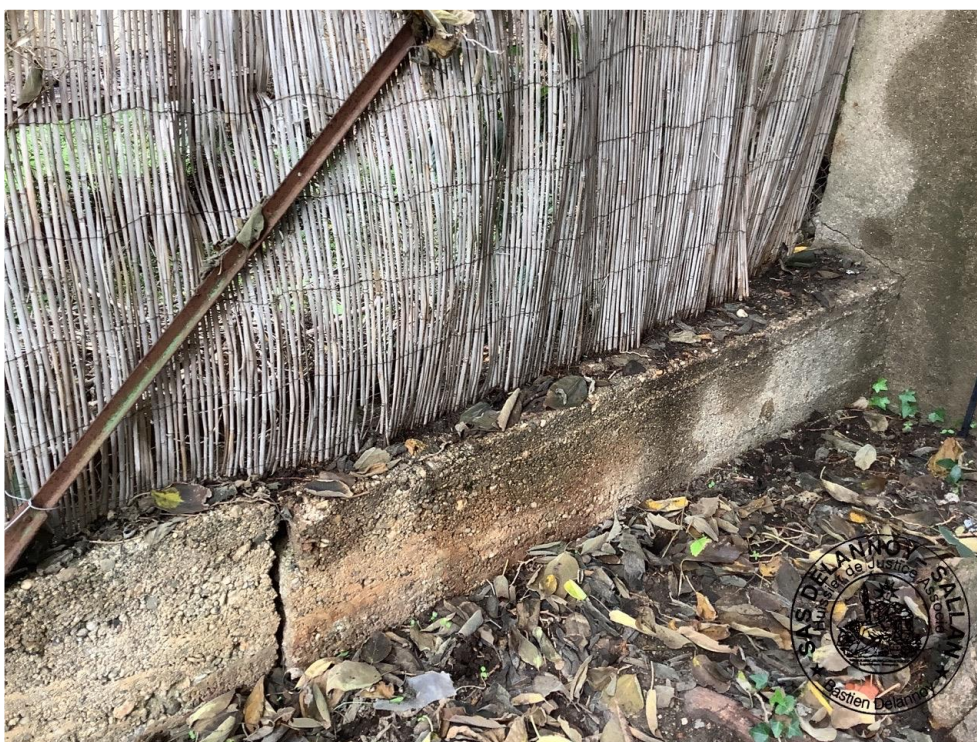
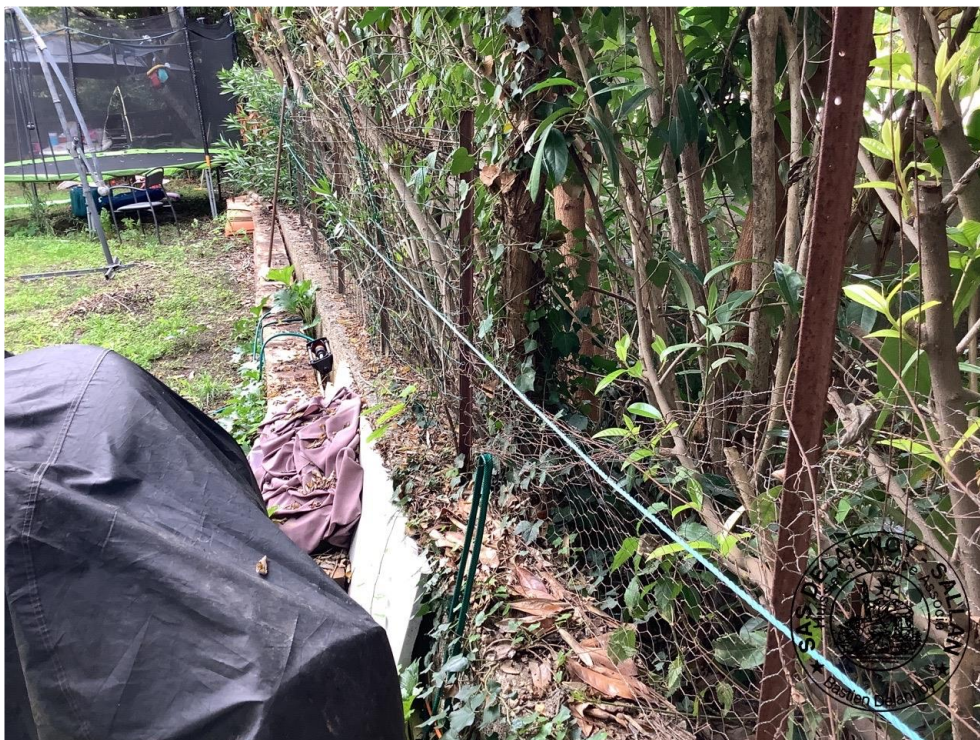
Je continue par le mur de clôture séparant la propriété de la requérante de l'habitation et constate la présence d'une fissure verticale avec déplacement côté nord. Présence toujours d'une fissure au niveau de la jonction avec le pilier sud de la terrasse.

Je poursuis et constate la présence d'une nouvelle fissure verticale s'étendant sur toute la hauteur du muret. En suivant, je constate que le muret est en état d'usage. Le grillage positionné en partie supérieure est en mauvais état.
