RAPPORT INTERMEDIAIRE SINISTRE GRAVE HABITATION

RÉFÉRENCE NUMERO : 21ERX7963/MPT/PPER

NATURE DU SINISTRE : INCENDIE

DATE DU SINISTRE : 04/11/2021

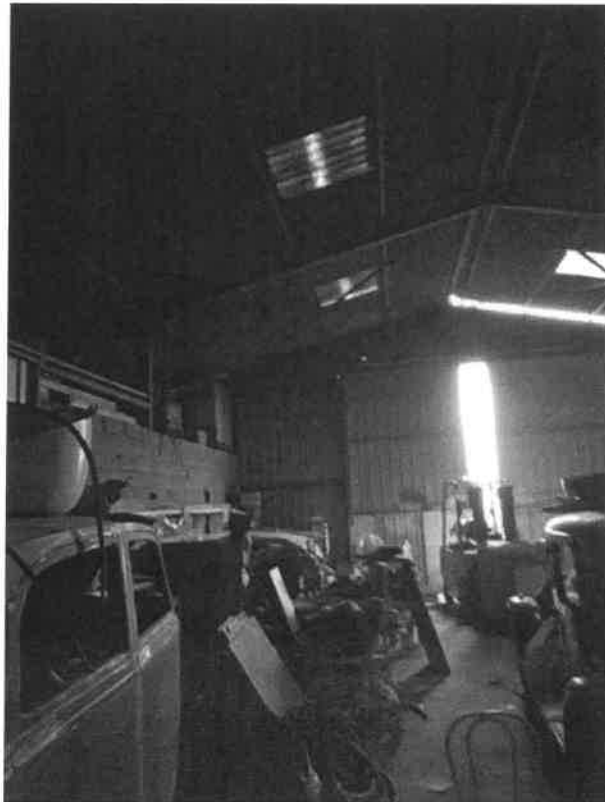
Nous constatons la présence d'un enfumage important sur l'ensemble du hangar.

Les éléments détruits se situent exclusivement sur la zone de départ incendie.

La fumée s'est ensuite propagée vers la partie habitation située dans le prolongement du hangar.

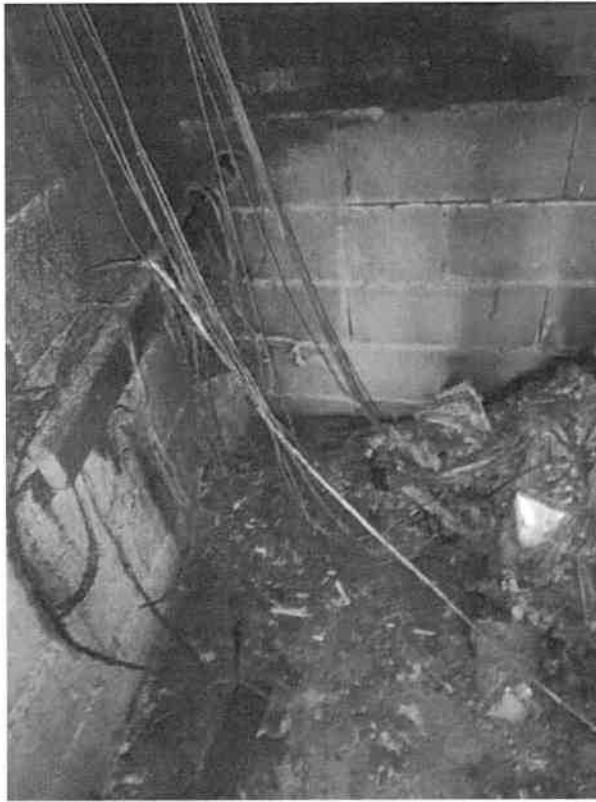
Départ de l'incendie et propagation du feu :

Au regard des dommages constatés, il ne fait nul doute que l'incendie a pris naissance sur la zone de stockage des batteries et du tableau électrique de la centrale.

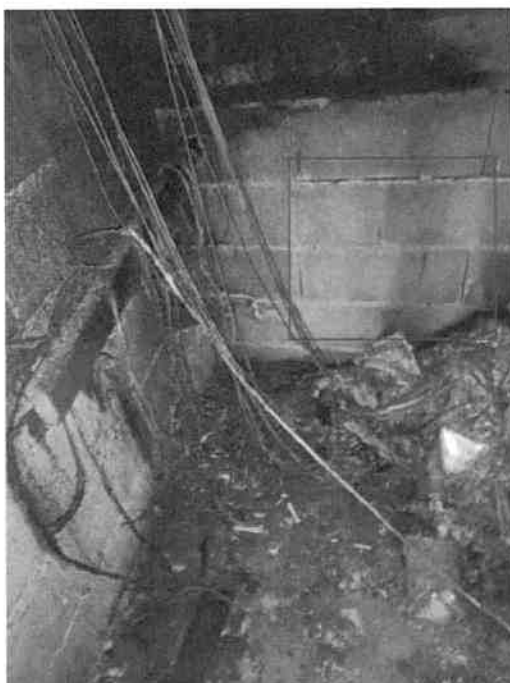
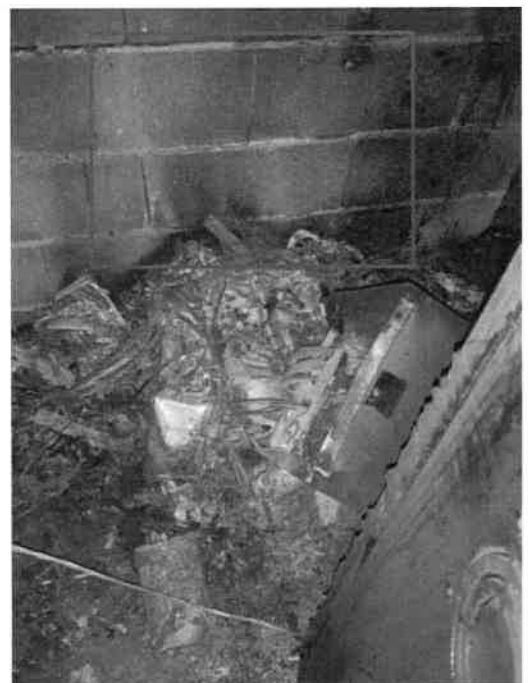
La zone de départ se situe au niveau de l'emplacement du tableau de la centrale photovoltaïque et de la zone de stockage des batteries.

Bien qu'il soit difficile, en l'état, de déterminer avec précision de qui, des batteries ou du tableau est à l'origine du sinistre compte tenu de la dégradation complète des biens, l'état de coloration rosé des parpaings béton et l'absence de suie sur la zone de stockage de batterie permet de statuer que l'hypothèse la plus probable de départ d'incendie est consécutive à un échauffement de batterie.

Le système de gestion de la production d'électricité est détruit et devra être remplacé.

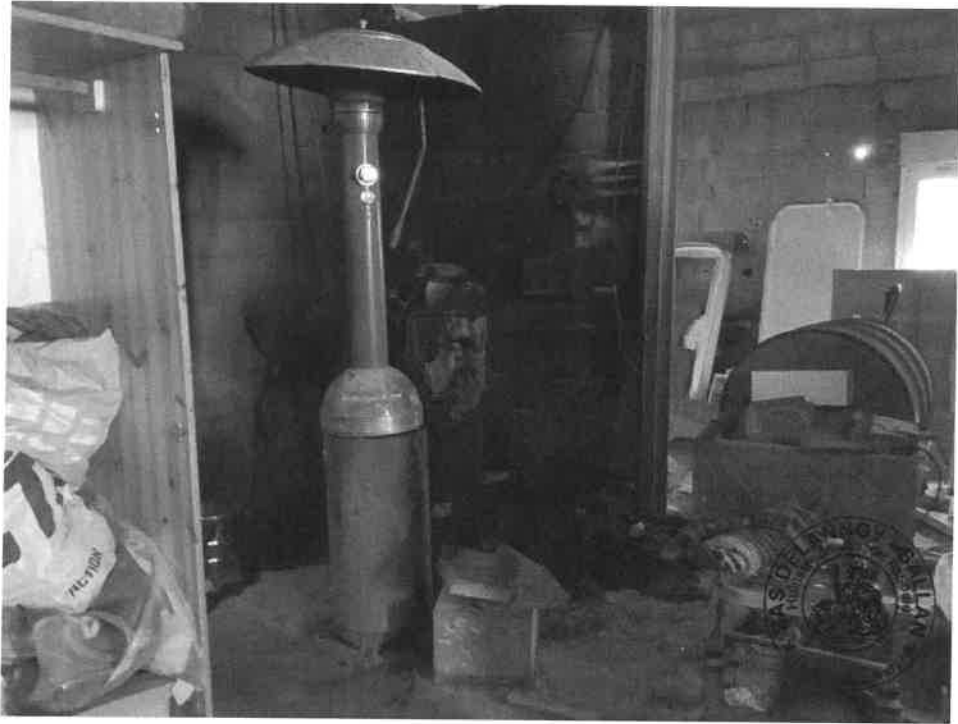
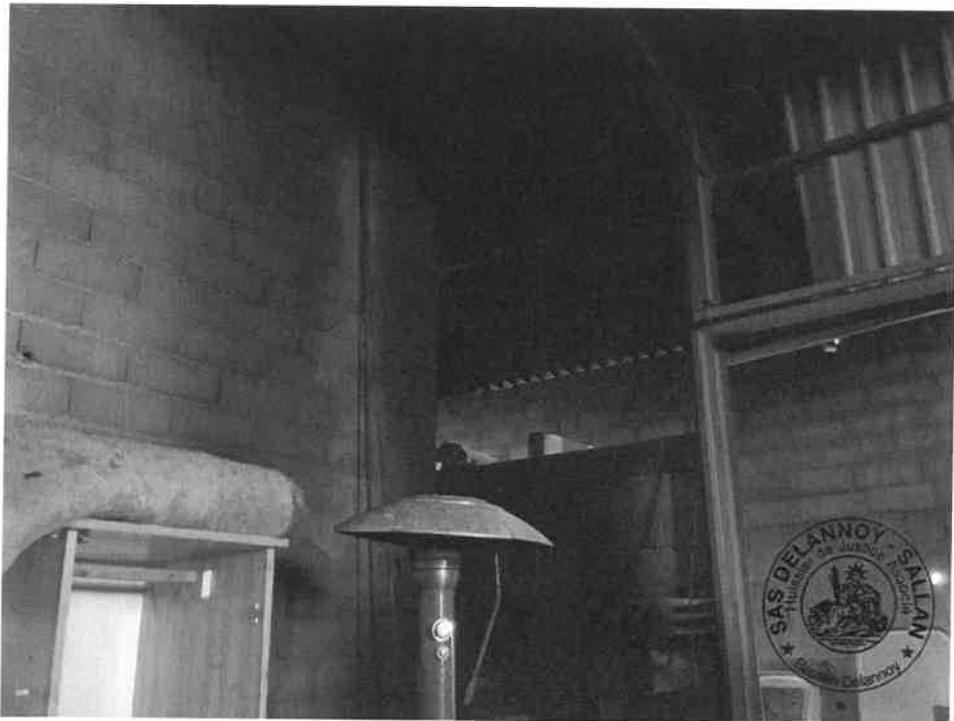
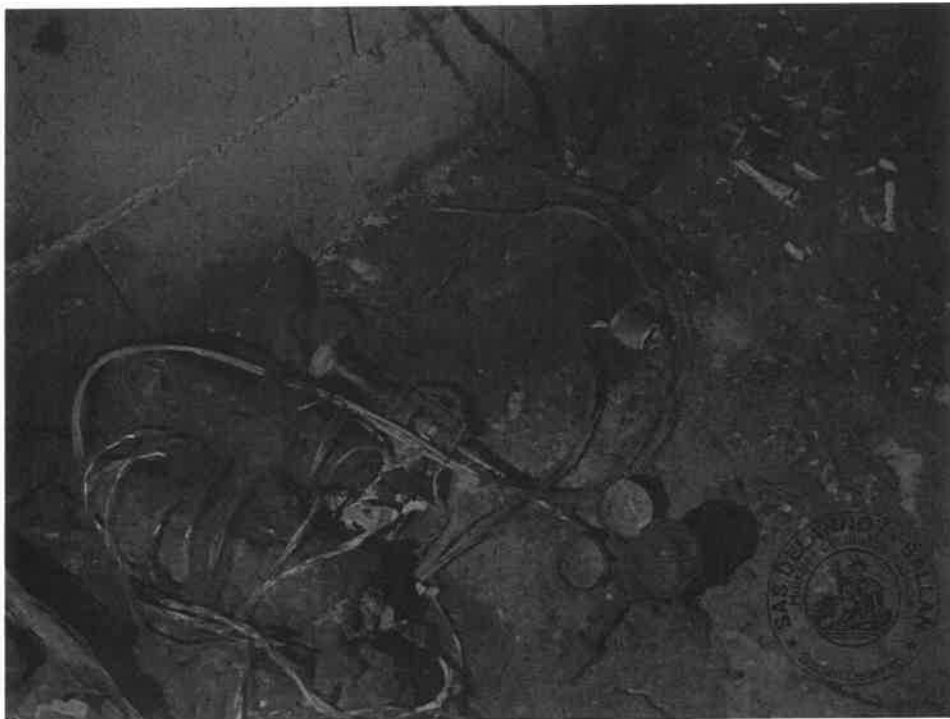
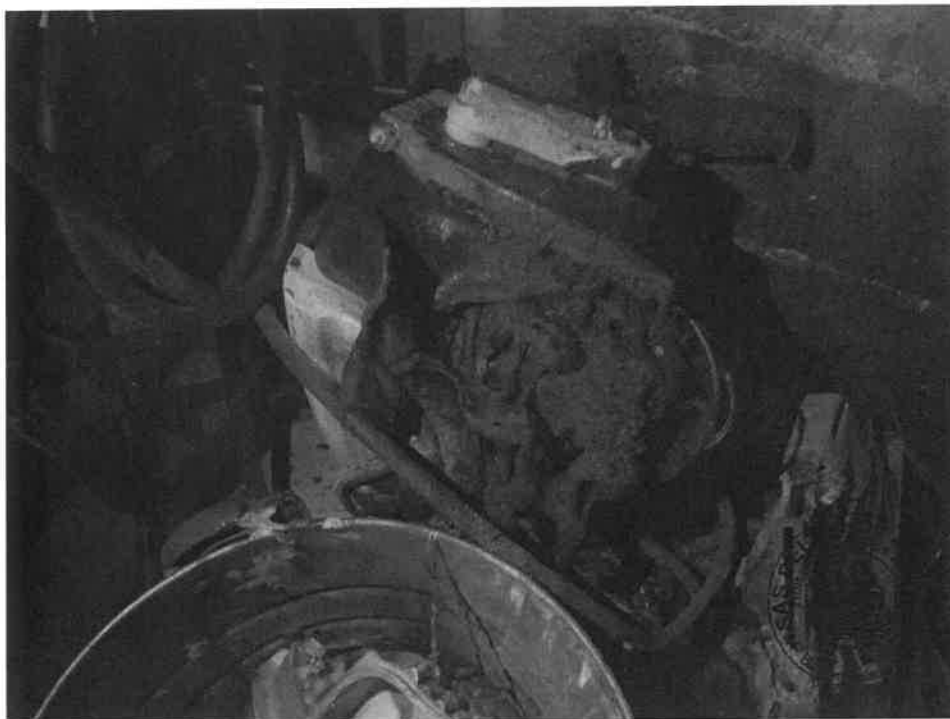
Je me dirige côté nord de l'atelier et constate la présence d'un sinistre dû au feu. Je constate la présence d'outils et matériels dégradés :

J'accède ensuite au cellier, où là étant, je constate la présence d'un lave-vaisselle de marque continental Edison ainsi que d'un lave-linge de marque Beko, l'ensemble présentant des dépôts de suie.

Présence également d'une rallonge électrique endommagée par le feu.

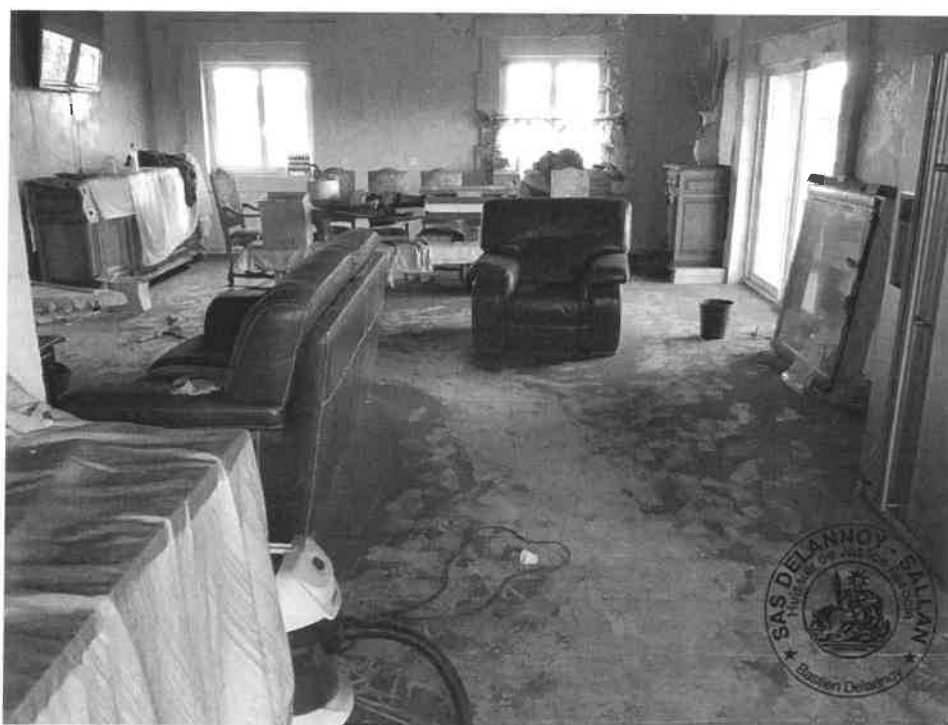
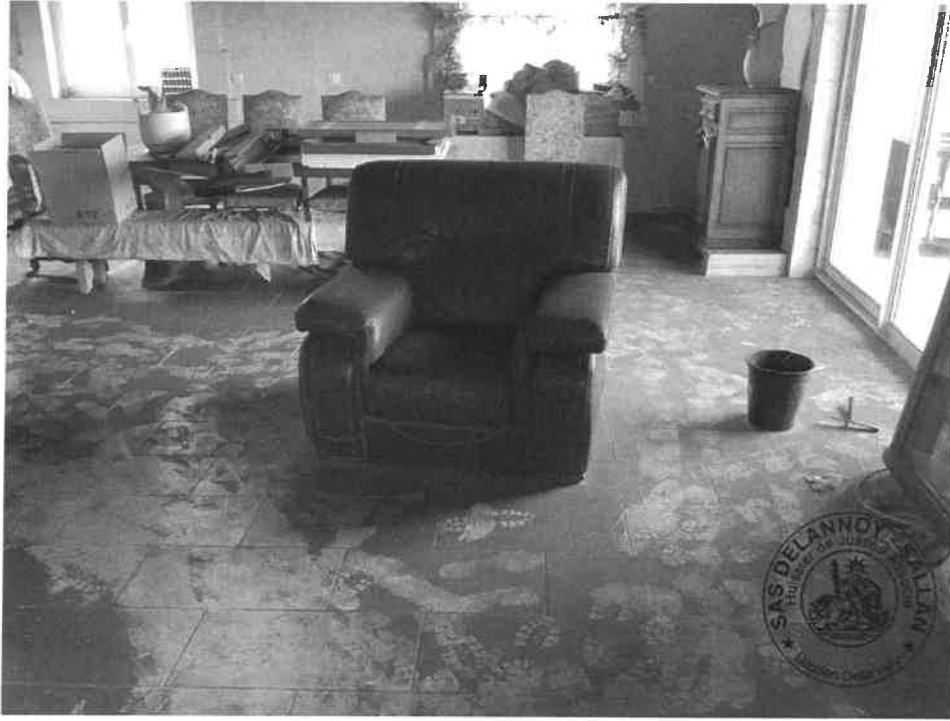
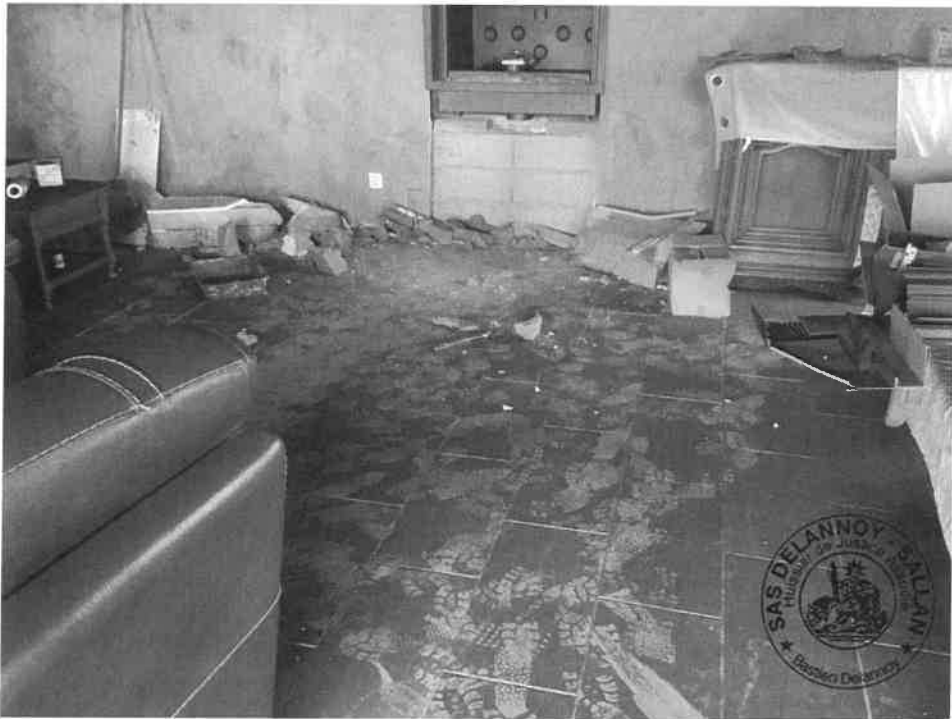
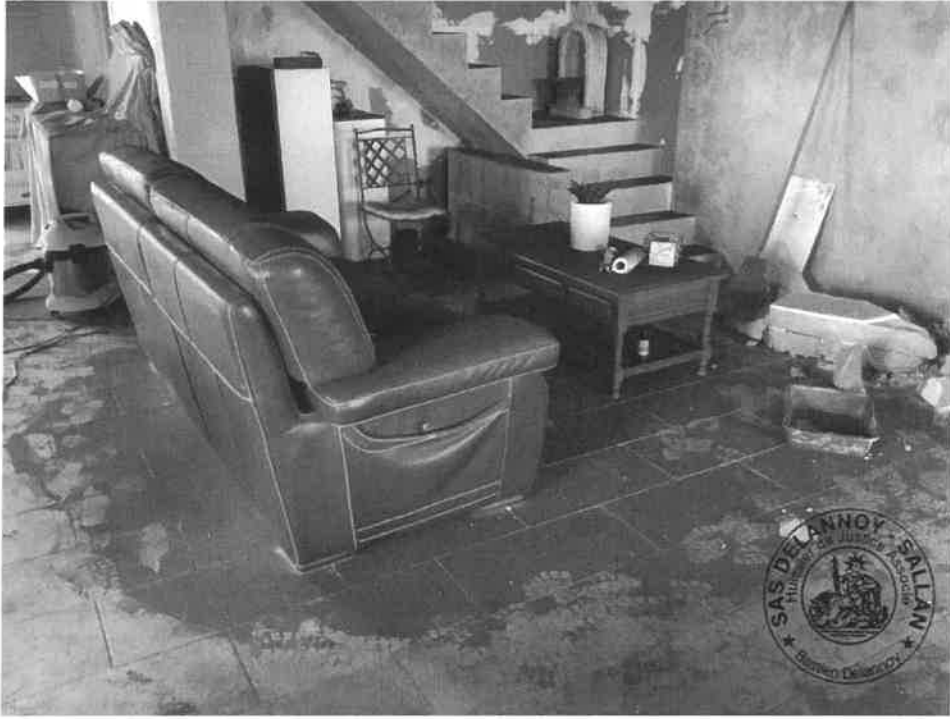
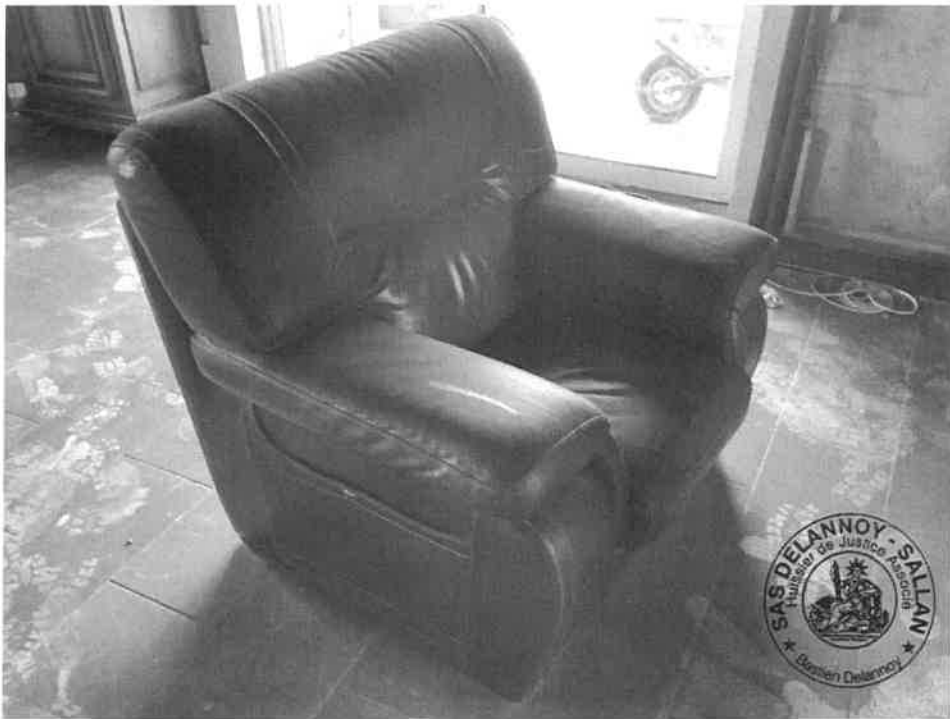
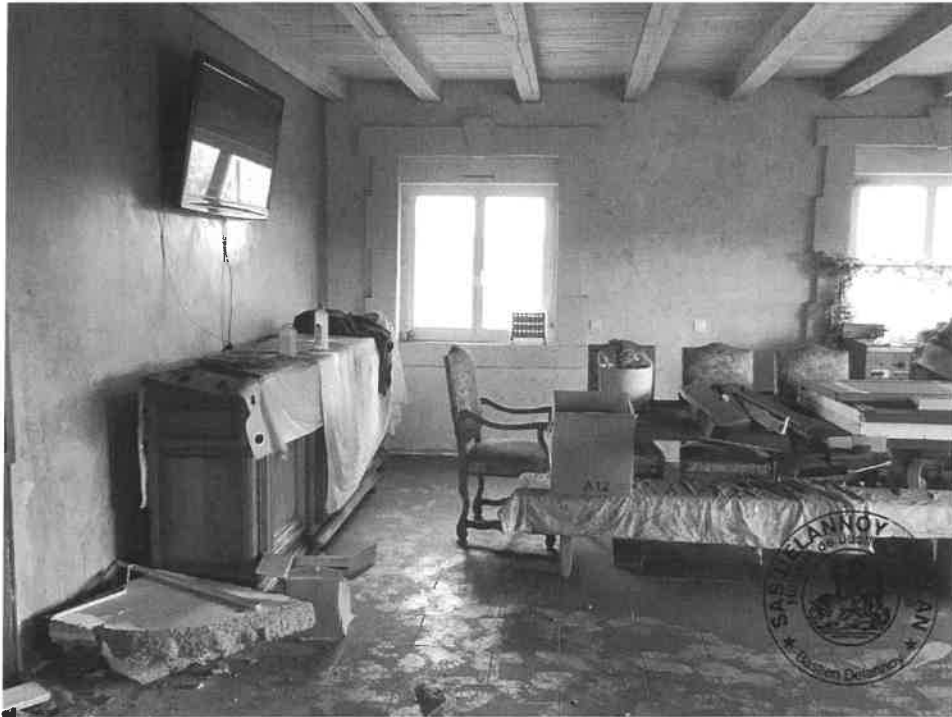
Je constate également la présence de dépôt de suie sur l'ensemble du mobilier présent à savoir un fauteuil cuir, un canapé deux places cuir, une table basse bois, une chaise structure acier assise matelassée, un téléviseur écran plat de marque Panasonic, une table à manger en bois plateau bois, cinq chaises structure bois assises tissus motifs fleuris, une friteuse, un meuble bois une porte un tiroir et le réfrigérateur.

Je poursuis par la partie cuisine et constate du dépôt de suie sur l'ensemble du plan de travail ainsi que sur la machine à café, meuble de rangement, le four et la gazinière.

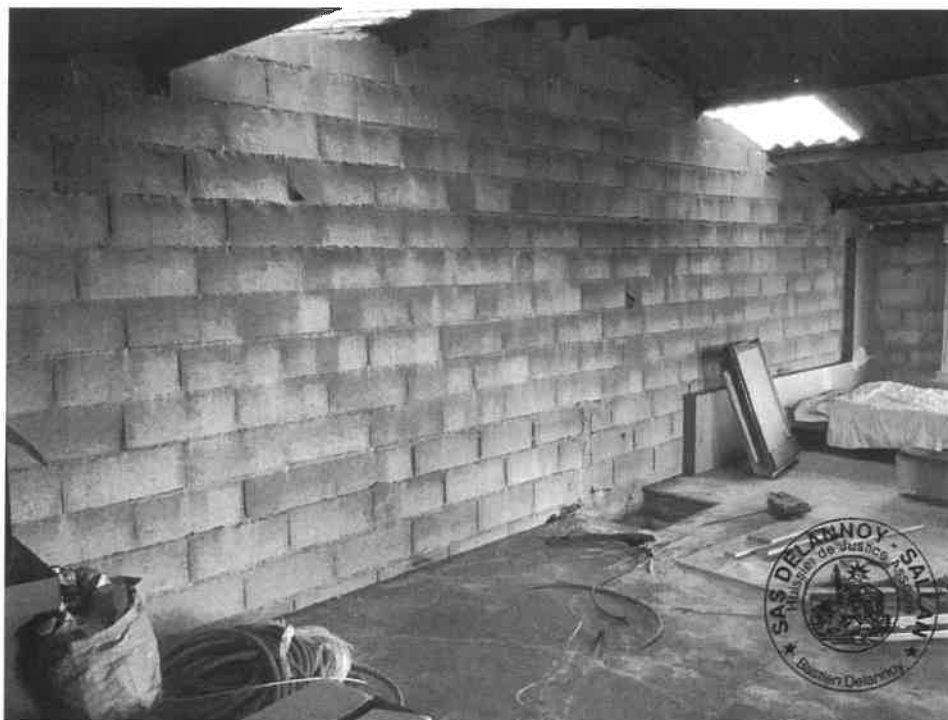
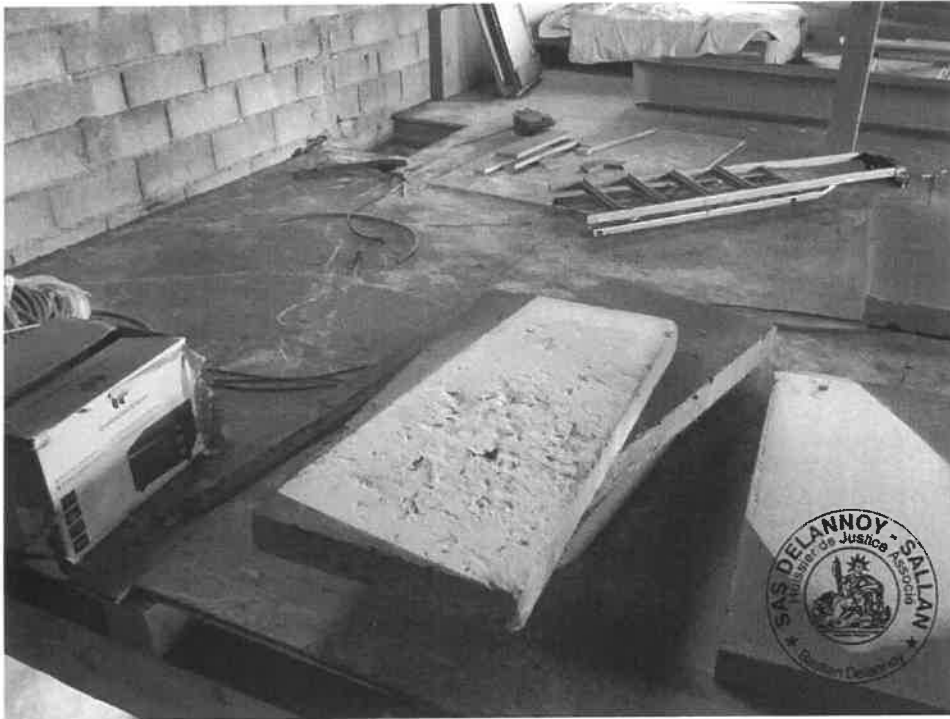
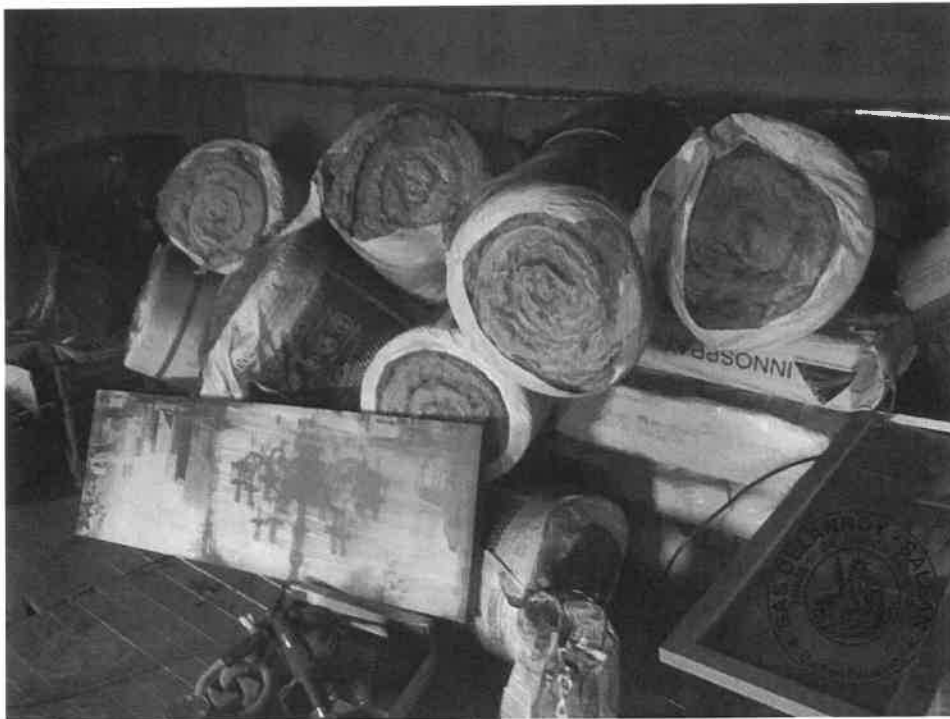
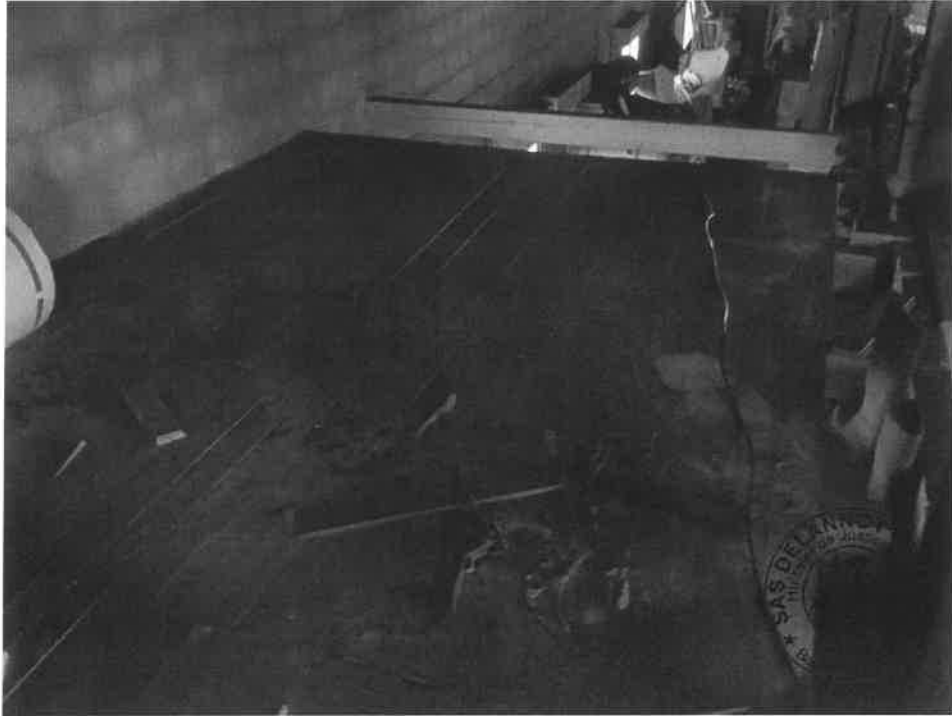
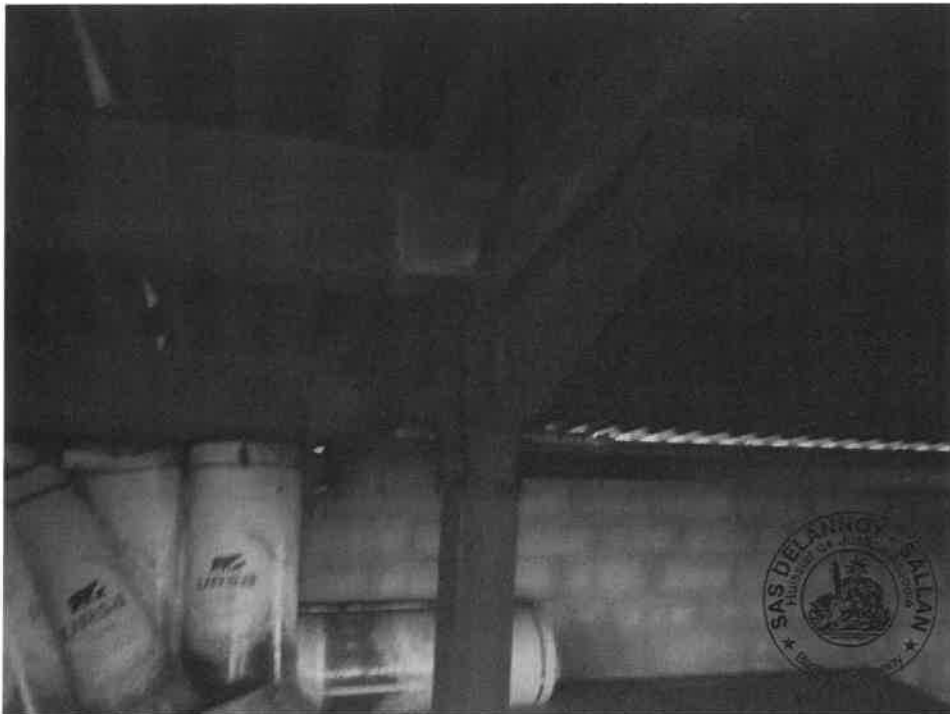
Je constate la présence de plaques de polystyrène ainsi que de laine de verre noircies. Je constate également un dépôt de suie au niveau des poutres.

Présence d'une scie circulaire noircie par la suie.
