Expertise : 19/00000150
Type : REFERE N°RG 19/000195
Portalis : DBWX-W-B7D-CRSB
Date : 04-juin-20

Affaire : CENTRE DE TOURISME EQUESTRE AYGADES
Envoi : Courriel
Objet : Rapport d'expertise

Expertise N°19/00000150

CENTRE DE TOURISME EQUESTRE AYGUADES / S.A. GENERALI IARD

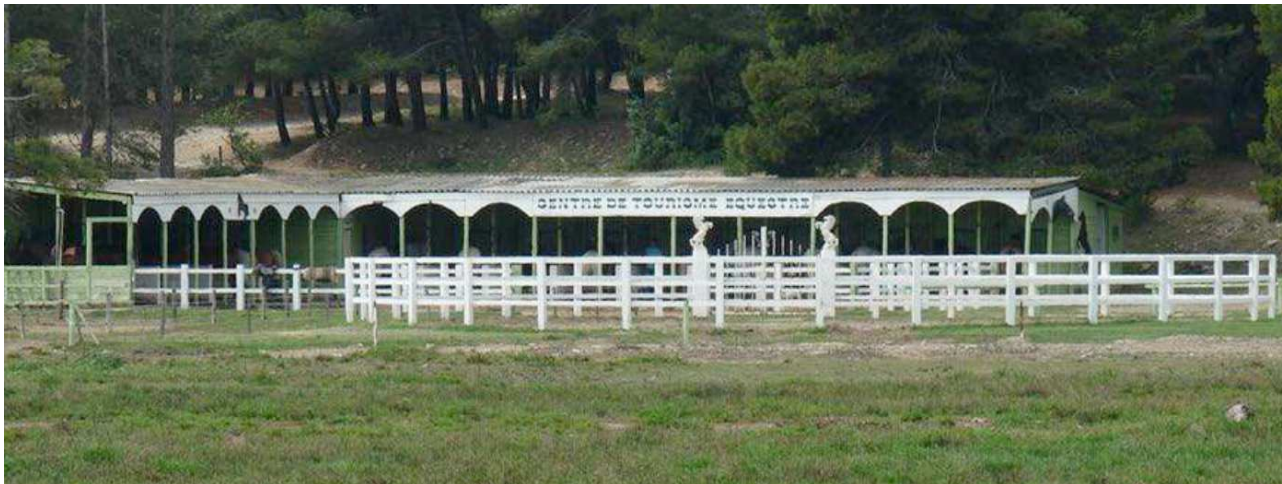
Photo 01 - Photo d'ensemble des stabulations et du préau de promenade - 2011

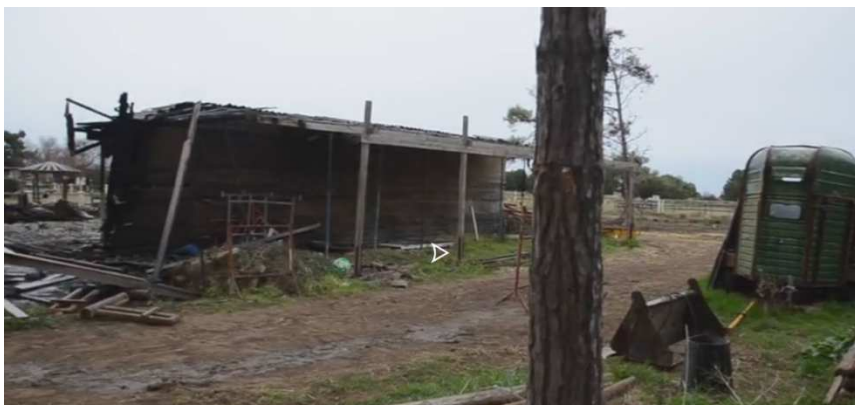
Photo 03 - Vue arrière de l'auvent au lendemain de l'incendie - 2019 -

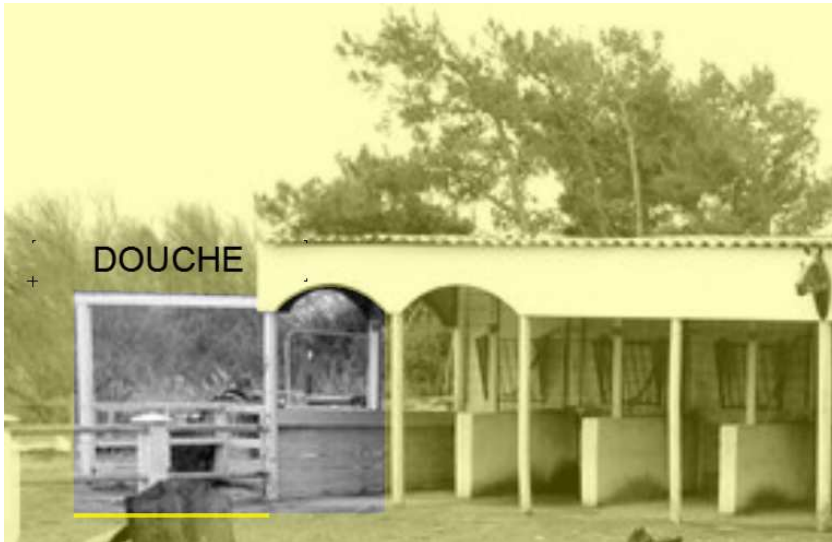
Photo 04 - Vue de la zone douche - 2019 -

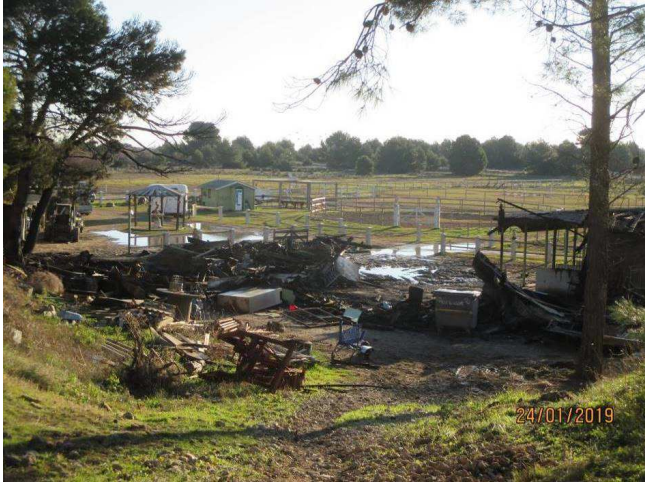
Photo 7 - Vue depuis l'Ouest, toute l'aile Nord-Est de stabulation

Les signes objectifs de l'incendie de façon globale, corroborent les déclarations des assurés pour positionner le foyer principal à proximité des box Nord et de l'atelier.

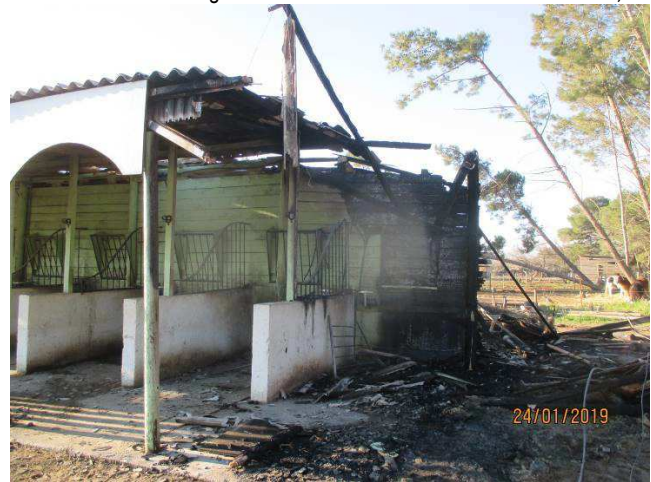
Photo 8 - Vue de l'angle intérieur des deux bâtiments de stabulation,

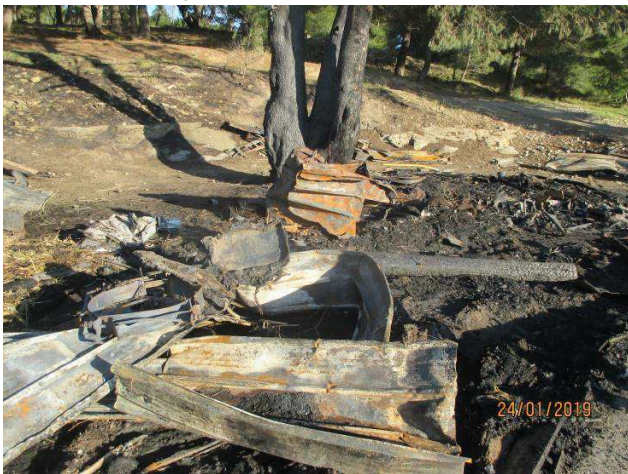
Photo 9 - Le lieu signalé comme théâtre des premières flammes / A

A / Vue depuis le Sud-ouest, l'enchevêtrement des gravais montre des tôles de couverture corrodées sous haute température, des éléments de charpente bois calcinés à divers degrés et en fond, côté Est, le pin qui surplombait ces bâtiments, calciné aux deux tiers :

Le théâtre de l'incendie a été particulièrement brassé par les services de secours qui ont utilisé un bulldozer pour repousser les décombres. Dans ces conditions, aucune investigation précise ne peut être menée.

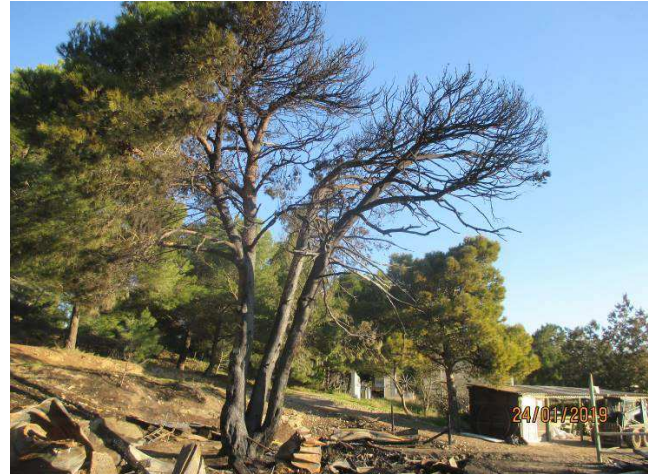
Photo 10 - Vu de ce secteur, depuis l'Ouest, au-dessus du bâtiment./B

Toutefois, l'orientation du vent et l'intervention rapide des services de secours ont évité la propagation de l'incendie vers l'Ouest et la pinède

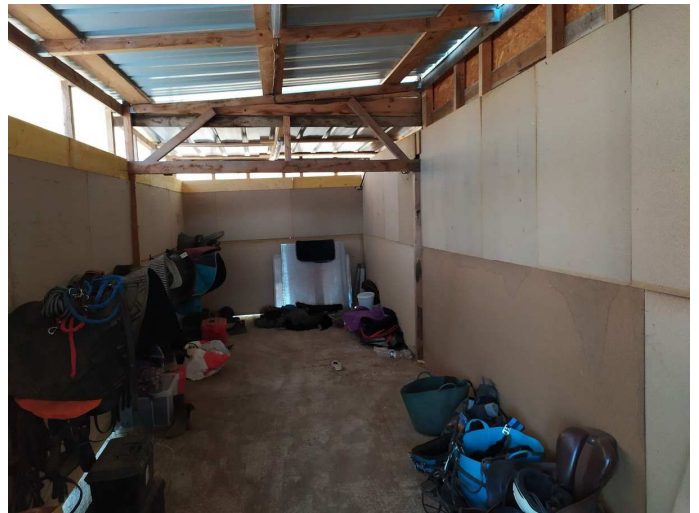
Photo 12- Vue intérieure de la sellerie propriétaires

Les parements intérieurs sont constitués de panneaux bois de type OSB pour les locaux réservés au CTE (Accueil sellerie et atelier - Photo 11) et de panneaux bois agglomérés de type CTBX pour les autres locaux (graineterie et sellerie propriétaire - Photo 12).

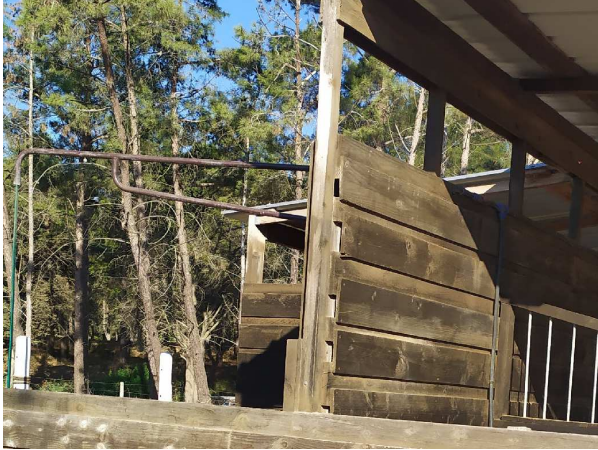
La partie haute des parois extérieures est ajourée, avec une occultation transparente en bandeaux de polycarbonate sur les locaux fermés (Sellerie, atelier, graineterie - photo 14) et une partie haute ouverte au vent sur les autres murs en parois de fond pour stabulation (Photos 13 & 15)

PHOTO 13 - Vue extérieure des panneaux de parois (côté douche)

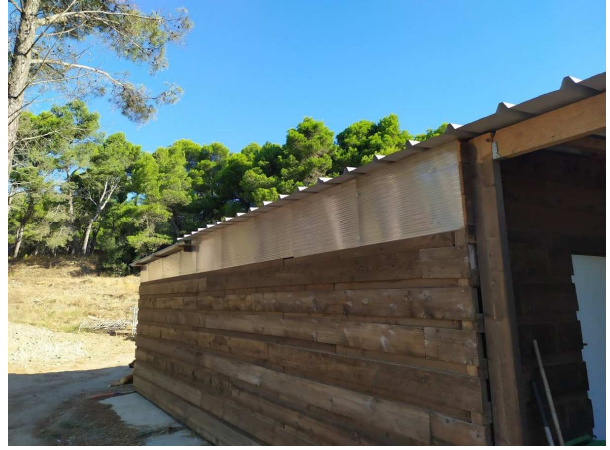
PHOTO 14 - Vue extérieure du volume sellerie propriétaires

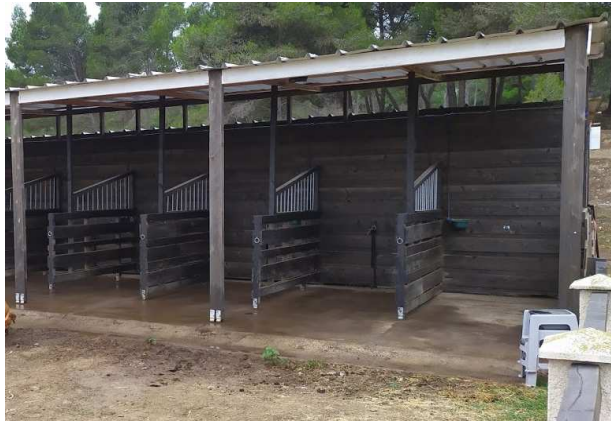
La séparation des box de stabulation, initialement construite en maçonnerie de 20 cm d'épaisseur, ont été remplacées par des parois plus fines avec une structure ajourée en bois et surmontée barreaudage bois/ métal pour le cadre et les barreaux. (Photos 15 & 16)

PHOTO 15 - Parois de fond des stabulations

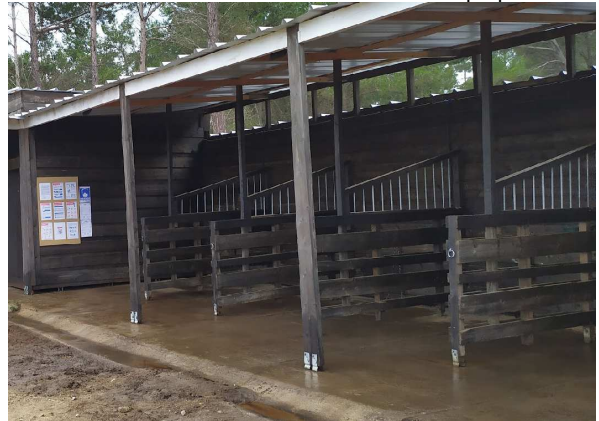
PHOTO 16 - Vue extérieure du volume sellerie propriétaires

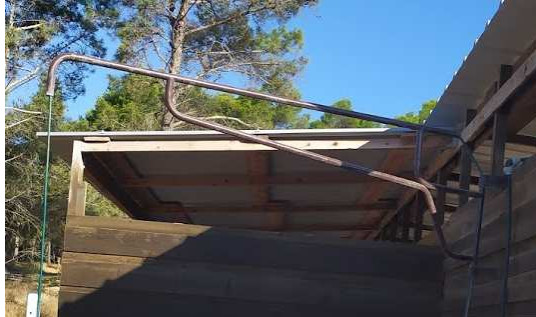
La douche à cheval d'origine est composée d'une potence orientable en tube métallique pour supporter de tuyau d'arrosage. L'ensemble des installations (abreuvoirs, douche et puisage) est alimenté par un réseau en polyéthylène (PE) avec pose en apparent y compris raccords PE.

Photos 17 - Potence de douche

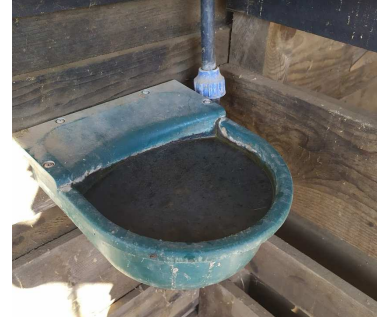
Photos 18 - Abreuvoir

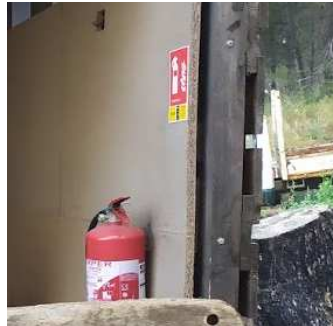
Sur facturation de vérification et de mise en conformité N° 17247 du 05/08/2019 de JSI Saint-Estève, 5 extincteurs et 4 panneaux de classe feu sont notifiés (PIECE N°12 page 108/139). Toutefois, je n'ai constaté que la présence de 2 extincteurs 6 l à l'entrée de la graineterie et dans le Hall de la sellerie CTE. - **Annexe n° F1**

Photos 19 - Extincteur Eau 6 L / Graineterie

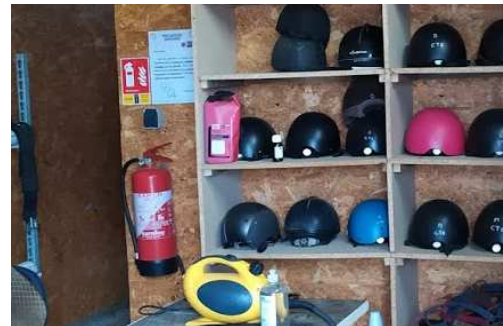
Photos 20 - Accueil sellerie CTE

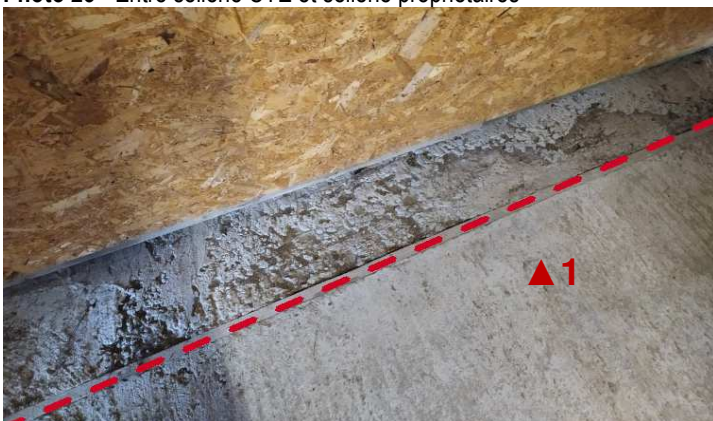
Lors de la deuxième visite, nous avons constatés des reprises de dallage béton au sol entre les parties stabulations et les autres locaux aménagés ou auvent arrière.

Continuité de dallage derrière les stabulations visible en photo 24 et photo 25 ci-dessous
Reprise de dalle en travaux différés entre Hall et sellerie propriétaires.

Photo 23 - Entre sellerie CTE et sellerie propriétaires

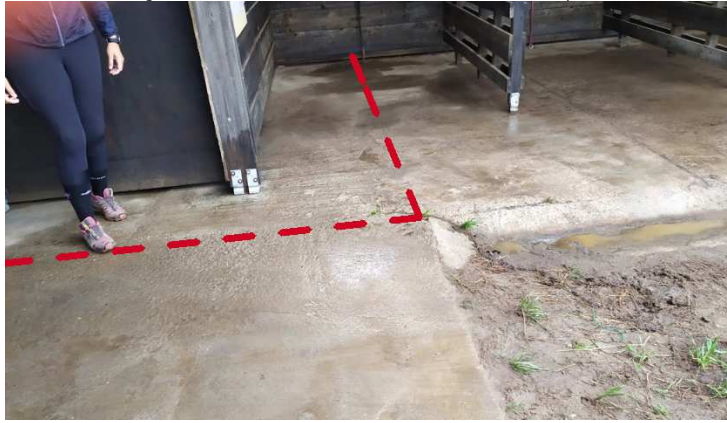
Photo 24 - Angle des 2 ailes de stabulation + entrée Hall (accueil bombes et harnais)

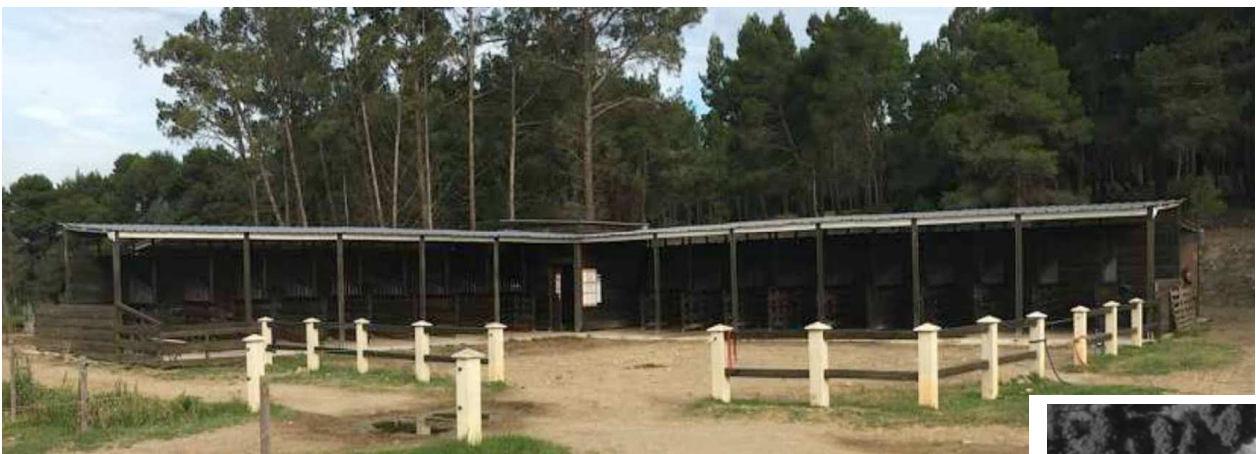
Photo 26 - Vue angle Est

A noter : Les piliers de clôture sont préexistants au sinistre.

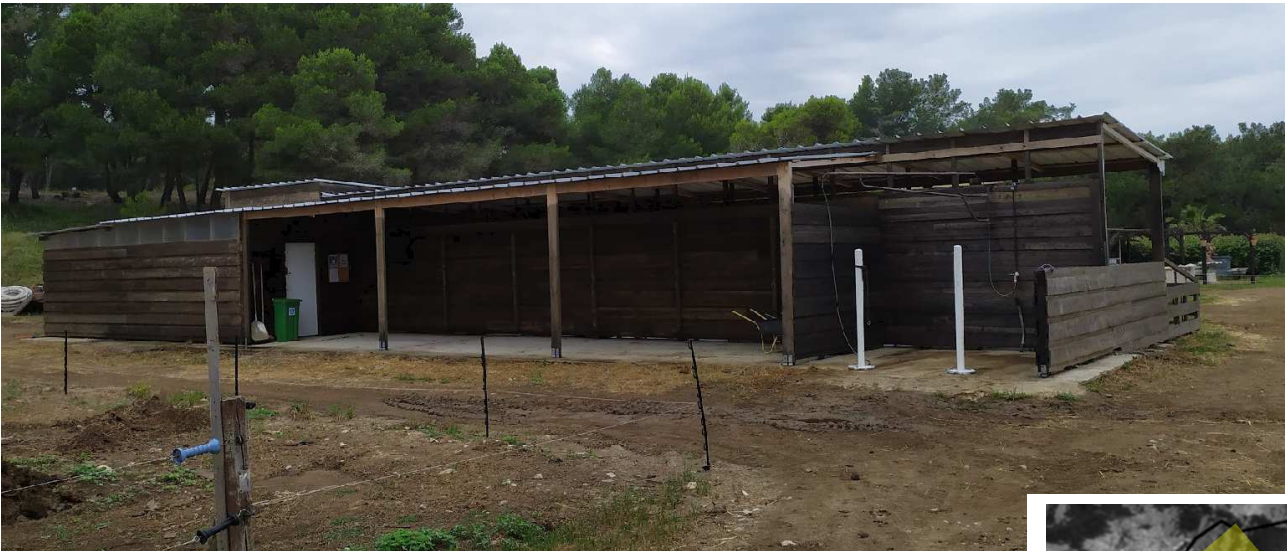
Photo 27 - Vue Sud-est

A noter : La douche (à droite sur l'image) à été déplacée de l'avant à l'arrière des stabulations et la partie gauche de l'auvent a été bâtie pour une destination de sellerie à usage des propriétaires de chevaux en gardiennage.

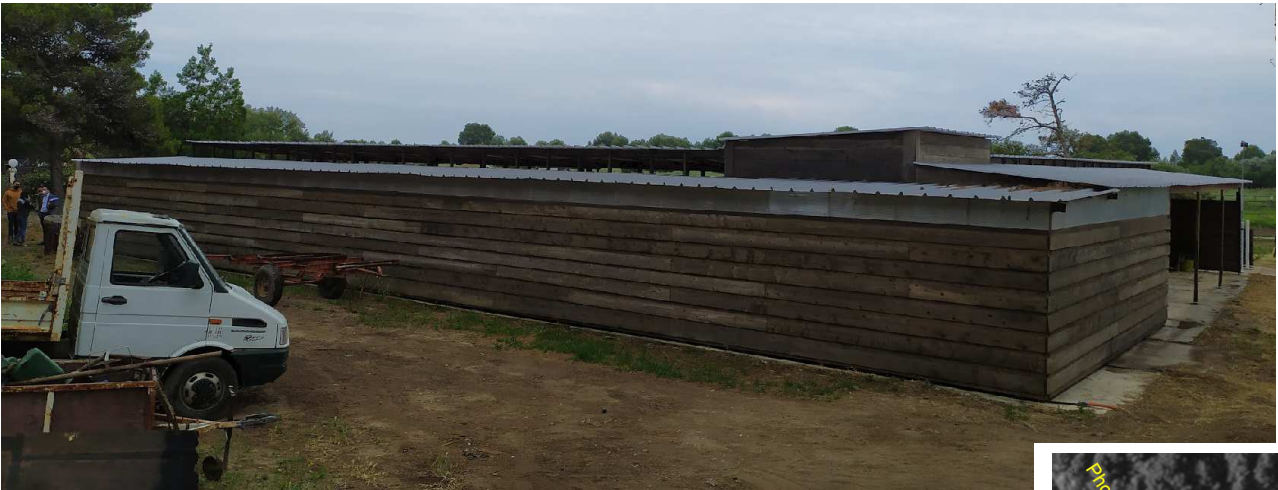
Photo 27 - Vue Nord-ouest

A noter : Cette face arrière des locaux de sellerie, atelier et graineterie était initialement moins longue et pourvue de portes d'accès dans la version sinistrée, avec les 2 box fermés et l'accès sellerie.

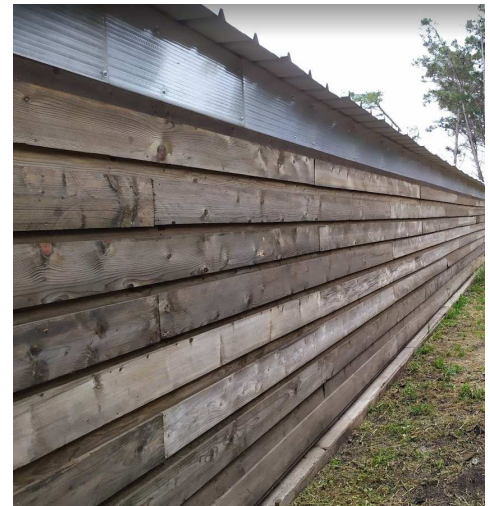
Vue arrière : Atelier & Sellerie - façade Nord-ouest -

Pour assurer l'étanchéité à l'eau des murs et à défaut d'un clin à emboîtement horizontal, il aurait fallu, à minima, créer un recouvrement des planches (schéma) pour permettre l'écoulement des eaux de pluie.

En l'état, l'absence de gouttière est un facteur aggravant quant aux risques d'infiltration et de dégradation prématurée.

En convenant que l'installation préexistante à l'incendie était étanche, il paraît nécessaire d'intégrer le devis de fourniture des gouttières dans les travaux nécessaire au parachèvement.
