Rapport de mission

- 1 – Contexte de la mission.
- 2 – Rappel des faits.
- 3 – Etat des lieux – Constatations.
- 4 - Planche photographique réalisée à partir de photos que vous m'avez transmises.
- 5 – Vaporisation violente à caractère explosif (B.L.E.V.E.)
- 6 – Conclusion.

Vous avez sollicité mon intervention dans le cadre d'une mission privée afin de déterminer si les dommages structurels observés à l'intérieur de votre maison pouvaient être la conséquence de l'explosion survenue à votre domicile le 21/11/2021.

Références dossier : Explosion d'atmosphère à l'intérieur d'une maison d'habitation ancienne.

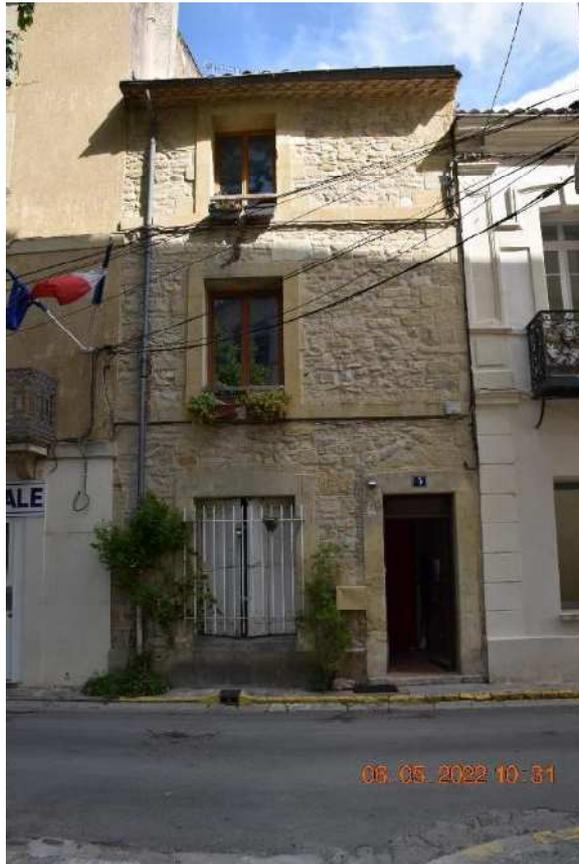
Plan large de l'immeuble sinistré. L'entrée de l'immeuble est située sur la façade Sud.

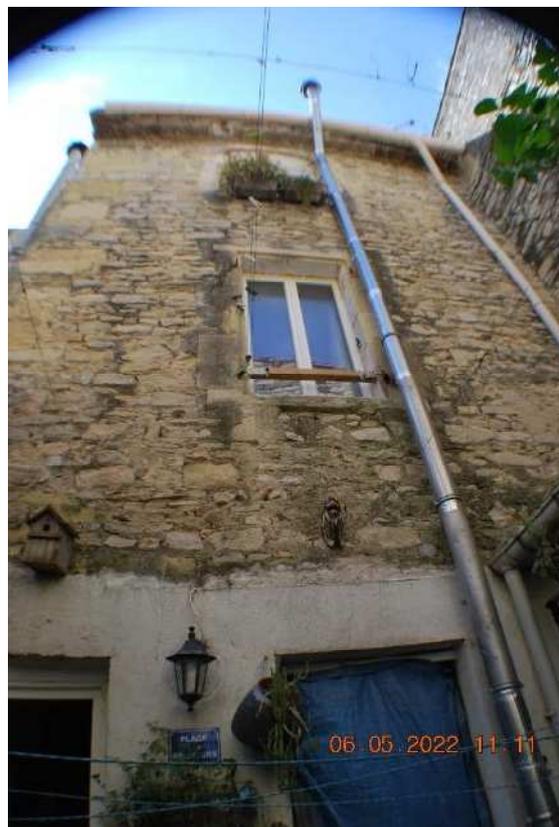
La façade Nord donne sur une courrette intérieure.

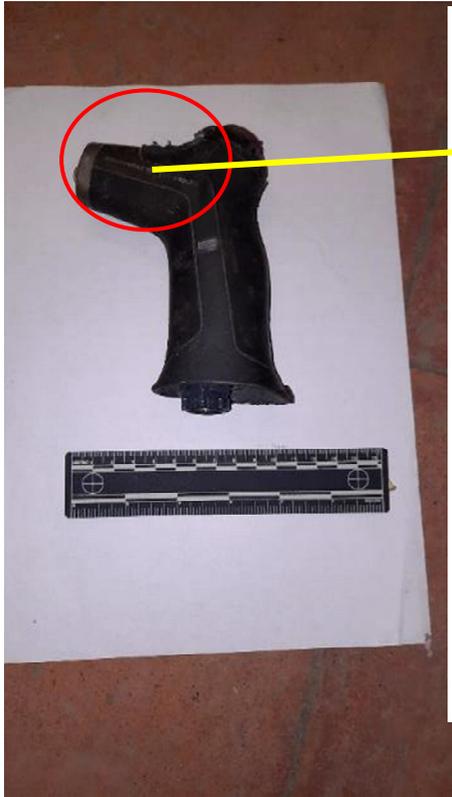
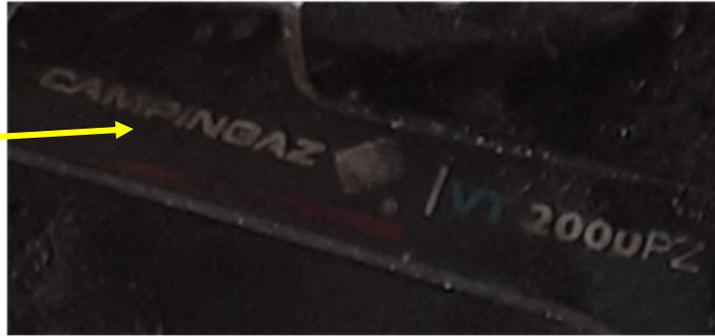
Avant de procéder aux constatations, Monsieur SAINT-GUILHEM met à notre disposition les vestiges d'une lampe à souder.
Sur la partie supérieure de la poignée nous relevons la marque et le type de cette lampe à souder.

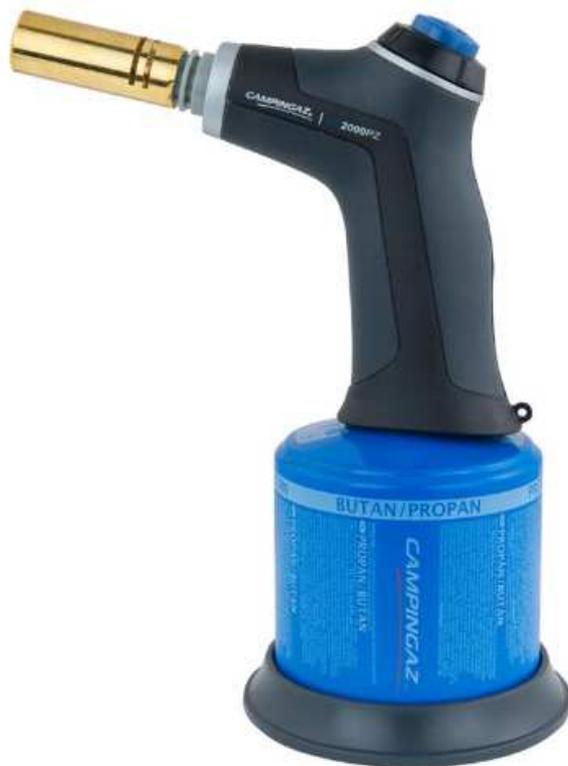
Il s'agit d'une lampe à souder de marque CAMPINGAZ VT 2000PZ.

Ce type de lampe à souder est équipé d'un système d'allumage Piezo ⁽⁴⁾.
⁽⁴⁾ Source @ CAMPINGAZ

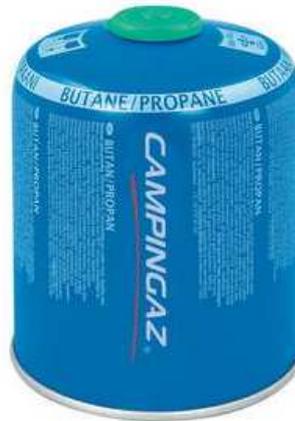
Cartouche CV 470 Plus

Cette lampe à souder est alimentée par une cartouche de type CV 470 plus.
Elle contient 450g de Butane/Propane mix (80/20) ⁽⁵⁾

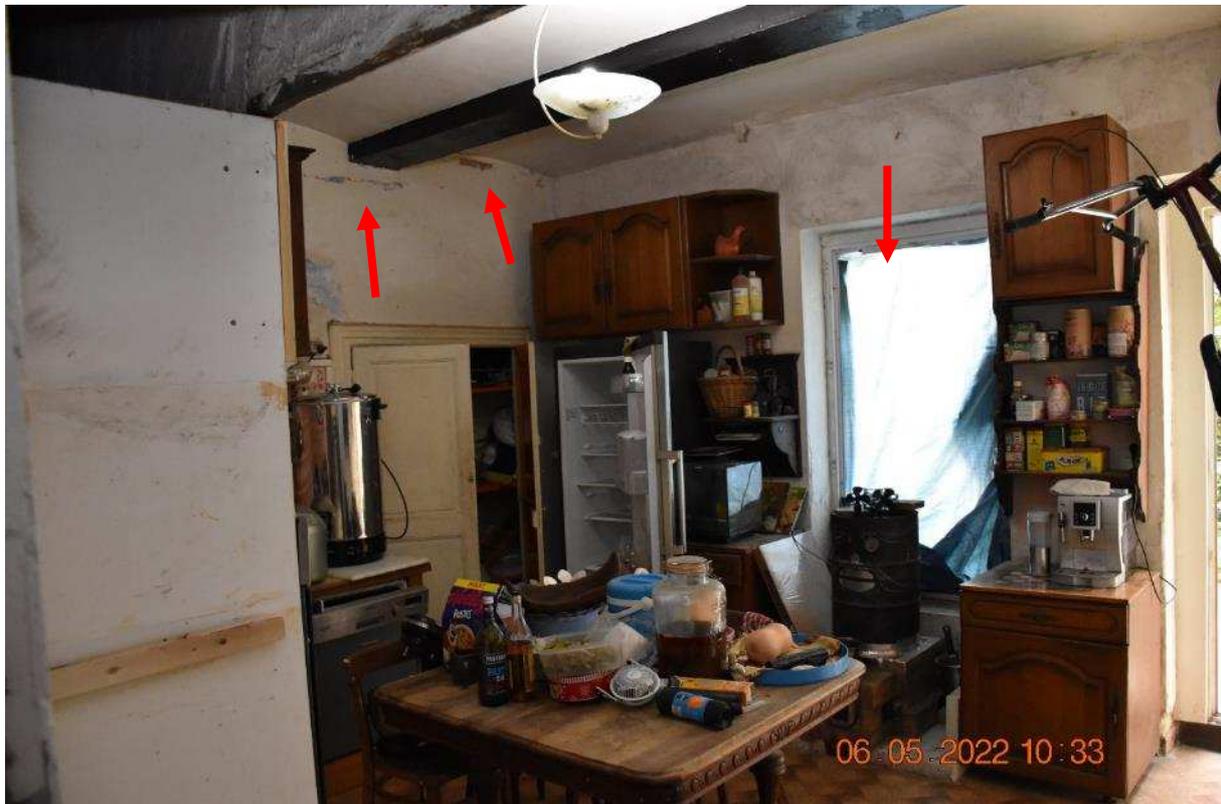
A l'intérieur de cette pièce, les vitres de la fenêtre sont détruites, la partie supérieure du bâti en PVC est gravement endommagée à la suite d'une rupture mécanique.

A la base de la poutre maîtresse supportant le plancher haut, nous observons une fissure avec déformation de la cloison.

Le meuble haut placé à côté du meuble de four a été détruit, la porte qui isole la cuisine de la cage d'escaliers a également été détruite.

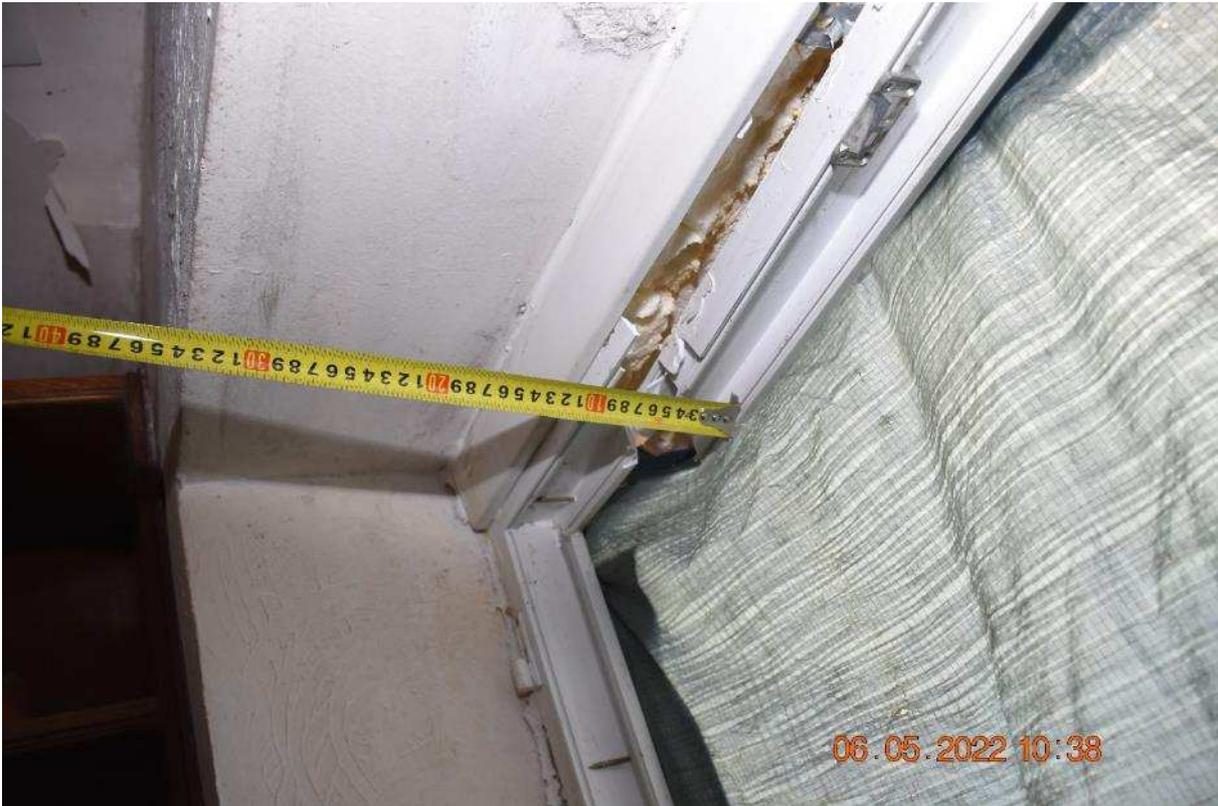
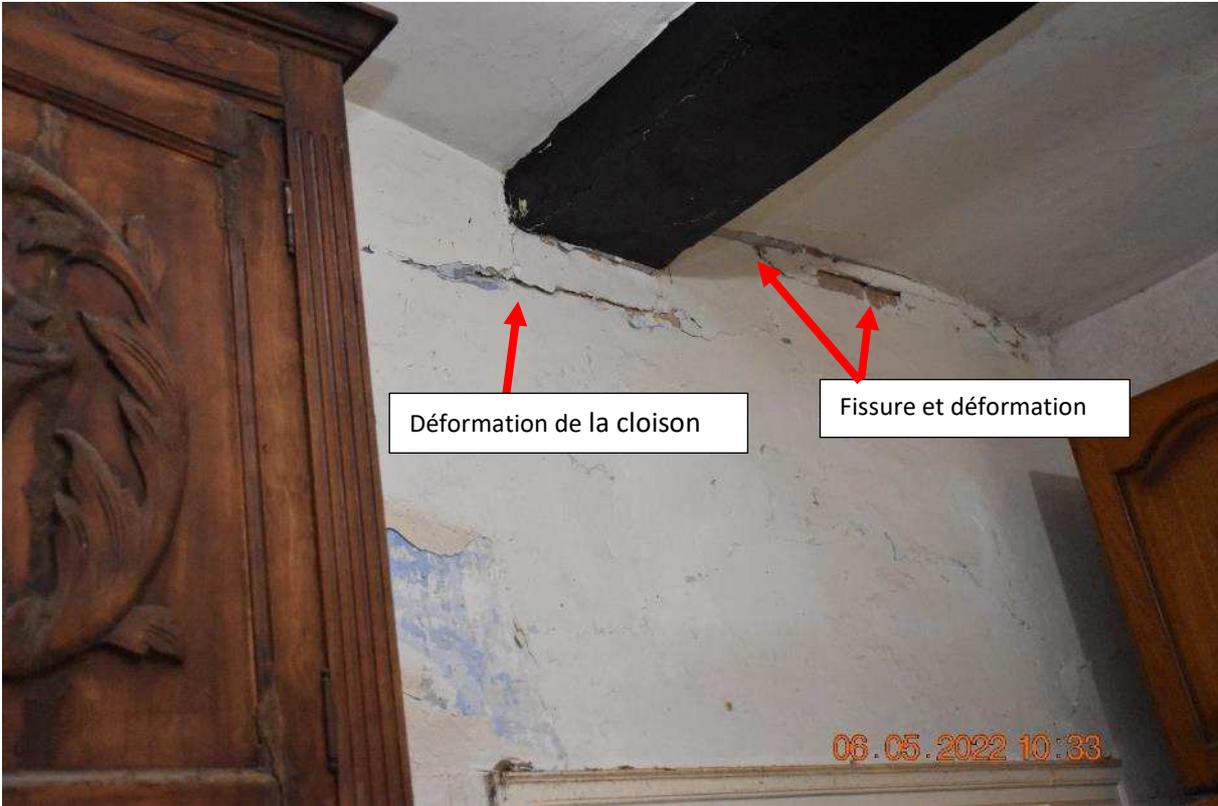
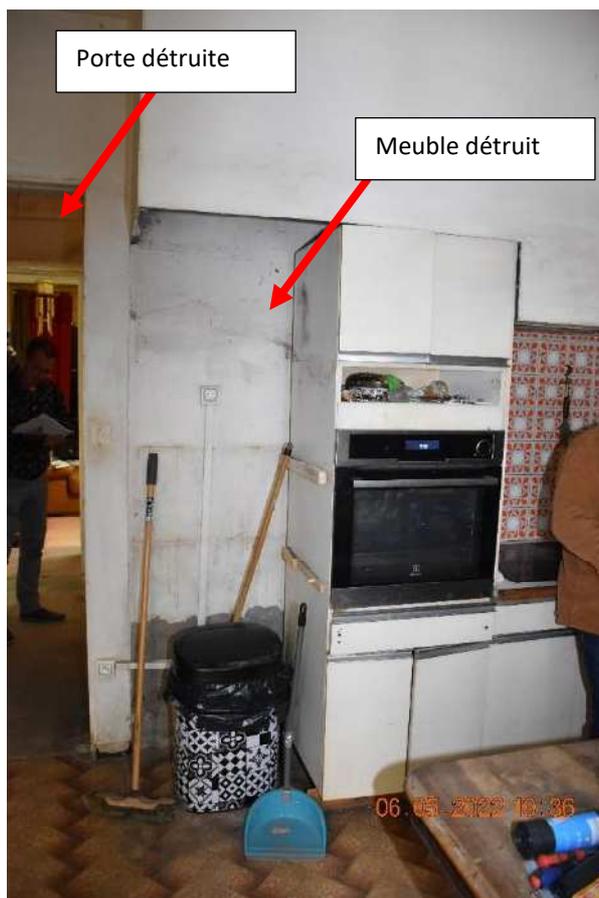
Sur ce plan large nous observons la rupture mécanique de la partie supérieure du bâti en PVC.

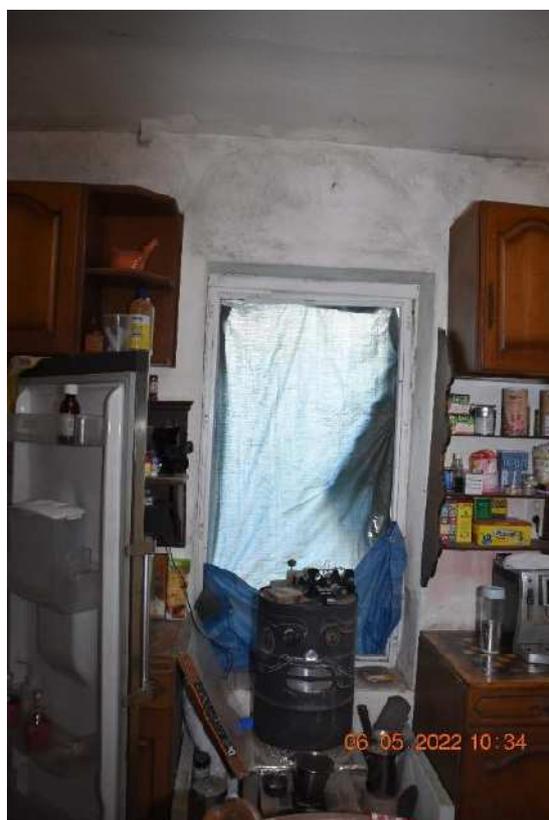
Sur la façade Sud, la fenêtre de la salle à manger à 2 vantaux ouvrant vers l'intérieur a également été détruite. Les morceaux de vitre ont été projetés sur la voie publique à plusieurs mètres.

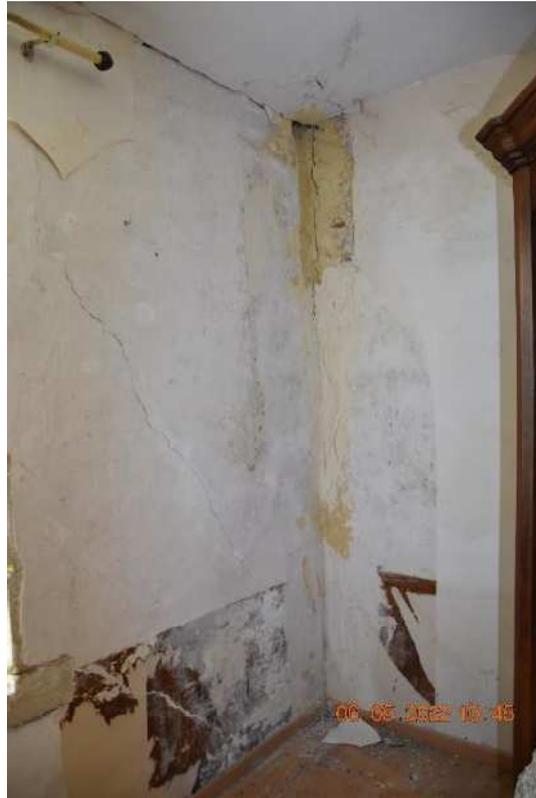
A l'intérieur de la chambre du premier étage côté Nord, nous observons une série de fissures qui affectent les murs porteurs et le plafond.

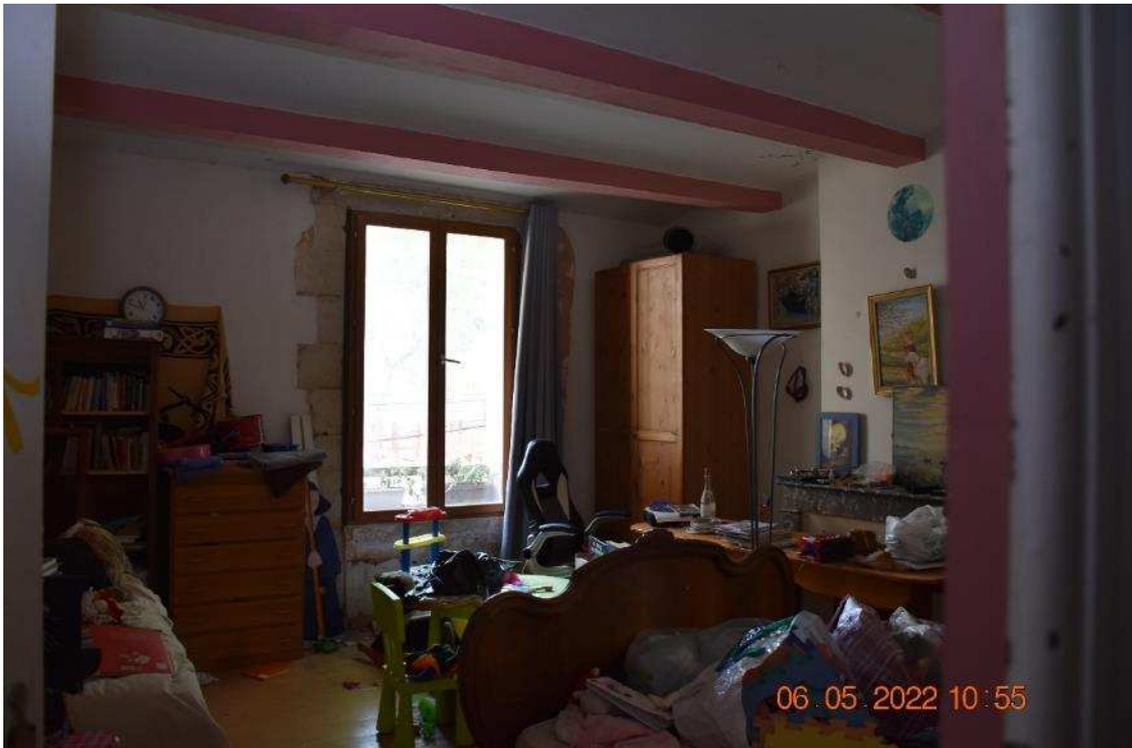
La chambre du premier étage située côté Sud présente quelques fissures sur les murs et le plafond, néanmoins la structure paraît moins affectée.

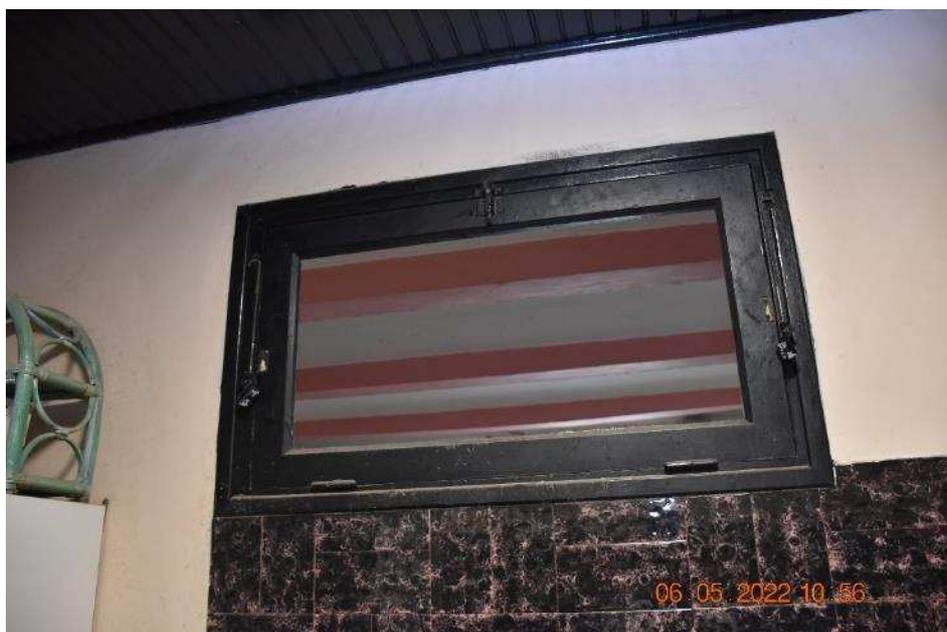
La salle d'eau située au premier étage est également affectée par l'explosion.
La vitre du vasistas a été soufflée.

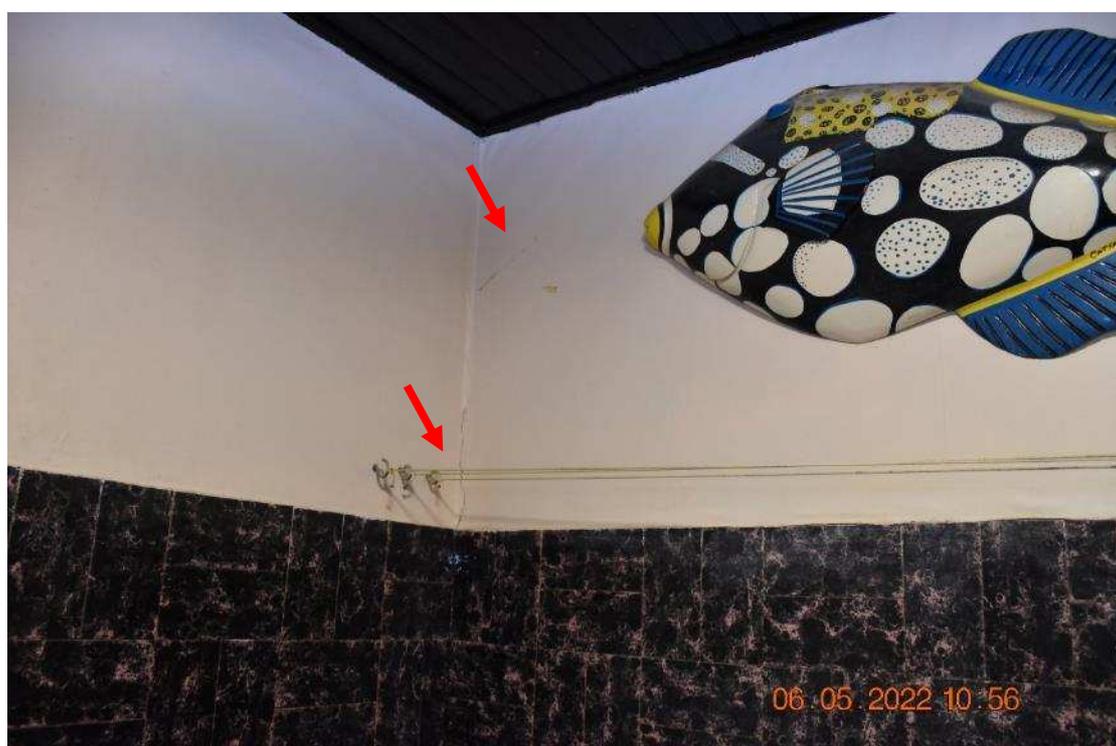
La cloison de cette pièce est affectée par des fissures.

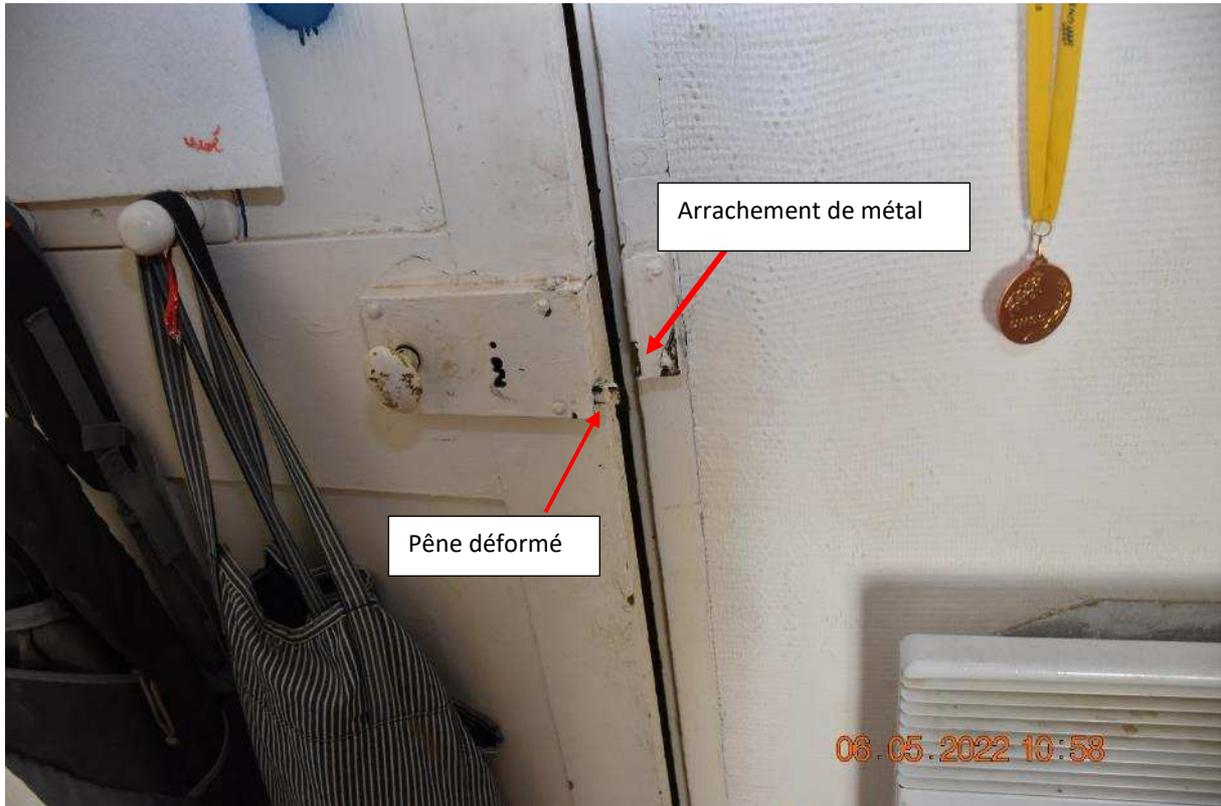
Au deuxième étage, nous observons que la gâche située à l'intérieur de la chambre côté Nord a subi une contrainte mécanique importante avec arrachement de métal. Notons également sur la serrure une déformation du pêne.

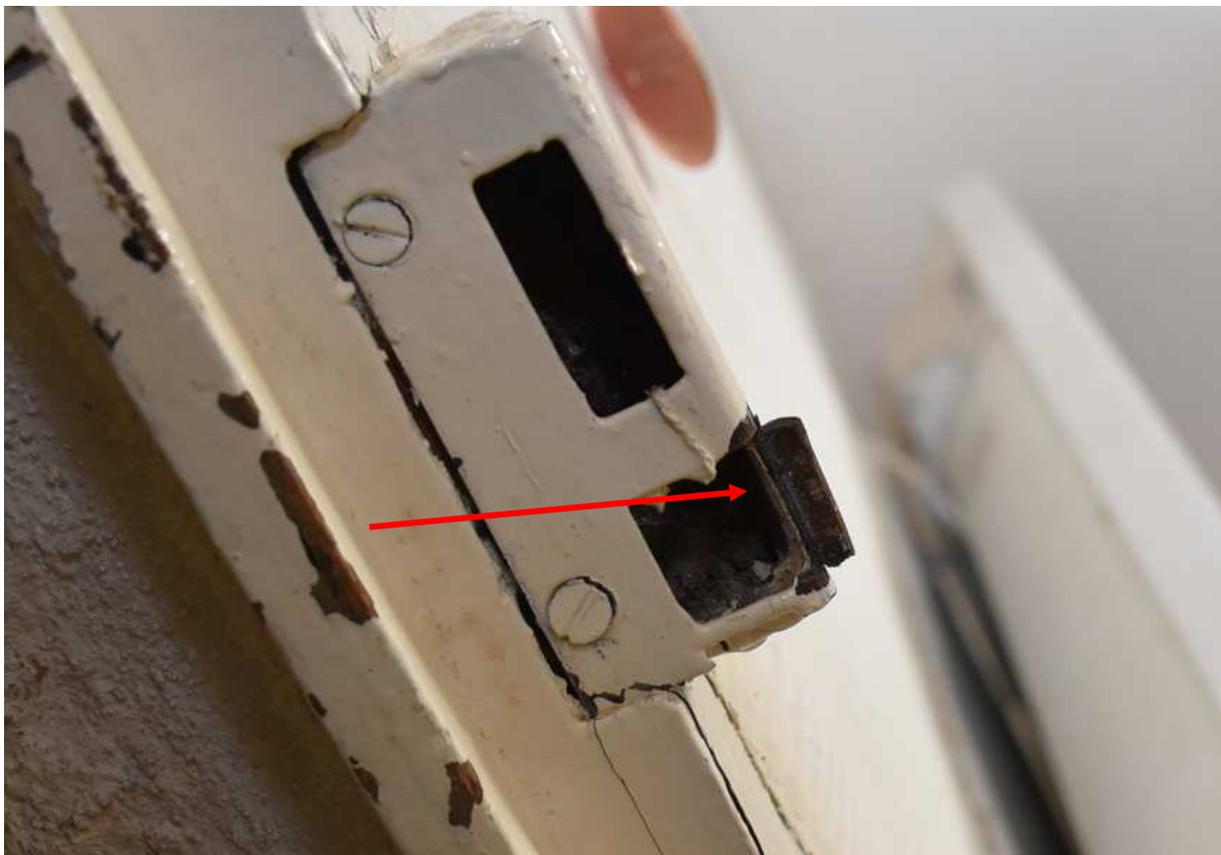
Sur ce gros plan, nous observons l'arrachement de métal de la gâche.

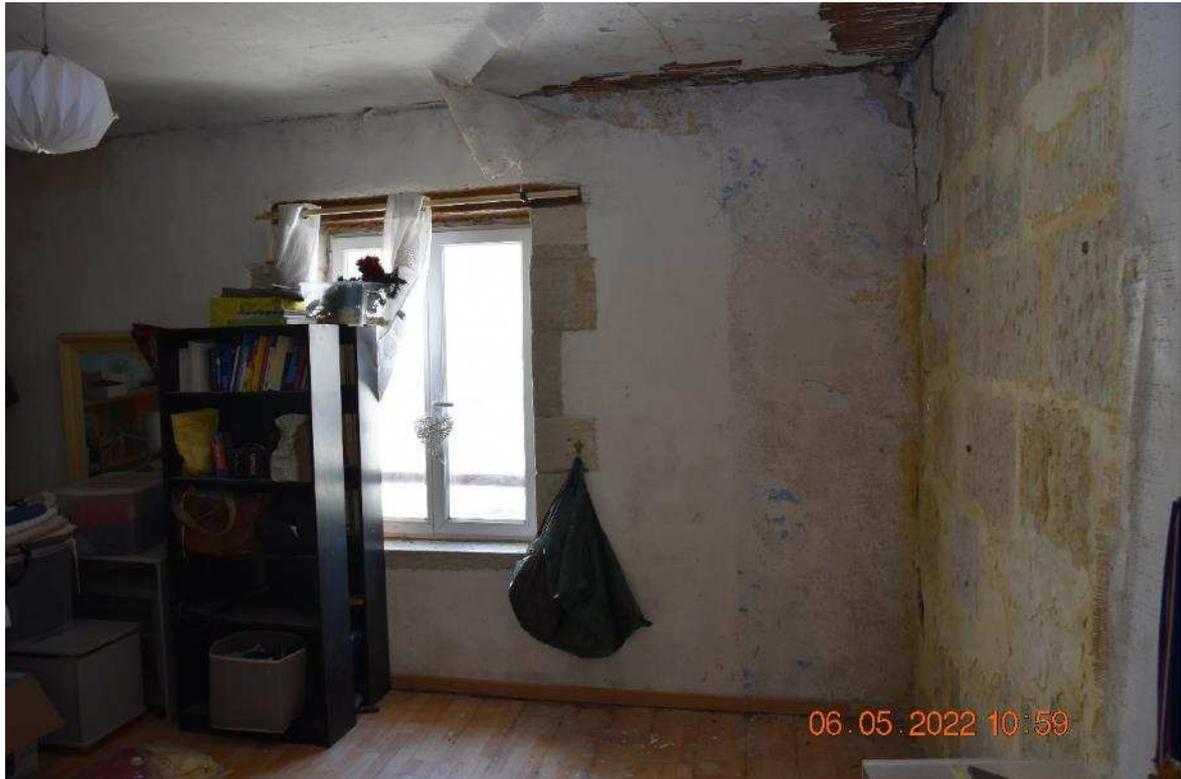
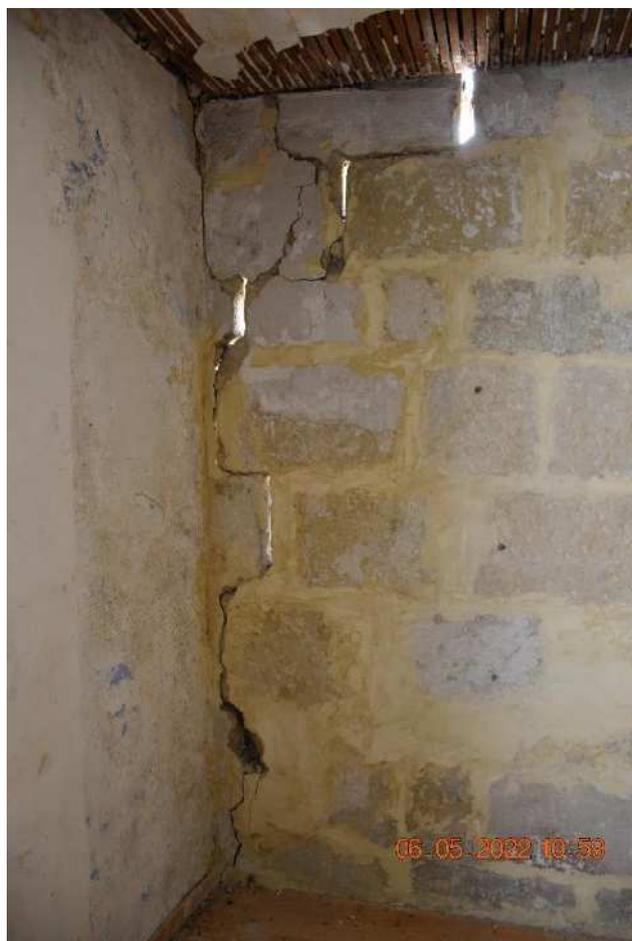
A l'intérieur de cette chambre apparaissent des dommages structurels graves qui affectent les murs et le plafond.

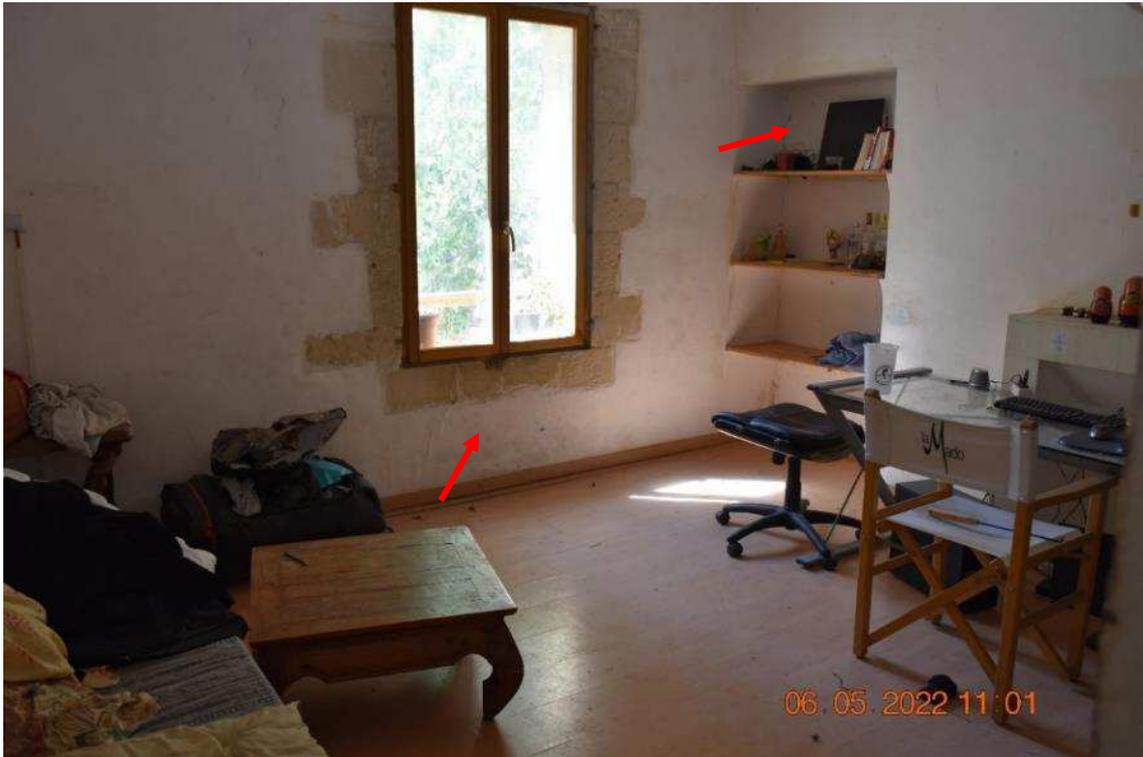
Toujours au deuxième étage, la chambre côté Sud présente des fissures. Les dommages observés sont sans commune mesure avec ceux observés côté Nord de ce même niveau.

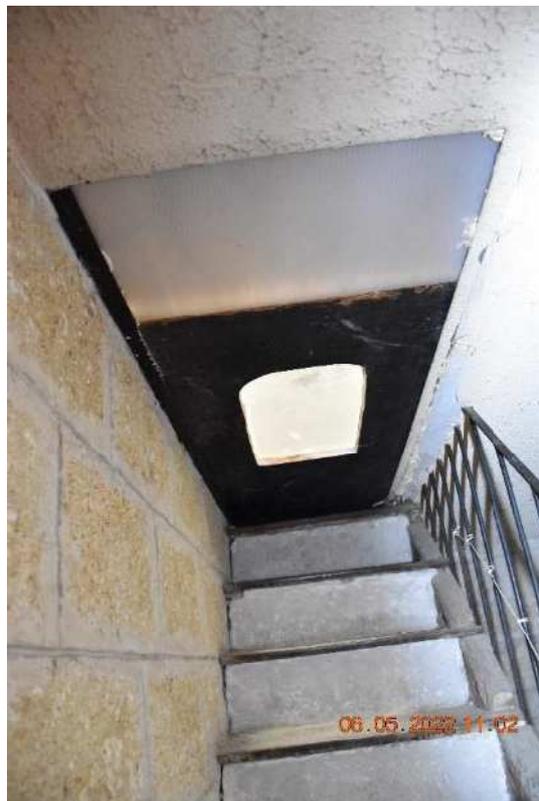
Le plafond de la cage d'escaliers est équipé d'une trémie aménagée dans le plancher pour accéder au grenier. L'accès au grenier est occulté par une porte sans serrure poussant droit.

A l'intérieur du grenier et en toiture, nous observons des dégradations structurelles. Pour être évaluées plus en détail par un spécialiste il conviendra de procéder à un dégarnissage total de l'isolant installé sur la sous-face de la toiture.

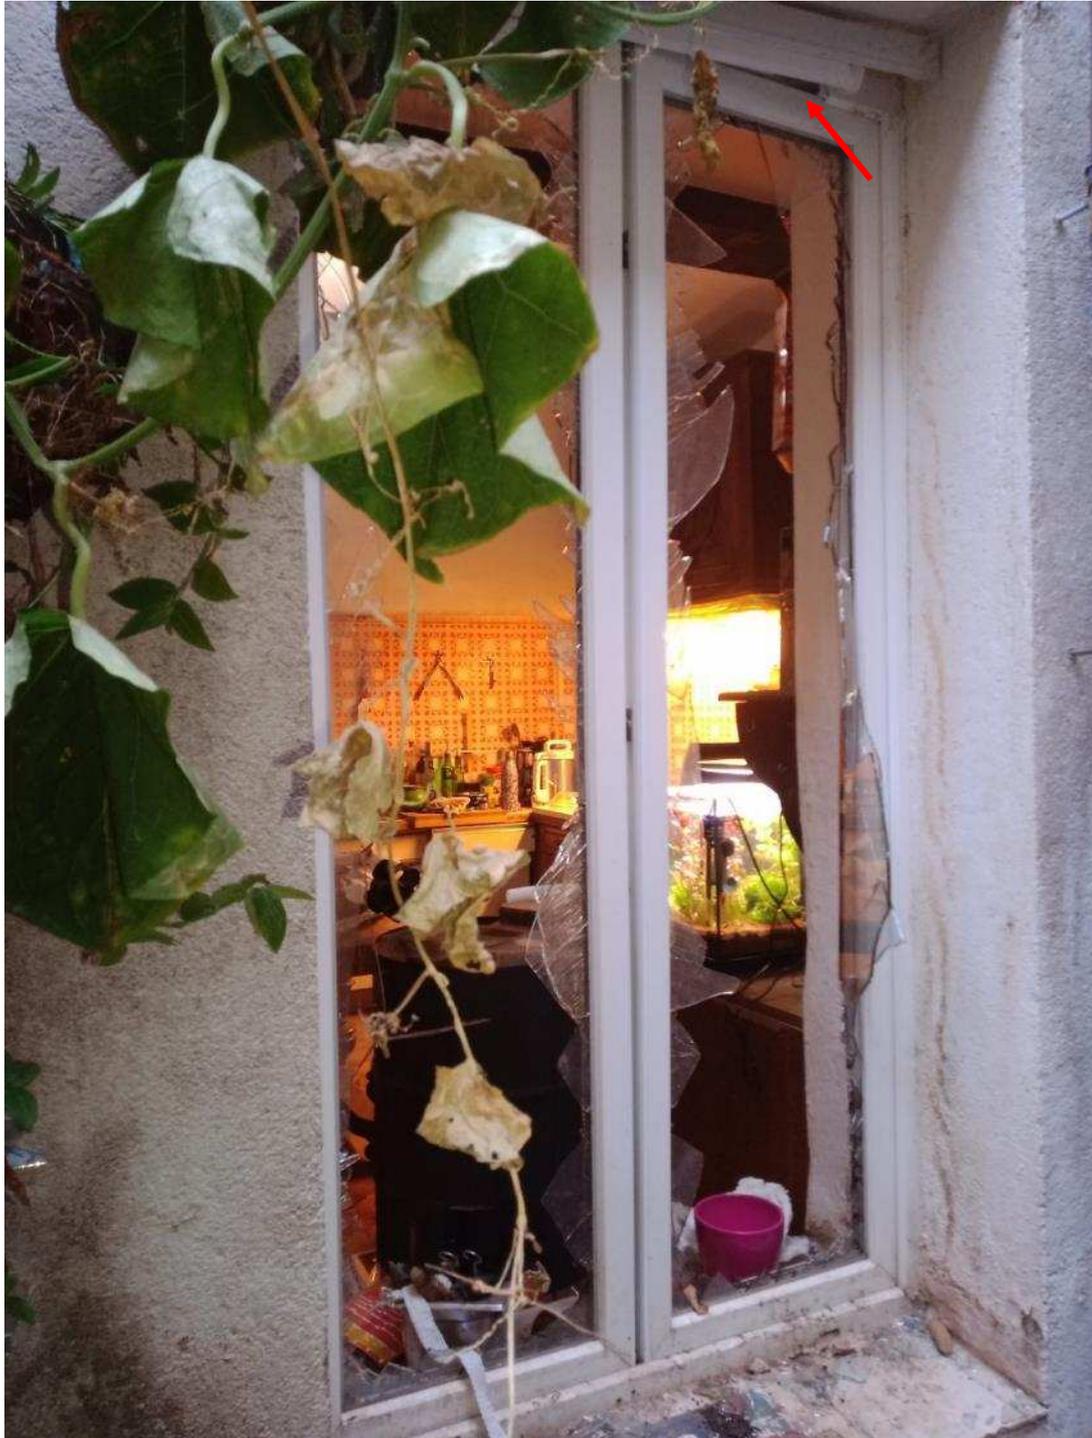
Fenêtre de la cuisine ouvrant sur la façade Nord.

La totalité des vitres a été soufflée – Notons la rupture mécanique de la partie supérieure du bâti.

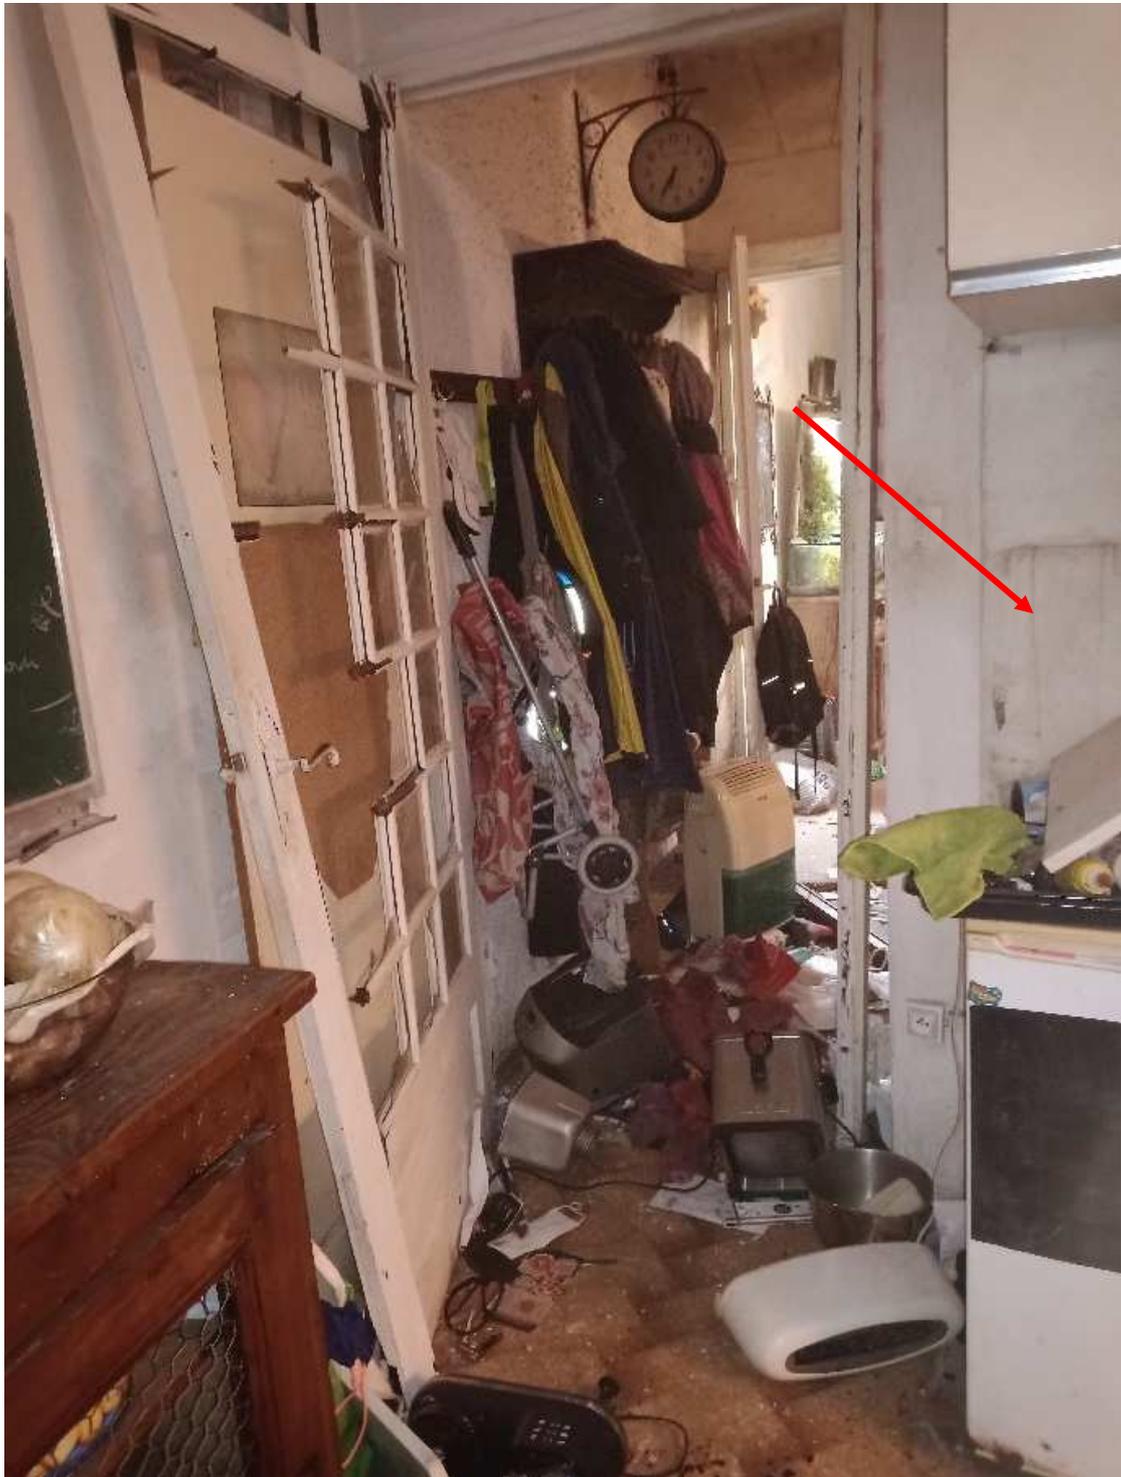
La porte de communication qui isole la cuisine de la cage d'escaliers.

Cette porte est entièrement détruite.
Le meuble situé à l'angle également détruit.

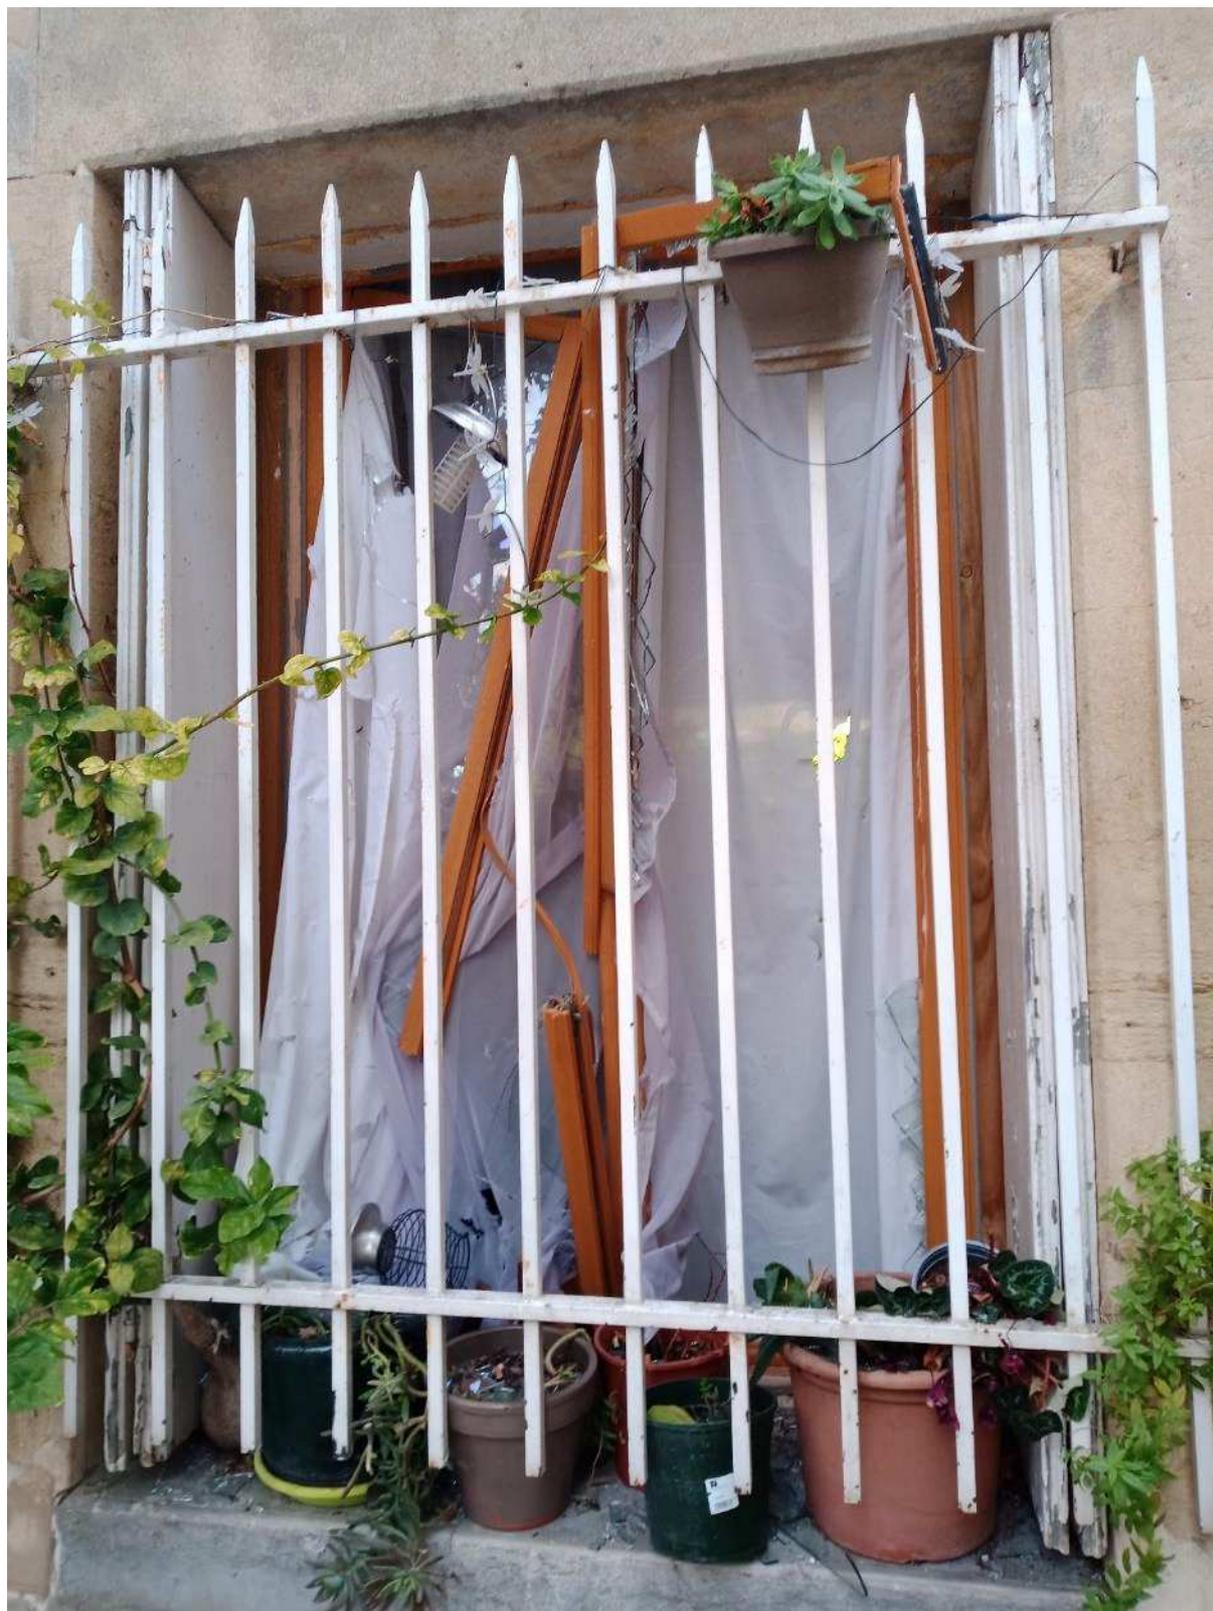
La fenêtre ouvrant sur la voie publique (Façade Sud), est entièrement détruite. Les débris de vitres ont été projetés à plusieurs mètres.

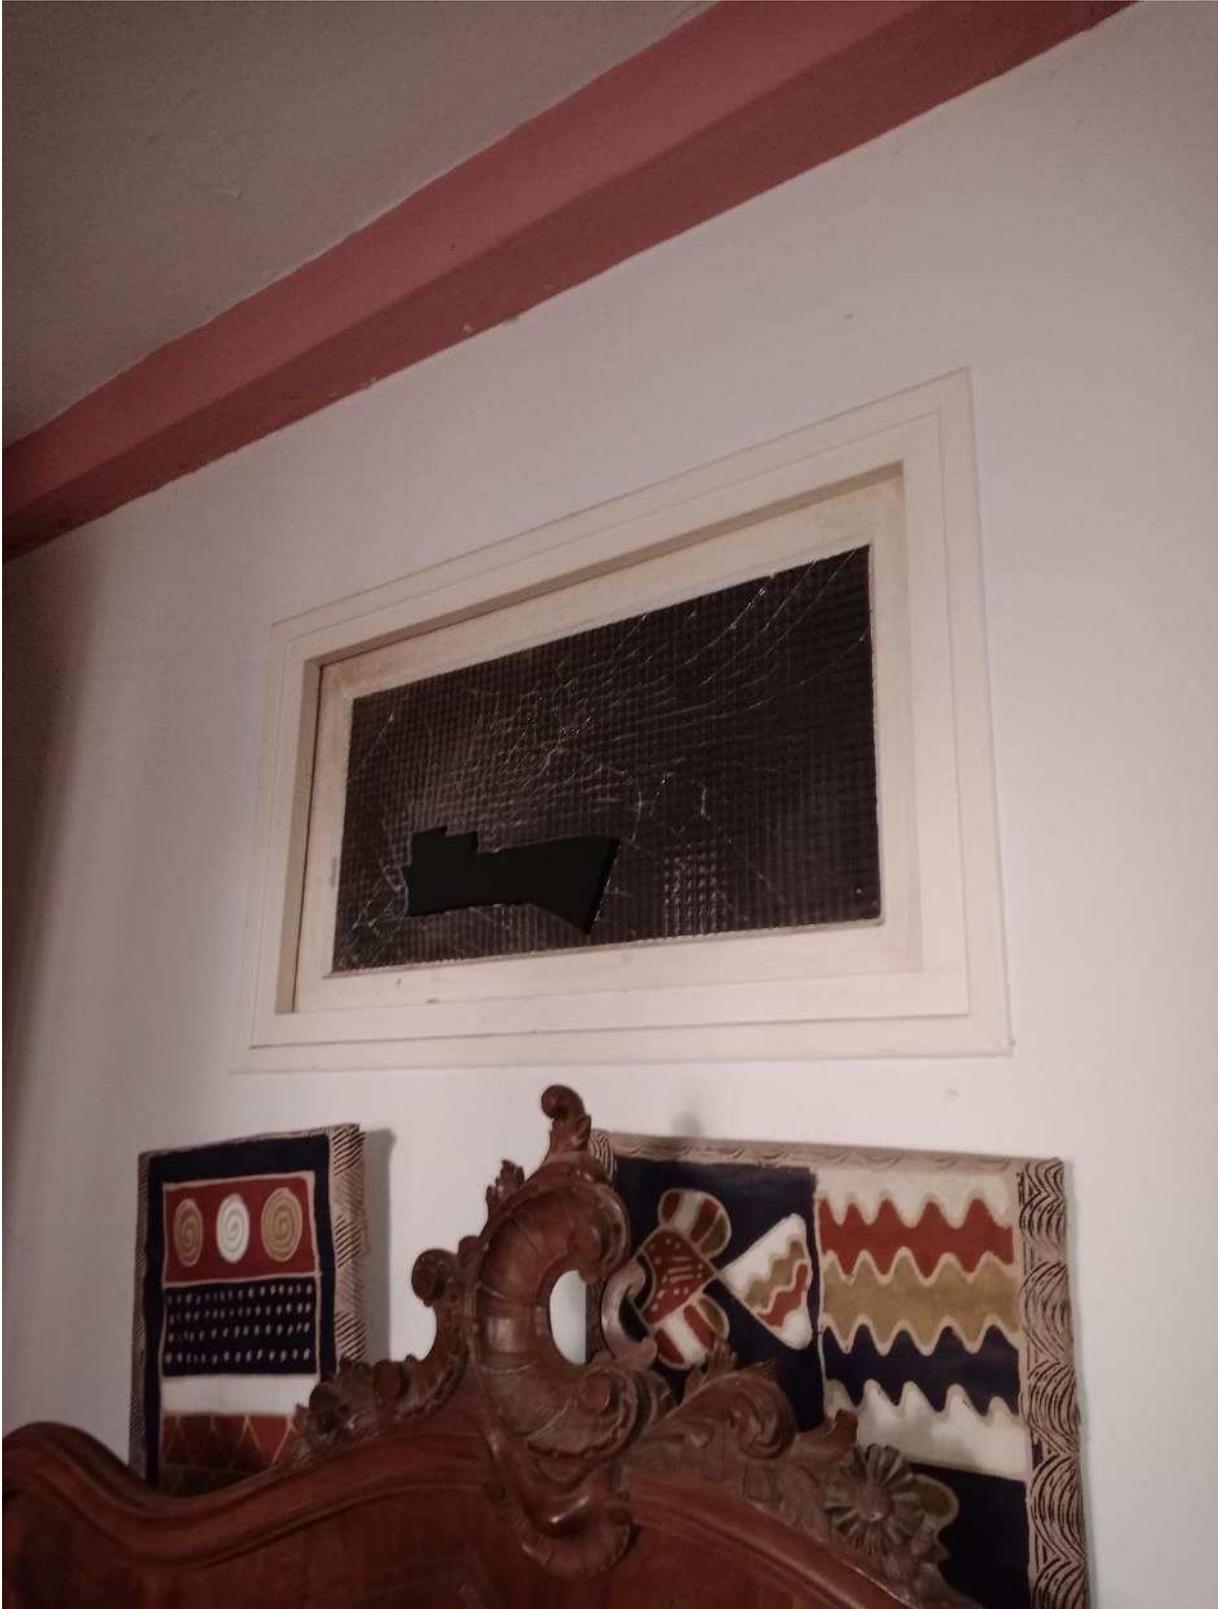
La vitre du vasistas de la salle d'eau est également brisée.

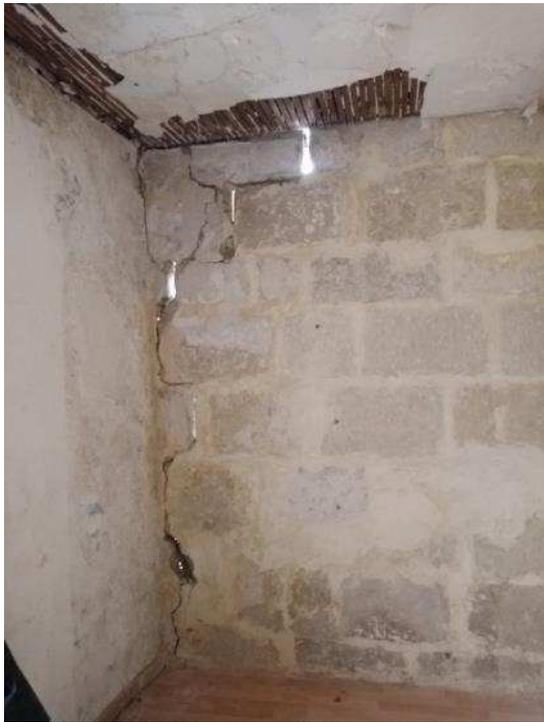
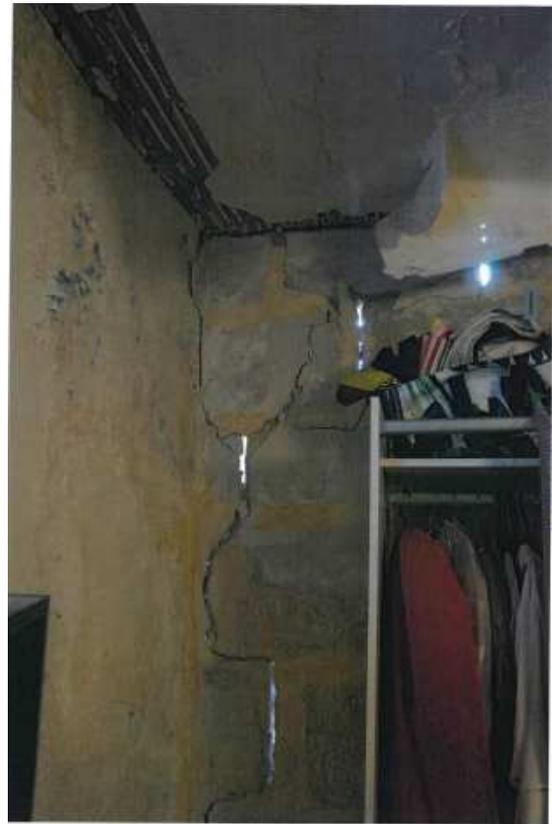
Vue de l'intérieur.

La chambre située au deuxième étage côté Nord.
