Rapport de mission

- 1 – Contexte de la mission.
- 2 – Rappel des faits.
- 3 – Etat des lieux – Constatations.
- 4 - Planche photographique réalisée à partir de photos que vous m'avez transmises.
- 5 – Vaporisation violente à caractère explosif (B.L.E.V.E.)
- 6 – Conclusion.

Vous avez sollicité mon intervention dans le cadre d'une mission privée afin de déterminer si les dommages structurels observés à l'intérieur de votre maison pouvaient être la conséquence de l'explosion survenue à votre domicile le 21/11/2021.

Références dossier : Explosion d'atmosphère à l'intérieur d'une maison d'habitation ancienne.

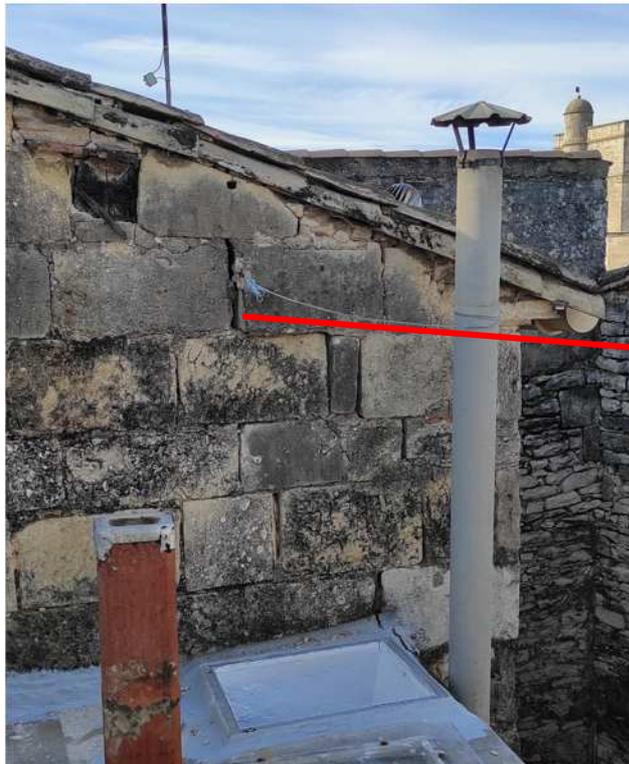
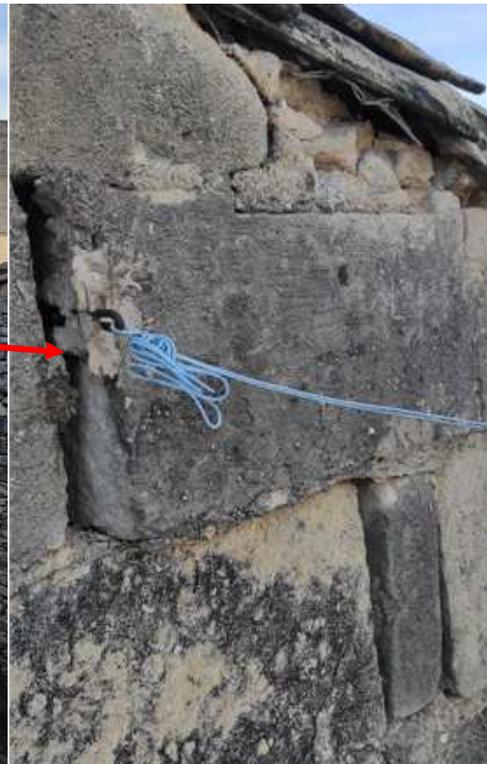
Vue de l'extérieur.

La chambre située au deuxième étage côté Nord.

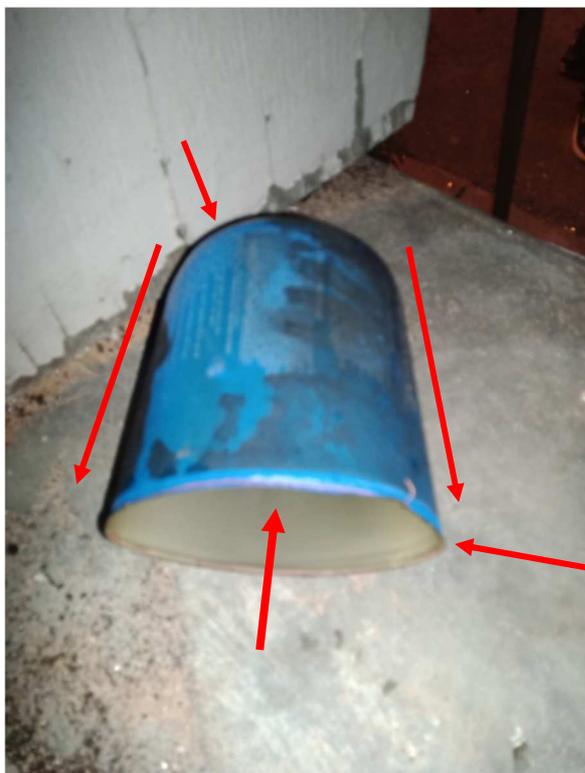
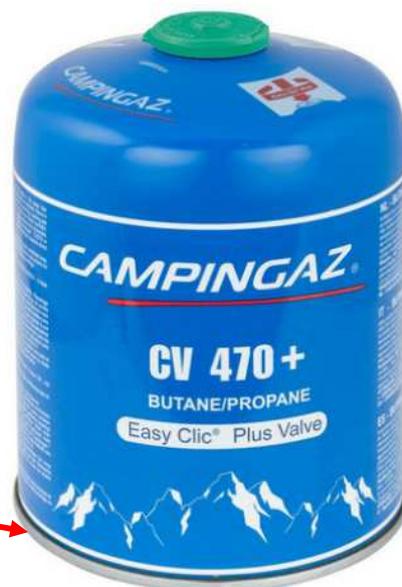
La cartouche de gaz.

Sur la prise de vue mise à notre disposition, nous relevons trois indices remarquables qui caractérisent de manière déterminante une vaporisation violente à caractère explosif (B.L.E.V.E.) auquel nous consacrerons le prochain chapitre.

1- La partie supérieure de la cartouche présente une forme demi sphérique contrairement à sa forme initiale.

2- La cartouche a perdu sa forme cylindrique au profit d'une forme évasée vers le fond.

3- Le rebord de sertissage du fond de la cartouche a disparu, le fond de la cartouche a été éjecté.

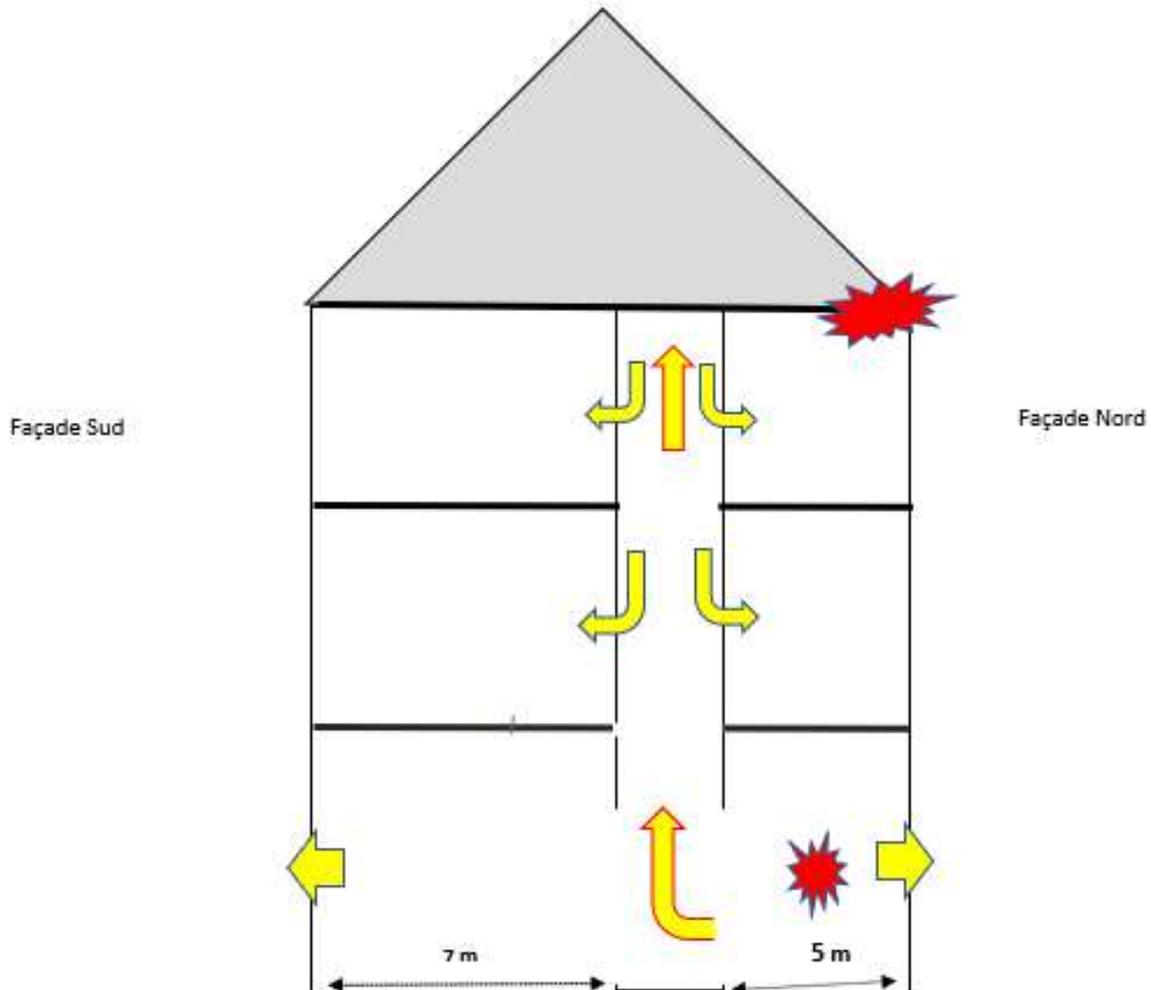
Nous avons réalisé le croquis ci-dessous qui aidera utilement le lecteur.

Ce croquis met d'abord en évidence le champ d'expansion de l'onde de surpression qui s'étale sur le plan horizontal au rez-de-chaussée et sur le plan vertical en empruntant la cage d'escaliers.

La partie supérieure de la cage d'escaliers se comporte comme une chambre de compression à partir de laquelle l'onde de surpression s'étale à nouveau sur le plan horizontal jusqu'à sa dispersion totale à l'intérieur du volume donné.

Notons que la distance qui sépare les façades des parois de la cage d'escaliers est inégale, 7 mètres pour la façade Sud, 5 mètres pour la façade Nord. Il s'agit d'un paramètre remarquable qui est de nature à expliquer plusieurs phénomènes que nous avons constaté :

- 1 : La dissymétrie des dommages structurels observés entre la façade Sud et la façade Nord ;
- 2 : Le moindre impact des dommages structurels observés entre le premier et le deuxième étage.
