Note n°1 à l'attention de Maître HANSON

Références dossier : Déflagration à l'intérieur d'une maison d'habitation ancienne.

Lieu du sinistre : 4 place Axel BOULET 34590 MARSILLARGUES.

Réponse au Dire n° 1 de Maître TERTIAN intervenant au soutien des intérêts de GROUPAMA - Méditerranée.

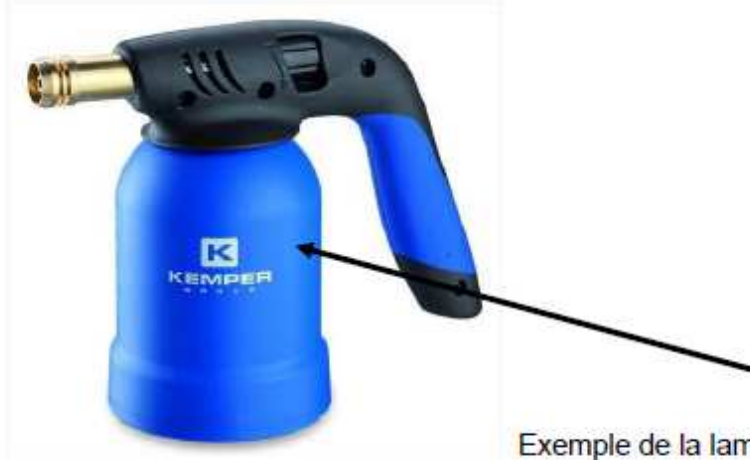
A mise en fonction de la lampe à souder, un départ de feu se produit sur le dit appareil au niveau de la recharge de gaz résultant d'un défaut de connexion.

Exemple de la lampe à souder utilisée

Photo d'illustration utilisée par l'expert.

En termes d'ergonomie, ces deux lampes à souder sont totalement différentes. Si nous étions amenés à établir l'arbre des causes de cet accident, cette différence aurait très certainement une incidence importante.

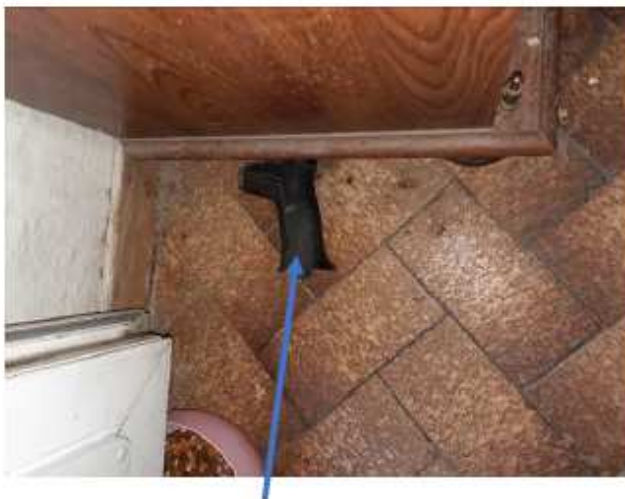
Dans notre recherche, nous pouvons observer uniquement le vestige de la buse de la lampe à souder au sol sans trouver des restes de ladite recharge.

Buse de la lampe à souder au sol

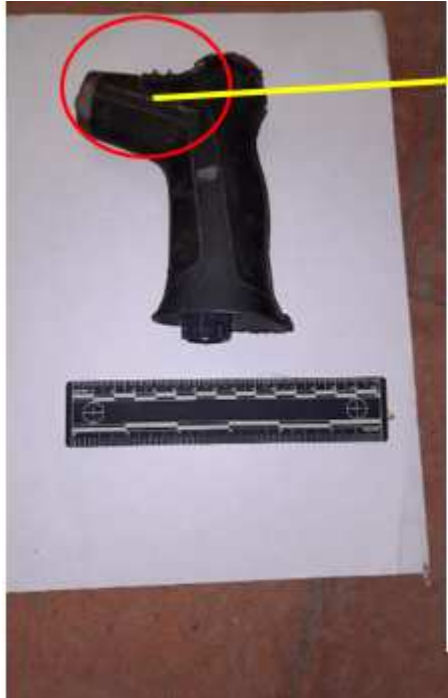
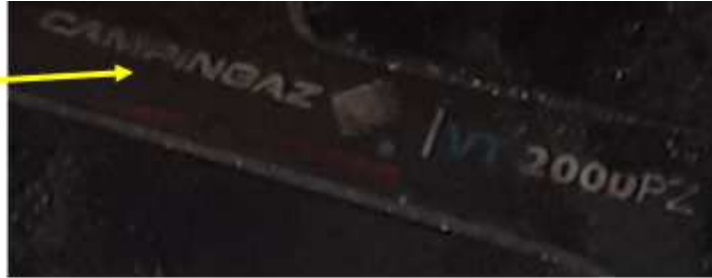
Nous avons eu accès aux mêmes vestiges qui nous ont été présentés par Monsieur SAINT-GUILHEM.

Il s'agit d'une lampe à souder de marque CAMPINGAZ VT 2000PZ.

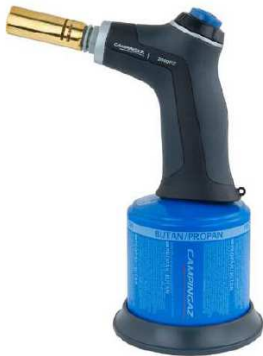
Une recherche sur le site officiel CAMPINGAZ permet de déterminer la véritable forme du modèle utilisé.

Lampe CAMPINGAZ VT 2000PZ.

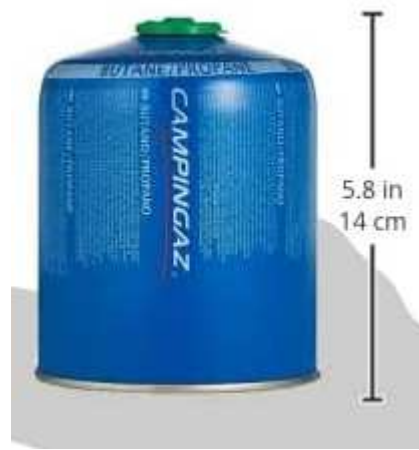
Concernant la recharge de gaz CV 470 PLUS, comment imaginer qu'une recharge de gaz de 14 cm de haut par 11 cm de diamètre qui explose au rez-de-chaussée d'un immeuble d'habitation puisse être à l'origine de dégradations structurelles au deuxième étage de ce même immeuble ?

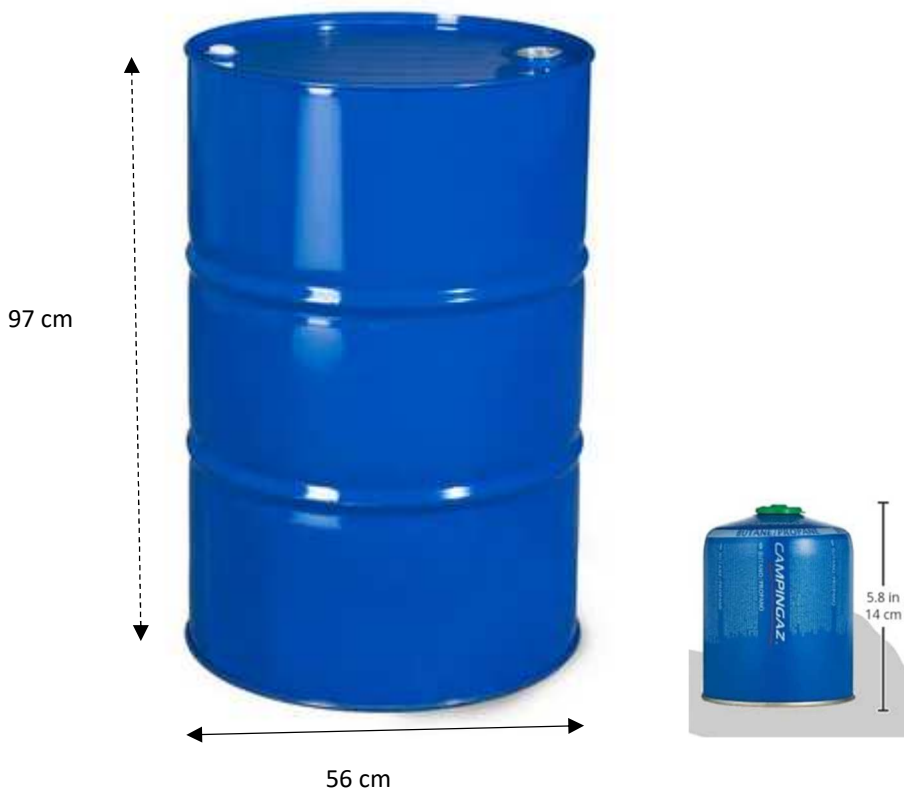
La photo d'illustration ci-dessous représente un fut métallique de 220 litres. Nous pouvons constater que l'échelle de grandeur n'est plus la même.

En d'autres termes, la déflagration qui a endommagé l'immeuble de Monsieur SAINT-GUILHEM et Madame QUILICHINI a été provoquée par l'explosion de l'équivalent d'un fut de 220 litres rempli de gaz Butane/Propane mix (80/20).

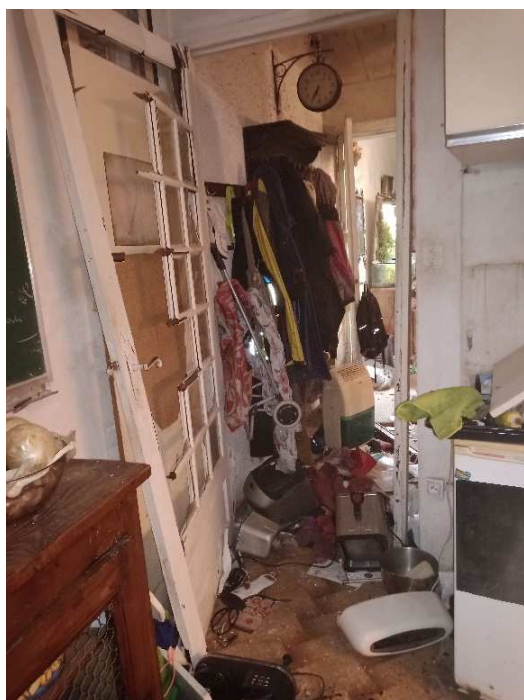
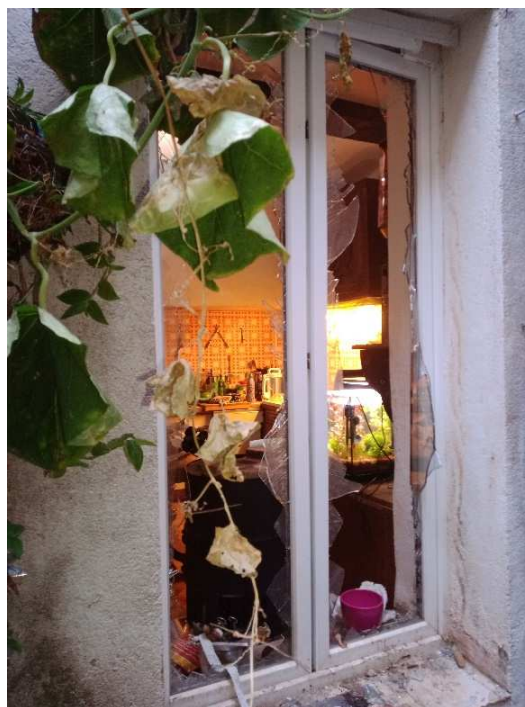
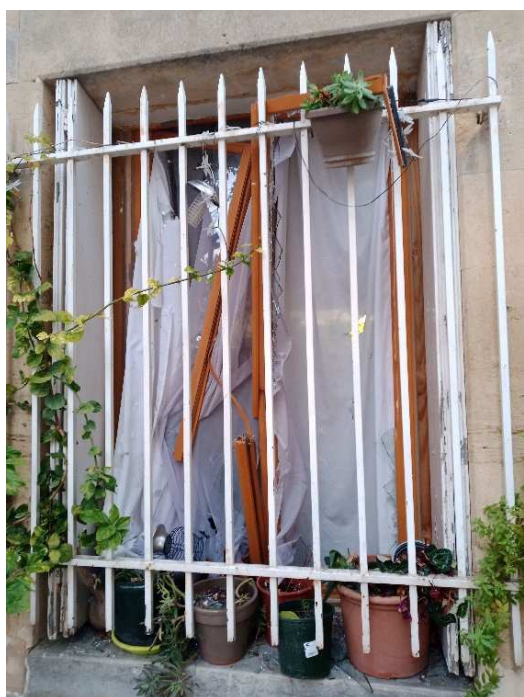
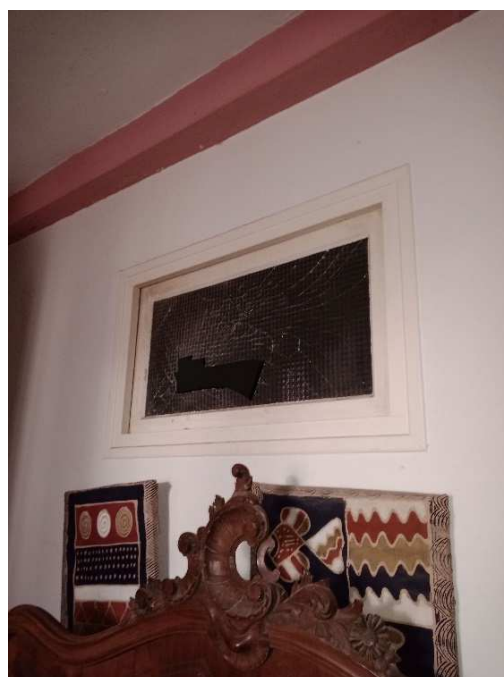
⁽⁴⁾ Source photo M. SAINT-GUILHEM

2-1 : Les dommages observés au rez-de-chaussée ⁽⁴⁾.

Les effets mécaniques de la déflagration sont incontestables. Ce sont eux qui nous ont permis de caractériser l'onde de surpression selon les valeurs de référence connues.

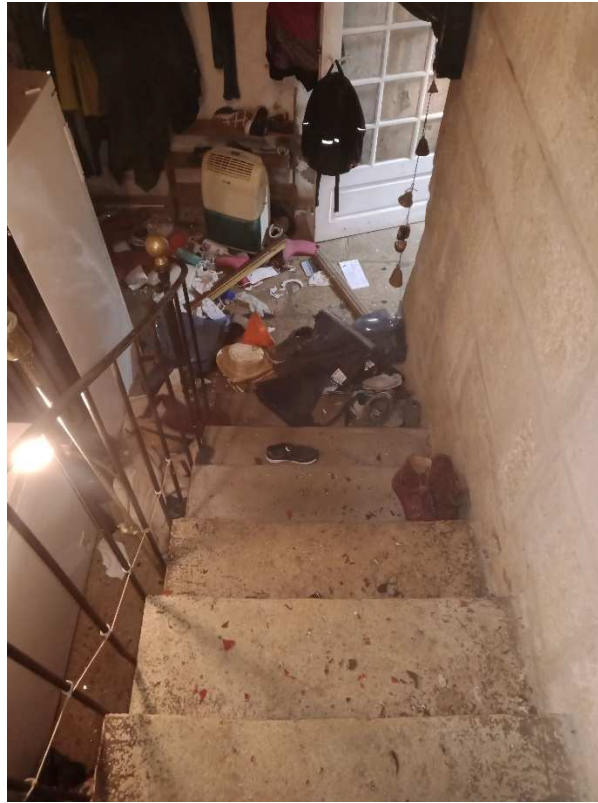
La cage d'escalier est située entre la cuisine, siège de l'explosion, et la salle à manger.

Cette cage d'escalier non encloisonnée constitue un exutoire idéal pour la propagation de l'onde de surpression provoquée par la déflagration qui se déplace à plus de 340m/s.

Au regard de la conception de la maison sinistrée, notamment la présence de la cage d'escalier non enclouée implantée entre la cuisine et la salle à manger, considérer que les conséquences du BLEVE sont limitées au seul plan horizontal et exclusivement au rez-de-chaussée ne peut être soutenue scientifiquement.
