COMPTE RENDU N° 26

Date de la visite : Lundi 14/03/2022

Opération : ELEVATION DE LA CAPITAINERIE
Adresse : Port de plaisance de Palavas-les-Flots
Marché n° : 21POR06

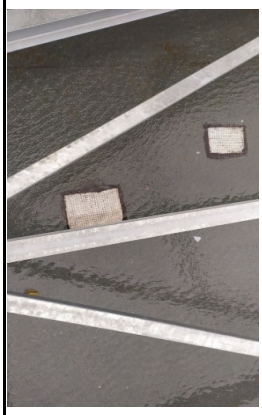
01	► Réparation étanchéité par GECAPE-SUD
02	► SAS d'entrée : Localisation descente EP (x2)
03	► LOCALISATION : Tapis encastré art. CCTP 2.4.2
04	► RECONSTRUCTION allège
04	► INFILTRATION : Relevé & étanchéité terrasse R+1 vétuste

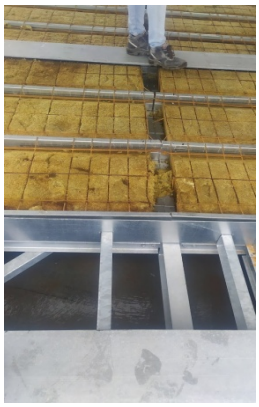
02	**MOA :**	
03	► Signalement : Infiltration terrasse R+1 (Cf. image n°05 ci-après)	
04	► Lot 05 : ANALYSE de l'avenant SODAC / DEVIS n°305.2022	
05	► INFORMATION VRD : Un BET (x) missionné par la commune de Palavas prendra en charge le traitement des revêtements de sol avec redéfinition du marché de travaux MARCORY.	
06	► Lot 10 : Fiche agrément produit signée (Cf. annexe A1) [FAP 10.2 > Sols souples]	
07	► **CT / BTP Consultant :**	
08	> Avis favorable pour la réalisation des ancrages supérieurs de la longrine	Rappel :
09	> Avis suspendu sur la longueur d'ancrage des goujons en pied de poteaux CMA / FDV n°6	
10	> Avis suspendu : Demande de plan de pose du Cofradal* / FDV n°8	
11	> Avis suspendu sur le dispositif de coupure d'urgence AC photovoltaïque / FED n°15	
12	► **CSPS** / Cf. Registre de Journal n°18	
13	Demande de création passerelle + GC entre tour d'accès et coursive pour sécuriser l'accès
