TRIBUNAL JUDICIAIRE DE MONTPELLIER

Expertise N° 22/31130

SAINT GUILHEM-QUILICHINI /GROUPAMA MEDITERRANEE

RAPPORT D'EXPERTISE FINAL du 26/04/2024

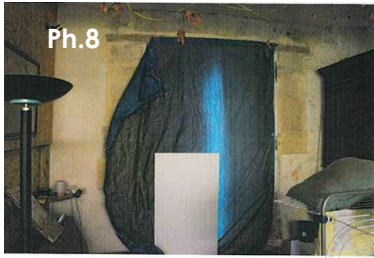
<p>Ph.8</p>	<p><u>Photos 8 et 9</u> : [RDC côté rue] Initialement, la menuiserie en bois double vitrage du salon a été posée par le propriétaire entre 2010 et 2020.</p> <p>Les photos prises par le propriétaire le jour de l'explosion montrent des vitres éclatées et le châssis croisé brisé.</p> <p><b>Distance du foyer l'explosion</b> : ±15 mètres</p>	[5]

<p>Ph.9</p>	<p>EXTRAIT <sup>(1)</sup> PV du 08/12/2021 [Alliance Droit] L'ouverture du salon est actuellement bâchée, cette dernière ne comportant plus de vitrage (photo n°8). L'huissierie est endommagée et comporte des éclatements notables (photo n°9).</p>	
<p>Dégâts causés par l'explosion avérés : <u>Évaluation de la surpression révèle une valeur inférieure à :</u> <b>&lt; 50 (mbar)</b></p> <p><u>Cette estimation se base sur deux références :</u></p> <ul style="list-style-type: none"> <li>Niveaux de pression par rapport aux dommages observés <sup>(1)</sup> : <ul style="list-style-type: none"> <li>Dégâts structurels mineurs.../... menuiseries ► 30 à 60 mbar</li> <li>Bris notables de vitres .../... parfois châssis ► 40 à 70 mbar</li> </ul> </li> <li>JORF n°0295_Valeur de référence seuils pour les effets sur les structures et pour les effets sur l'homme <sup>(2)</sup> : <ul style="list-style-type: none"> <li>Effets irréversibles .../...pour la vie humaine. ► 50 mbar</li> </ul> </li> </ul> <p><sup>(1)</sup> / INERIS-DRA-2007-N° 46055-77288 - <b>Annexe n°2007-0110</b> <sup>(2)</sup> JORF_n°0295_Valeur_de_référence_seuils - <b>Annexe n°2004-1219</b></p>		<p>Vue extérieure du 21/11/2021</p>

<p><b>TRAVAUX DE REPARATION :</b> Remplacement à l'identique ou similaire de la menuiserie du séjour.</p> <ul style="list-style-type: none"> <li>Caractéristiques : Menuiserie en bois - double vitrage - 2 vantaux - 140 x h.200 cm</li> </ul>			
Séjour RDC

Classe+	Poste	TRAVAUX DE REPARATION :	TRAPD	VAN	MVD
[5]	3	<b>SEJOUR</b> : Photos 8 et 9 : Constat -[Alliance Droit] du 08/12/2021. Remplacement à l'identique ou similaire de la fenêtre. Menuiserie en bois /DV- 2 vantaux - 140 x h.200 cm	100%	2 355,00 €	2 355,00 €

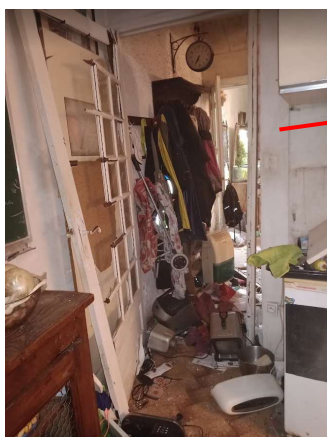
[1] - Photo Requéant  
-----21 novembre 2021 -----

Zone 3 (suite) - A droite de la porte vitrée de la cuisine [Photos n°1 et 2], je constate que l'étagère est tombée sans voir les vestiges l'appui gauche de cette étagère. Hors l'appui droit est clairement identifié par la présence d'un tasseau contre le four.

Hors, je constate sur la [Photo n°1] que cette joue de meuble est posée derrière la porte vitrée de la cuisine.

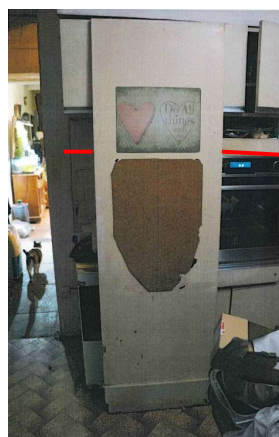
[3] - PV huissier  
----- 08 décembre 2021 -----

Par ailleurs, la [Photo n°3] du constat huissier montre la partie latérale du meuble qui correspondrait de support à l'appui gauche de l'étagère.

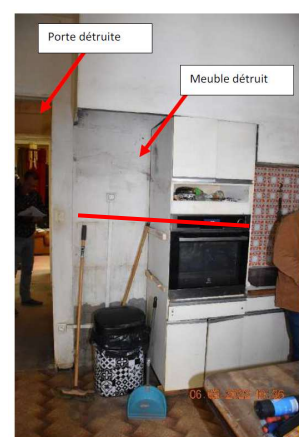
[4] - Rapport Mr MATEU  
----- 06 mai 2022 -----

Concernant le rapport de M. MATEU [Photo n°4], je constate que le meuble haut au dessus de l'étagère a totalement disparu avec la mention : «Meuble détruit».

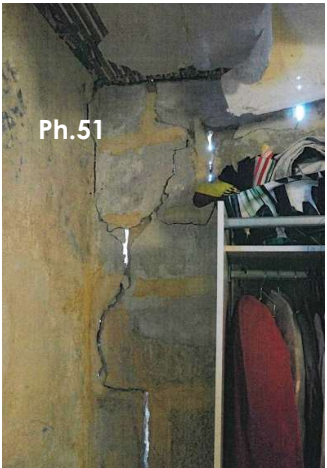
M. SALVADOR détaille et rend compte de la présence d'anciens désordres sur l'ensemble de l'immeuble et notamment de fissures importantes au R+2 côté cour avec déformations structurelles graves dues à un défaut d'entretien, notamment des infiltrations d'eau.

Concernant la fissure au R+2 côté cour, objet de la mise en péril de l'immeuble, Mr SALVADOR note : « La cause de ce sinistre est due à un dégât des eaux pluviales ancien provenant de la toiture, non réparée. Le détachement de la façade sur cour du pignon, les fissures verticales en angle et oblique en étage 1 montrent le basculement de construction vers la cour arrière et l'angle mitoyen. » (Cf. page 8/14) <sup>(2)</sup>

<p>Ph.51</p>	<p><u>Photos 50 et 51</u> : [R+2 / côté cour]</p> <p>Conformément aux observations de M. SALVADOR <sup>(1)</sup>, je constate le détachement entre le mur latéral de l'immeuble (mur pignon) et le mur de façade côté cour.</p> <p>Il n'est pas possible d'établir un lien avec les effets de surpression résultant de la déflagration au rez-de-chaussée, d'autant plus que le vitrage de la fenêtre de cette chambre est intact.</p> <p>À titre de rappel, la valeur seuil de surpression de 140 mbar <sup>(2)</sup> correspond au seuil de dommages graves sur les structures (état de péril prononcé) <sup>(3)</sup> tandis qu'un seuil de 20 mbar est associé à des destructions significatives de vitres <sup>(2)</sup>.</p> <p><sup>(1)</sup> [Cf. page n°7 et 8] Rapport expertise TA <b>Annexe n°2022-0225</b>  <sup>(2)</sup> JORF n°0295 Valeur de référence seuils <b>Annexe n°2004-1219</b>  <sup>(3)</sup> Arrêté de Mise en Sécurité urgente - <b>Annexe n°2022-0301</b></p>	[0]

<p>Ph.50</p>	<p>EXTRAIT <sup>(1)</sup> PV du 08/12/2021 [Alliance Droit]</p> <p><b>a. Chambre gauche :</b></p> <p>A l'angle de la pièce, en façade côté cour, je note la présence d'une fissure très importante courant sur toute la hauteur (photos n°50 et 51).</p>

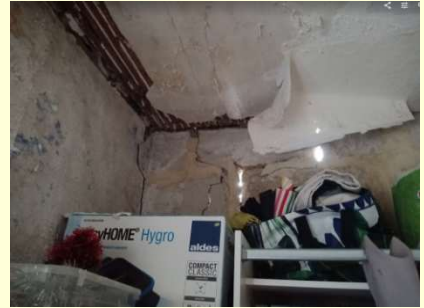
Photo : Saint Guilhem - 01/12/2021

De plus, la photo fournie par les requérants ne montre aucun désordre apparent du rangement et laisse apparaître des réparations d'enduit successives suggérant ainsi la préexistence du désordre avant l'explosion de 21 novembre 2021.

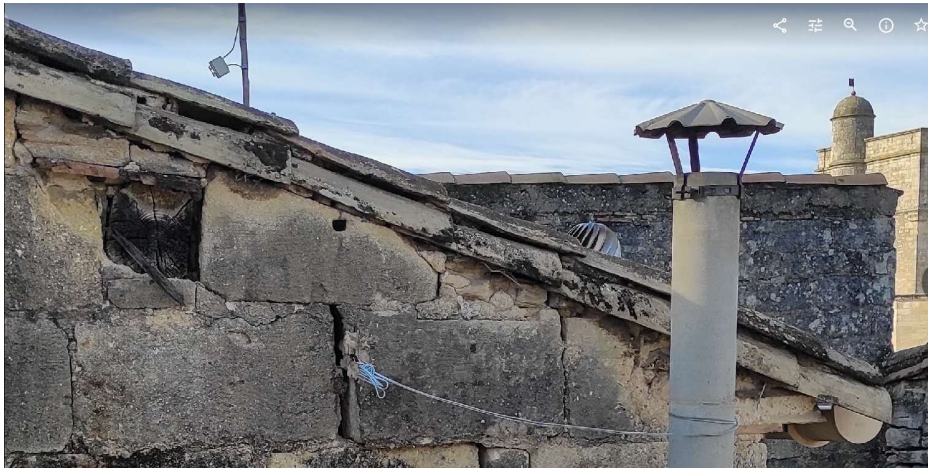
Photo fournie par les requérants datant du 9 décembre 2021

Le seul élément photographique du versant nord montre un état de dégradation et d'érosion de la rive de toiture à l'angle Nord-est.

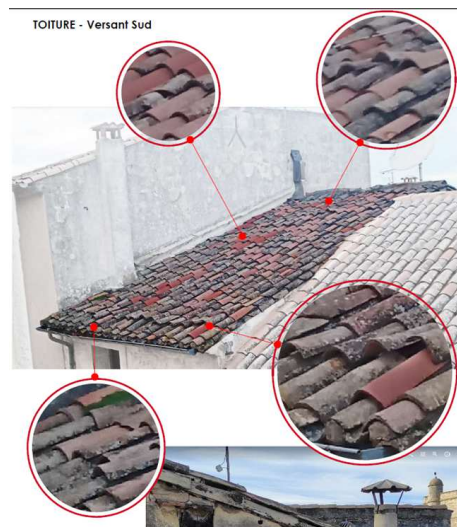
**Versant sud** APRES SINISTRE

Lors du deuxième accedit du 12 mai 2023, nous avons constaté la difficulté à la charpente. Toutefois, nous avons pu observer que les parefeuilles n'ont pas été soulevés

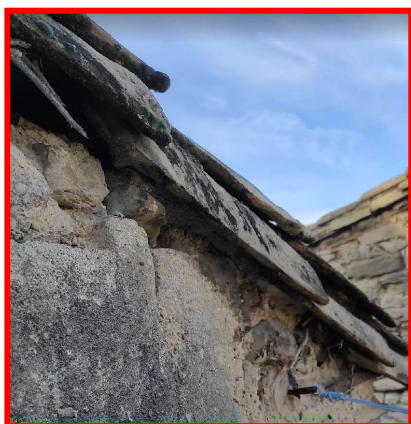
◀ **Versant nord**

Au droit de l'angle en péril, le mauvais état de la rive de toiture au nord-est montre une érosion avancée et ne laisse aucune place à une autre interprétation.

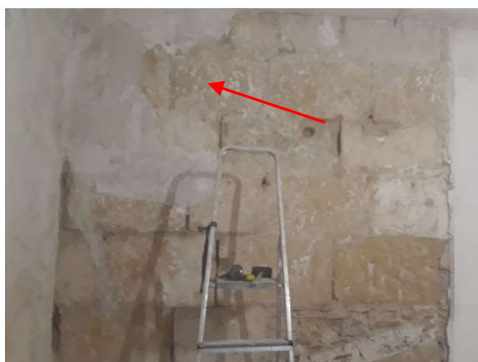
01 ▲ Pièce n°21-4 / Me HANSON-S1 GUILHEM / Photo du 01/04/2018

3 - Sur la première photo du mur intérieur en avril 2018 (pièce n°21-4), nous apercevons une charge d'enduit plus importante dans la partie supérieure de l'angle du mur fissuré. En l'absence de la photo de mur décroûté (Pièce n°21-3 / fichier illisible), je ne peux pas me prononcer.

Quant à la photo du même angle en décembre 2021, les reprises d'enduits que nous constatons au droit des fissures montrent, la préexistence d'un désordre colmaté.

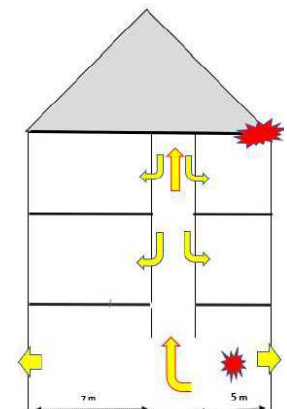
Illustration M. MATEU

De plus, le croquis suggère un lien de causalité direct et la valeur de suppression de l'explosion [estimée à 100 mbar] n'a pas de fondement scientifique.

De plus, certains dommages du rez de chaussée sont imputables à l'explosion pas à l'étage. En effet, la cause des dommages reste possible, mais non avérée.

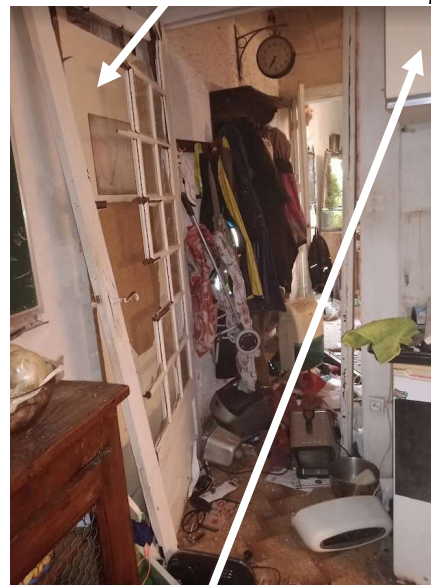
*Meuble retiré après l'explosion*

Un examen minutieux de la scène encombrée aurait été nécessaire pour déterminer l'enchaînement des phénomènes.

*Panneau blanc coincé derrière la porte*

- Zoom sur la photo du 21 novembre 2021 (16h44) fournie par M. Saint GUILHEM.

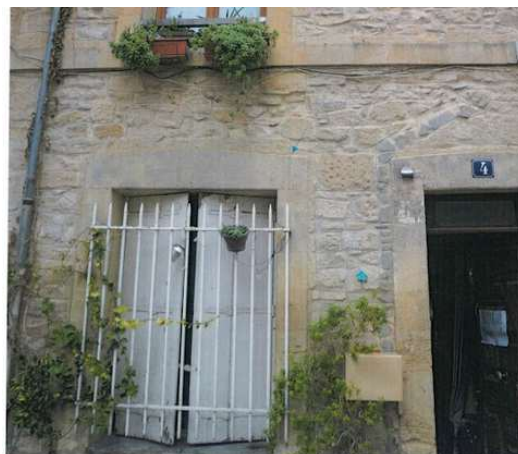
Photo n° 03 : Constat d'huissier du 08/12/2021 [Alliance Droit] ►

Le chiffrage<sup>(4)</sup> concerne le remplacement de la fenêtre et du volet. La nécessité de remplacement n'a pas été démontrée.

Les menuiseries en PVC ne sont pas admises en raison des restrictions liées au secteur sauvegardé des Arènes [Cf. prescriptions patrimoine et ABF].

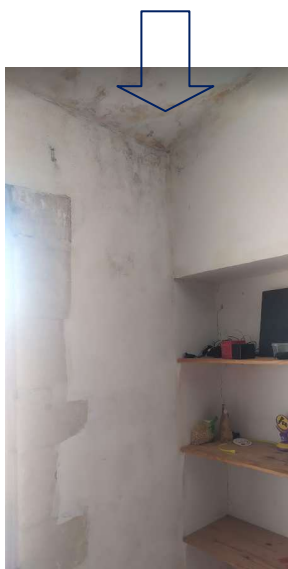
Versant sud vu depuis la salle de réunion de la mairie ▼

Pour s'exprimer en ces termes, M. CHAPUT doit apporter des éléments matériels au sujet « .../... du prétendu soulèvement des tuiles ». En effet, « le dégât des eaux en sous-face » est situé à l'angle opposé de la rive sud du toit (Cf. images ci-dessous).

**Infiltration**

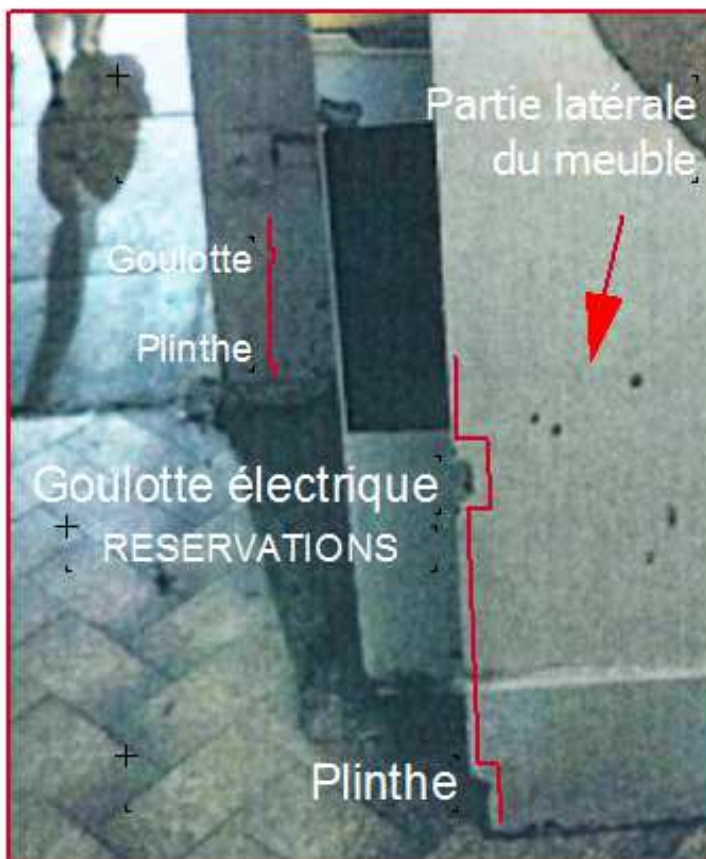
Photo n°24 PV Constat d'huissier du 08/12/2021 [Alliance Droit]

Zone 3	<p>Photos 24 et 25 : [RDC côté cour]</p> <p>Cela concerne l'arrachement du montant du cadre de la porte vitrée de la cuisine, suite à la dépose du dormant et de l'ouvrant, des désordres que je n'ai pas pu constater lors de ma première visite.</p> <p>Toutefois, l'analyse photographique (1) de la porte, équipée de petits carreaux en simple vitrage, révèle deux points :</p> <p>1 - La fragilité initiale de ce type de porte.</p> <p>2 - Une poussée sur l'angle supérieur de la porte a provoqué l'éclatement de 11 vitres sur un total de 21 carreaux."</p> <p>Au-delà de la confusion d'interprétation, Me FRION-MARTINEZ, huissier, laisse penser que le panneau de bois (photo n°24 du PV de constat) était la porte de la cuisine, alors que ce panneau semble plutôt avoir été une partie latérale (joue) du meuble.</p> <p>Plusieurs éléments non concordants attirent l'attention et soulèvent des questions.</p> <p>Une demande d'explication plus détaillée sera développée ultérieurement (Cf. RECAPITULATIF Cuisine) pour clarifier la configuration du meuble.</p> <p><b>Distance du foyer l'explosion : ± 4.5 mètres</b></p> <p>(1) fournie par requérant -- <b>Annexe n°2024-0208</b></p> <p><a href="#">EXTRAIT (1) PV du 08/12/2021 [Alliance Droit]</a></p> <p><a href="#">La porte a été déposée et l'encadrement est fortement endommagé (photos n°24 et 25).</a></p>	[3]

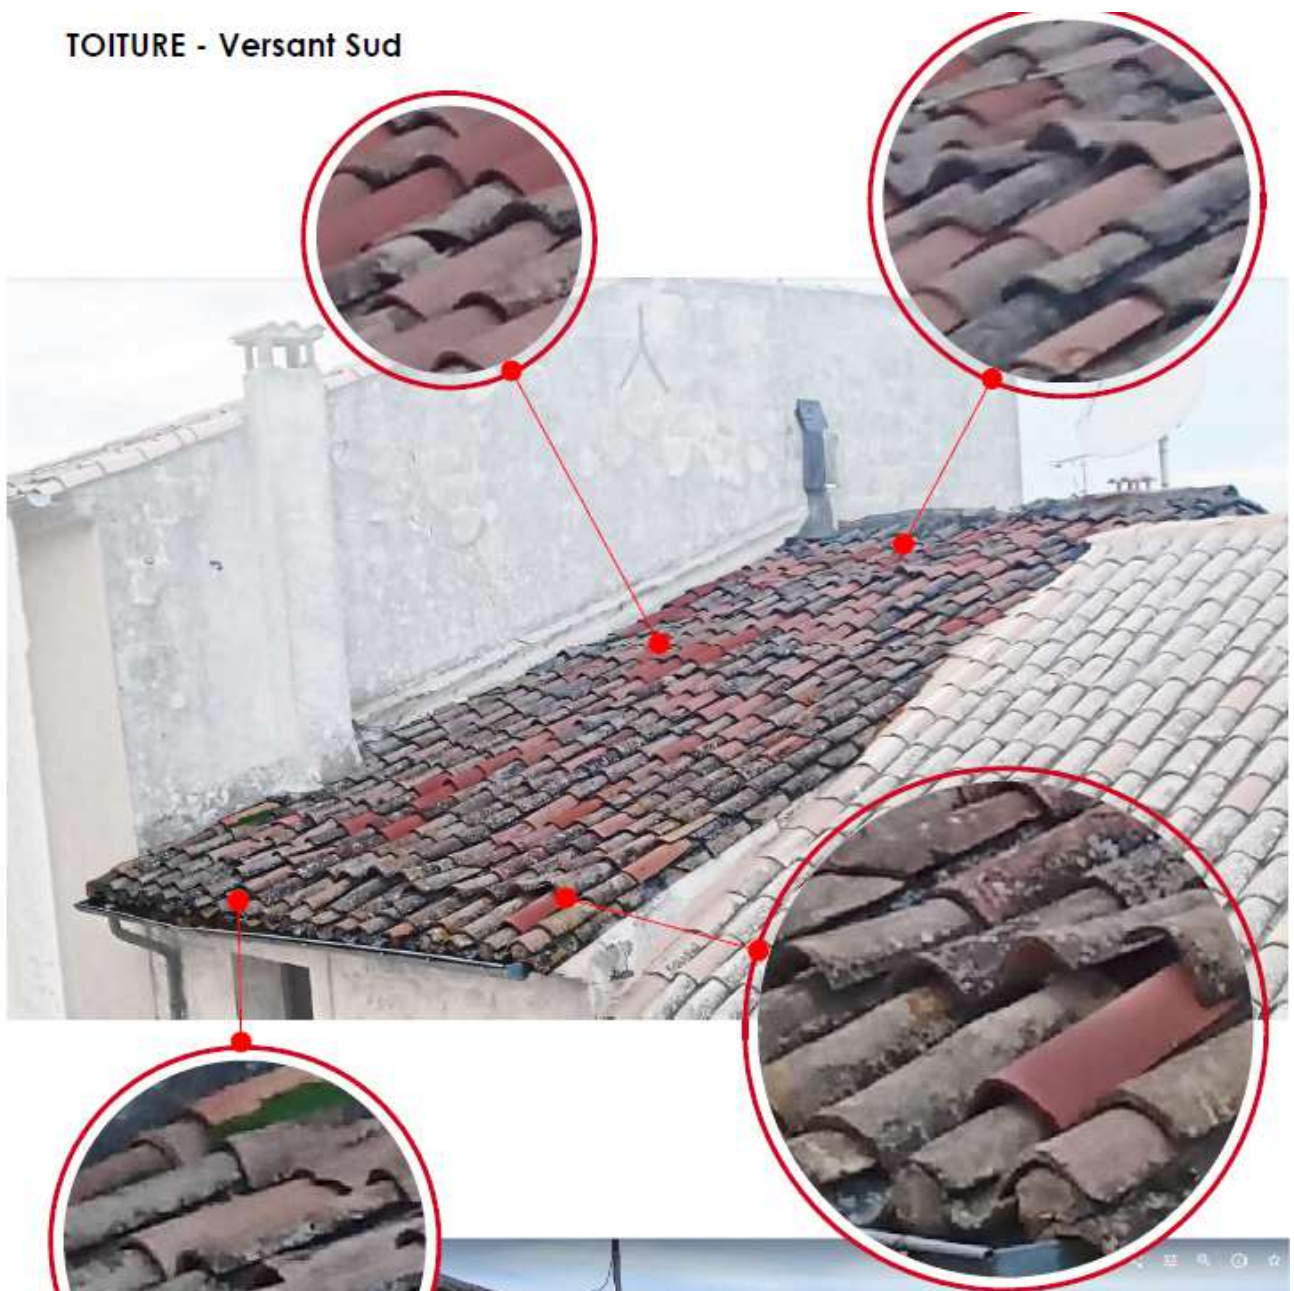
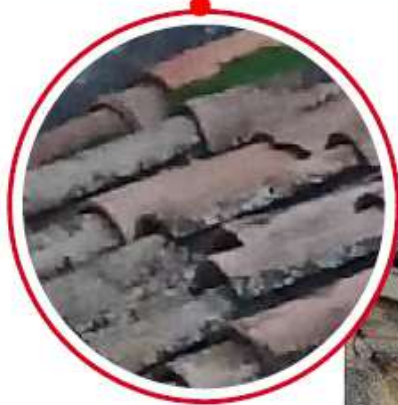
### TOITURE - Versant Sud

- Au sujet du prétendu soulèvement des tuiles du fait du sinistre explosion : Monsieur CHAPUT rappelle que les tuiles présentent un défaut d'alignement qui semble être la conséquence d'un point dur au niveau de la structure, d'autant qu'il a été confirmé la présence d'un dégât des eaux en sous-face, confirmant un défaut structurel ancien. La toiture est en mauvais état initial, avec présence d'un dégât des eaux sans lien avec le sinistre explosion, une fissuration verticale en partie haute du bâtiment non liée au sinistre et très ancienne et un élément constructif fragile.

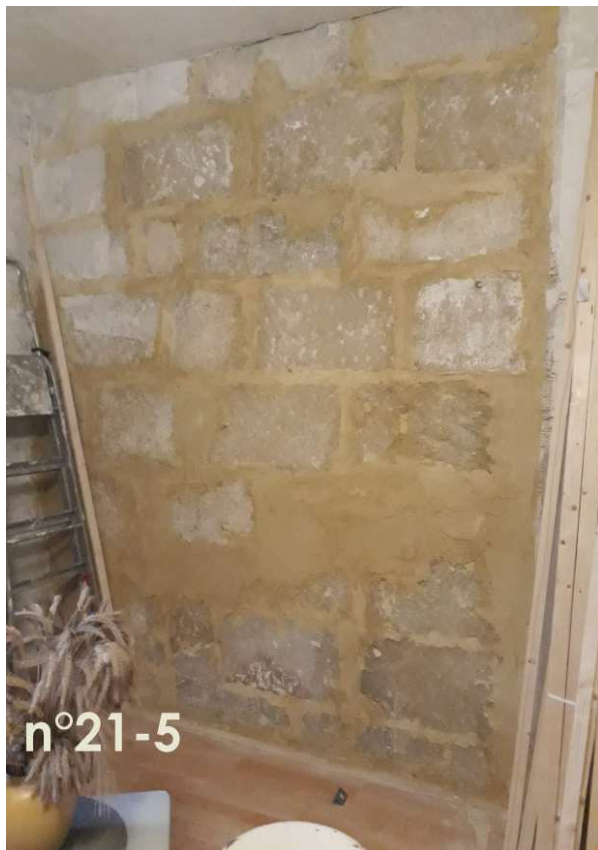
Pièce N°21-5

Enduit chambre nord R+2 : **Non Datée**
