AFFAIRE : N°2200850  
EXPERTISE: Commune de MARSILLARGUES  
REFERE Article R.531-1.  
Ordonnance du 21 FEVRIER 2022

## RAPPORT d'EXPERTISE de JUSTICE sur immeuble menaçant ruine.

**4, Place Alex Boulet,  
34590 MARSILLARGUES**

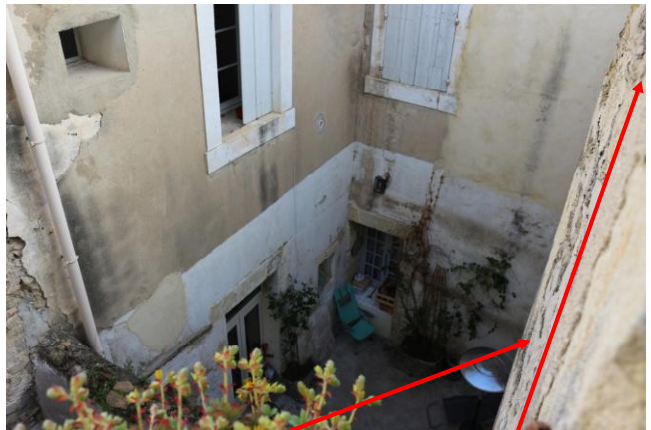
**R2 vue de la cour parcelle 292**

La position de cet angle de la construction en mitoyen des parcelles 293 et 292 présente un danger de risque d'effondrement de la construction, et l'entraînement des constructions adossées.

L'éboulement d'un tel effondrement peut atteindre la cour intérieure des parcelles 292 et 293.
