ANNEXE : RG°22-31130

Informations sinistre

Dommmages aux biens

Date du sinistre 21/11/2021

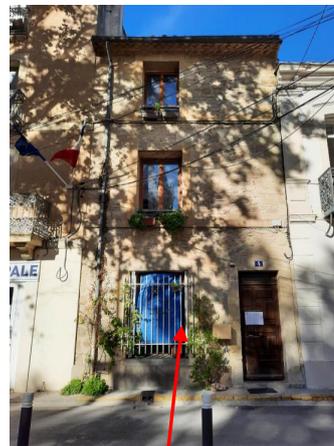
Photo de la façade rue

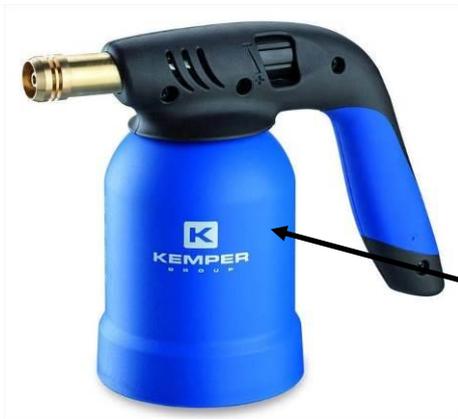
A mise en fonction de la lampe à souder, un départ de feu se produit sur le dit appareil au niveau de la recharge de gaz résultant d'un défaut de connexion.

Exemple de la lampe à souder utilisée

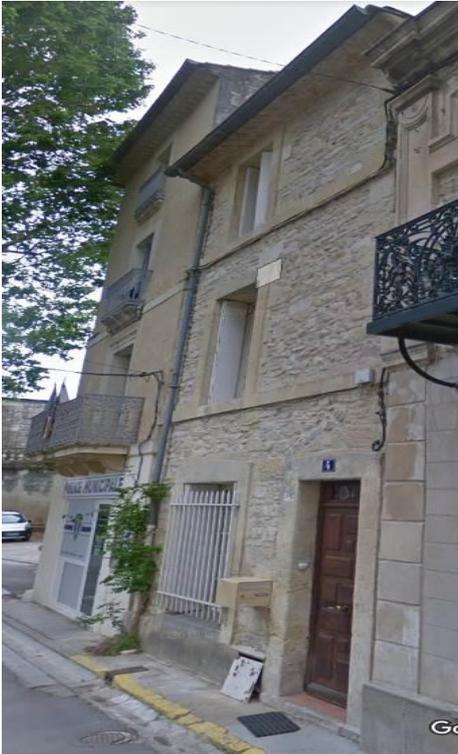
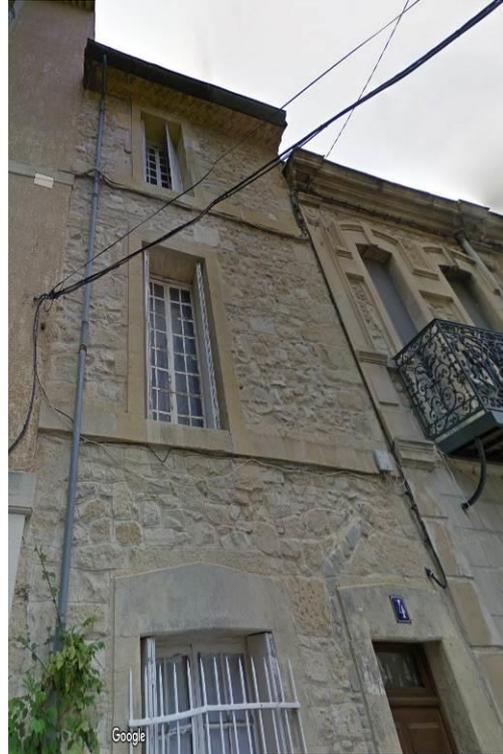
Du fait de l'arrêté, et selon les fissures évoquées par l'assuré dont certaines sont visibles sur la façade rue, et après analyse ne révélant extérieurement pas de danger, nous prenons acte d'accéder dans la maison.

Photos de la façade sur rue le 22 Novembre 2021

Comparatif par Photos GOOGLE STREET VIEW mai 2016
