TRIBUNAL JUDICIAIRE DE MONTPELLIER

Expertise N° 22/31130

SAINT GUILHEM-QUILICHINI /GROUPAMA MEDITERRANEE

RAPPORT D'EXPERTISE FINAL du 26/04/2024

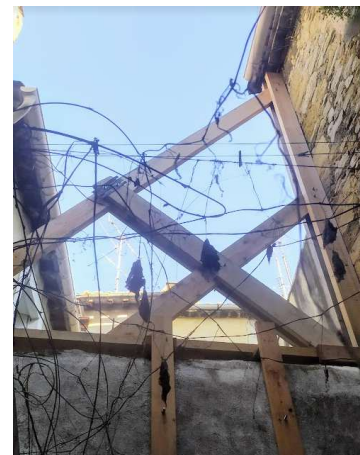
Butonnage provisoire de mise en sécurité de la façade ►

Façade côté cour	  <p>Ph.6</p> <p>Ph.5</p> <p>Ph.7</p>	<p><u>Photos 5 à 6</u> : [Façade Nord]</p> <p>Cette ancienne façade en pierre présente des efflorescences, des traces de moisissure et de microfissures au droit des encadrements des fenêtres du R+1 et R+2.</p> <p>Au RDC, la microfissuration du linteau de la porte-fenêtre n'a pas d'impact structurel.</p> <p>Compte tenu de l'ancienneté du bâtiment, il est important de noter que les fissures visées par les flèches bleues n'ont pas incidence sur la structure du bâtiment et ne sont pas liées à l'explosion.</p> <p>Toutefois, l'angle supérieur gauche de cette façade se désolidarise du mur pignon latéral provoquant une mise en danger des occupants et des voisins.</p> <p>M. SALVADOR expert a été commis par le Tribunal Administratif de Montpellier et a remis son rapport le 24/02/2022. ⁽¹⁾</p> <p>Un arrêté municipal ⁽²⁾ de mise en sécurité d'urgence a été rendu le 01/03/2022 et les travaux pour stabiliser la façade avec un butonnage provisoire ont été réalisés.</p> <p>Ces évènements ne sont pas liés au niveau de suppression de l'explosion du 21/11/2021.</p> <p style="text-align: right;">⁽¹⁾ Cf. Rapport expertise ADMIN judiciaire - Annexe n°2022-0225 Arrête de Mise En Sécurité Procédure Urgence Annexe n°2022-0301</p>	[0]

<p><u>EXTRAIT (5) PV du 08/12/2021</u> [Alliance Droit]</p> <p>Au droit des ouvertures du 1^{er} et du 2^{eme} étage, je note la présence de fissures irrégulières et épaisses (photos n°5 et 6).</p> <p>Le linteau de l'ouverture du rez-de-chaussée, correspondant à la fenêtre de la cuisine, souffre de fines fissurations (photo n°7).</p>

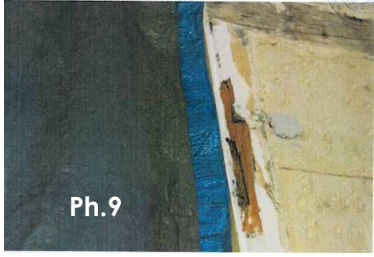
<p>Ph.8</p>	<p><u>Photos 8 et 9</u> : [RDC côté rue] Initialement, la menuiserie en bois double vitrage du salon a été posée par le propriétaire entre 2010 et 2020.</p> <p>Les photos prises par le propriétaire le jour de l'explosion montrent des vitres éclatées et le châssis croisé brisé.</p> <p>Distance du foyer l'explosion : ±15 mètres</p>	[5]

<p>Ph.9</p>	<p>EXTRAIT ⁽¹⁾ PV du 08/12/2021 [Alliance Droit] L'ouverture du salon est actuellement bâchée, cette dernière ne comportant plus de vitrage (photo n°8). L'huissierie est endommagée et comporte des éclatements notables (photo n°9).</p>	
<p>Dégâts causés par l'explosion avérés : <u>Évaluation de la surpression révèle une valeur inférieure à :</u> < 50 (mbar)</p> <p><u>Cette estimation se base sur deux références :</u></p> <ul style="list-style-type: none"> Niveaux de pression par rapport aux dommages observés ⁽¹⁾ : <ul style="list-style-type: none"> Dégâts structurels mineurs.../... menuiseries ► 30 à 60 mbar Bris notables de vitres .../... parfois châssis ► 40 à 70 mbar JORF n°0295_Valeur de référence seuils pour les effets sur les structures et pour les effets sur l'homme ⁽²⁾ : <ul style="list-style-type: none"> Effets irréversibles .../...pour la vie humaine. ► 50 mbar <p>⁽¹⁾ / INERIS-DRA-2007-N° 46055-77288 - Annexe n°2007-0110 ⁽²⁾ JORF_n°0295_Valeur_de_référence_seuils - Annexe n°2004-1219</p>		<p>Vue extérieure du 21/11/2021</p>

<p>TRAVAUX DE REPARATION : Remplacement à l'identique ou similaire de la menuiserie du séjour.</p> <ul style="list-style-type: none"> Caractéristiques : Menuiserie en bois - double vitrage - 2 vantaux - 140 x h.200 cm 			
Séjour RDC

Classe+	Poste	TRAVAUX DE REPARATION :	TRAPD	VAN	MVD
[5]	3	SEJOUR : Photos 8 et 9 : Constat -[Alliance Droit] du 08/12/2021. Remplacement à l'identique ou similaire de la fenêtre. Menuiserie en bois /DV- 2 vantaux - 140 x h.200 cm	100%	2 355,00 €	2 355,00 €

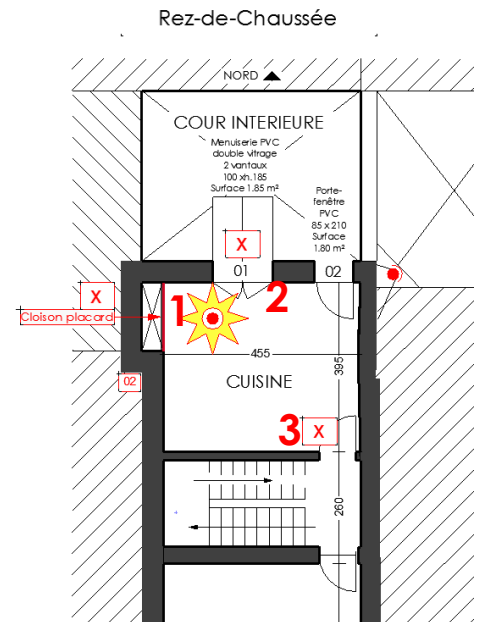
[1] - Photo Requérant
-----21 novembre 2021 -----

Zone 3 (suite) - A droite de la porte vitrée de la cuisine [Photos n°1 et 2], je constate que l'étagère est tombée sans voir les vestiges l'appui gauche de cette étagère. Hors l'appui droit est clairement identifié par la présence d'un tasseau contre le four.

Hors, je constate sur la [Photo n°1] que cette joue de meuble est posée derrière la porte vitrée de la cuisine.

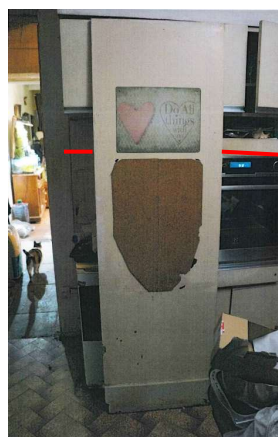
[3] - PV huissier
----- 08 décembre 2021 -----

Par ailleurs, la [Photo n°3] du constat huissier montre la partie latérale du meuble qui correspondrait de support à l'appui gauche de l'étagère.

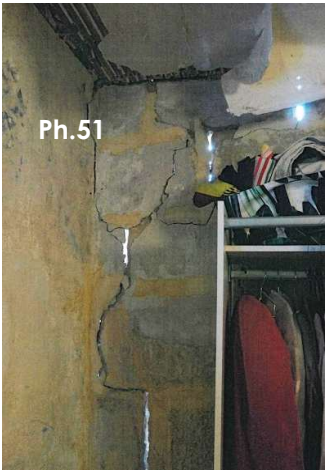
<p>Ph.51</p>	<p><u>Photos 50 et 51</u> : [R+2 / côté cour]</p> <p>Conformément aux observations de M. SALVADOR ⁽¹⁾, je constate le détachement entre le mur latéral de l'immeuble (mur pignon) et le mur de façade côté cour.</p> <p>Il n'est pas possible d'établir un lien avec les effets de surpression résultant de la déflagration au rez-de-chaussée, d'autant plus que le vitrage de la fenêtre de cette chambre est intact.</p> <p>À titre de rappel, la valeur seuil de surpression de 140 mbar ⁽²⁾ correspond au seuil de dommages graves sur les structures (état de péril prononcé) ⁽³⁾ tandis qu'un seuil de 20 mbar est associé à des destructions significatives de vitres ⁽²⁾.</p> <p>⁽¹⁾ [Cf. page n°7 et 8] Rapport expertise TA Annexe n°2022-0225 ⁽²⁾ JORF n°0295 Valeur de référence seuils Annexe n°2004-1219 ⁽³⁾ Arrêté de Mise en Sécurité urgente - Annexe n°2022-0301</p>	[0]

<p>Ph.50</p>	<p>EXTRAIT ⁽¹⁾ PV du 08/12/2021 [Alliance Droit]</p> <p>a. Chambre gauche :</p> <p>A l'angle de la pièce, en façade côté cour, je note la présence d'une fissure très importante courant sur toute la hauteur (photos n°50 et 51).</p>

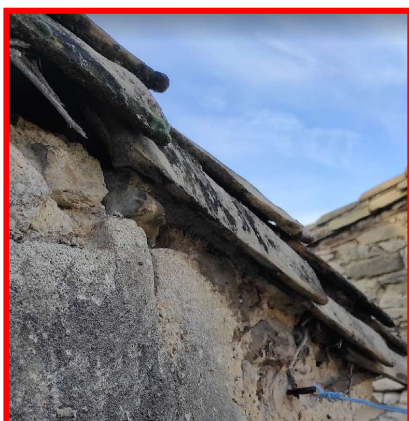
◀ **Versant nord**

Au droit de l'angle en péril, le mauvais état de la rive de toiture au nord-est montre une érosion avancée et ne laisse aucune place à une autre interprétation.

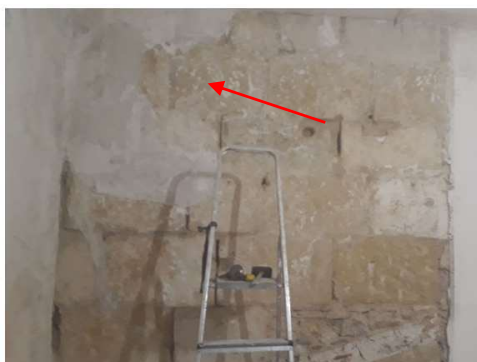
01 ▲ Pièce n°21-4 / Me HANSON-S1 GUILHEM / Photo du 01/04/2018

3 - Sur la première photo du mur intérieur en avril 2018 (pièce n°21-4), nous apercevons une charge d'enduit plus importante dans la partie supérieure de l'angle du mur fissuré. En l'absence de la photo de mur décroûté (Pièce n°21-3 / fichier illisible), je ne peux pas me prononcer.

Quant à la photo du même angle en décembre 2021, les reprises d'enduits que nous constatons au droit des fissures montrent, la préexistence d'un désordre colmaté.

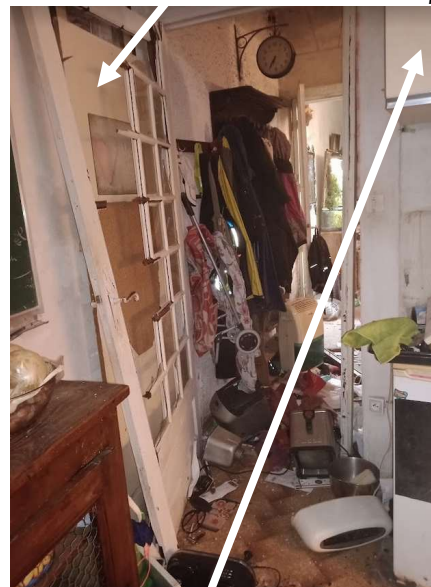
Meuble retiré après l'explosion

Un examen minutieux de la scène encombrée aurait été nécessaire pour déterminer l'enchaînement des phénomènes.

Panneau blanc coincé derrière la porte

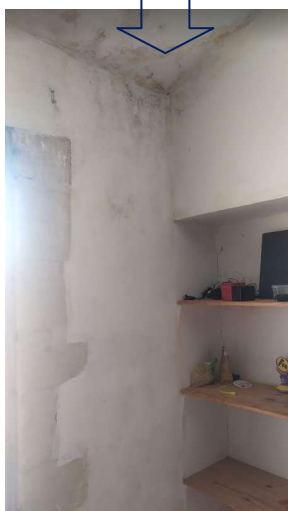
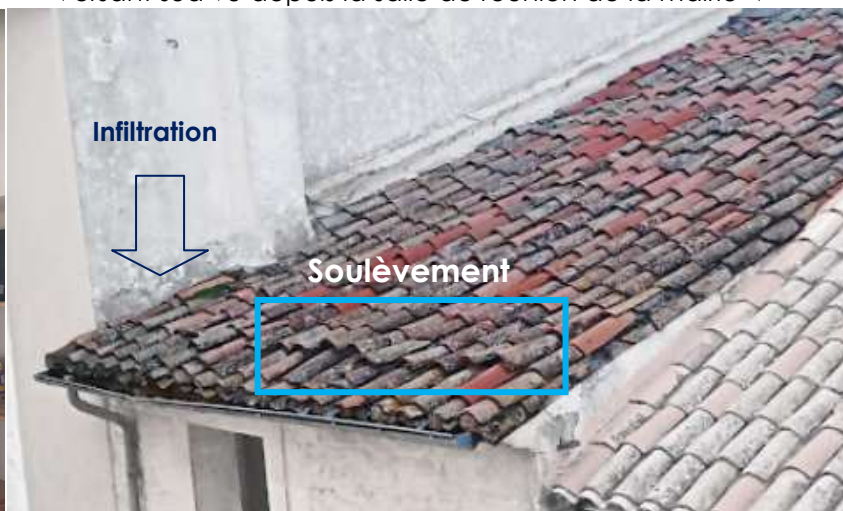
Versant sud vu depuis la salle de réunion de la mairie ▼

Pour s'exprimer en ces termes, M. CHAPUT doit apporter des éléments matériels au sujet « .../... du prétendu soulèvement des tuiles ». En effet, « le dégât des eaux en sous-face » est situé à l'angle opposé de la rive sud du toit (Cf. images ci-dessous).

Infiltration

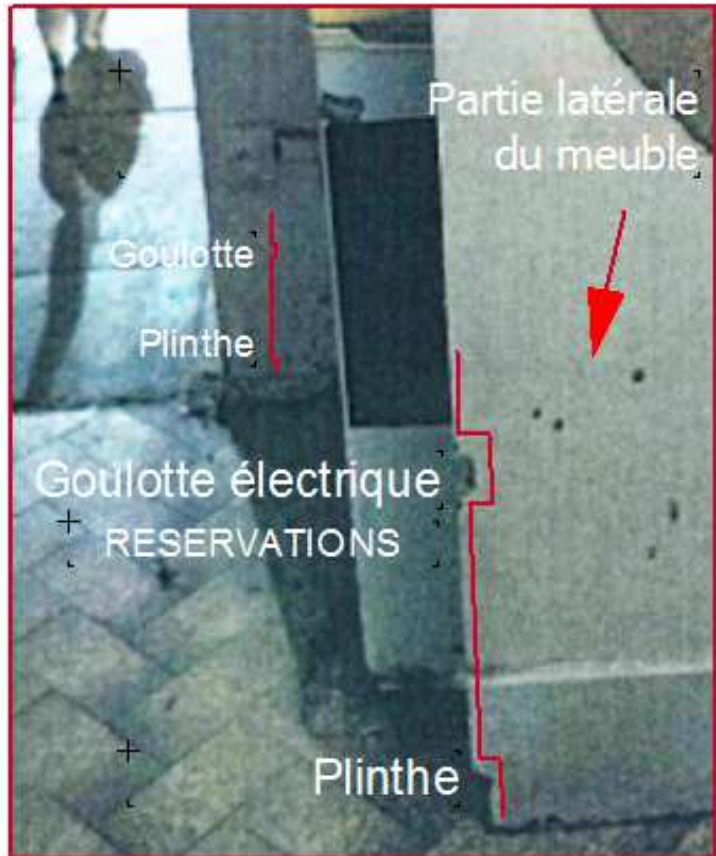
Photo n°24 PV Constat d'huissier du 08/12/2021 [Alliance Droit]

Zone 3	<p>Photos 24 et 25 : [RDC côté cour]</p> <p>Cela concerne l'arrachement du montant du cadre de la porte vitrée de la cuisine, suite à la dépose du dormant et de l'ouvrant, des désordres que je n'ai pas pu constater lors de ma première visite.</p> <p>Toutefois, l'analyse photographique (1) de la porte, équipée de petits carreaux en simple vitrage, révèle deux points :</p> <p>1 - La fragilité initiale de ce type de porte.</p> <p>2 - Une poussée sur l'angle supérieur de la porte a provoqué l'éclatement de 11 vitres sur un total de 21 carreaux."</p> <p>Au-delà de la confusion d'interprétation, Me FRION-MARTINEZ, huissier, laisse penser que le panneau de bois (photo n°24 du PV de constat) était la porte de la cuisine, alors que ce panneau semble plutôt avoir été une partie latérale (joue) du meuble.</p> <p>Plusieurs éléments non concordants attirent l'attention et soulèvent des questions.</p> <p>Une demande d'explication plus détaillée sera développée ultérieurement (Cf. RECAPITULATIF Cuisine) pour clarifier la configuration du meuble.</p> <p>Distance du foyer l'explosion : ± 4.5 mètres</p> <p>(1) fournie par requérant -- Annexe n°2024-0208</p> <p>EXTRAIT (1) PV du 08/12/2021 [Alliance Droit]</p> <p>La porte a été déposée et l'encadrement est fortement endommagé (photos n°24 et 25).</p>	[3]

[5]	8	CUISINE : <u>Photos 22 et 23</u> : Cf. PV du 08/12/2021 [Alliance Droit] ⁽⁵⁾ - Démolition et reconstruction de la cloison au dessus du placard avec remplacement des portes et reprise de peinture sur l'ensemble de la cuisine [murs et plafond].	100 %
[3]	9	CUISINE : <u>Photo 24</u> : Cf. PV du 08/12/2021 [Alliance Droit] ⁽⁵⁾ - Reconstruction du placard sous réserve d'explications cohérentes	A définir
[5]	10	CUISINE : <u>Photo 25</u> : Cf. PV du 08/12/2021 [Alliance Droit] ⁽⁵⁾ - Remplacement à l'identique ou similaire de la porte vitrée Menuiserie bois - simple vitrage - 1 vantail - 80 x h.205 cm	100 %
[4]	11	CUISINE : <u>Photo 26</u> : Cf. PV du 08/12/2021 [Alliance Droit] ⁽⁵⁾ - Remplacement à l'identique ou similaire du cadre vitré de l'affiche	80 %
[5]	12	CUISINE : <u>Photos 27 à 29</u> : Cf. PV du 08/12/2021 [Alliance Droit] ⁽⁵⁾ - Remplacement à l'identique ou similaire de la fenêtre : Menuiserie PVC - double vitrage - 2 vantaux - 100 x h.185 cm	100 %

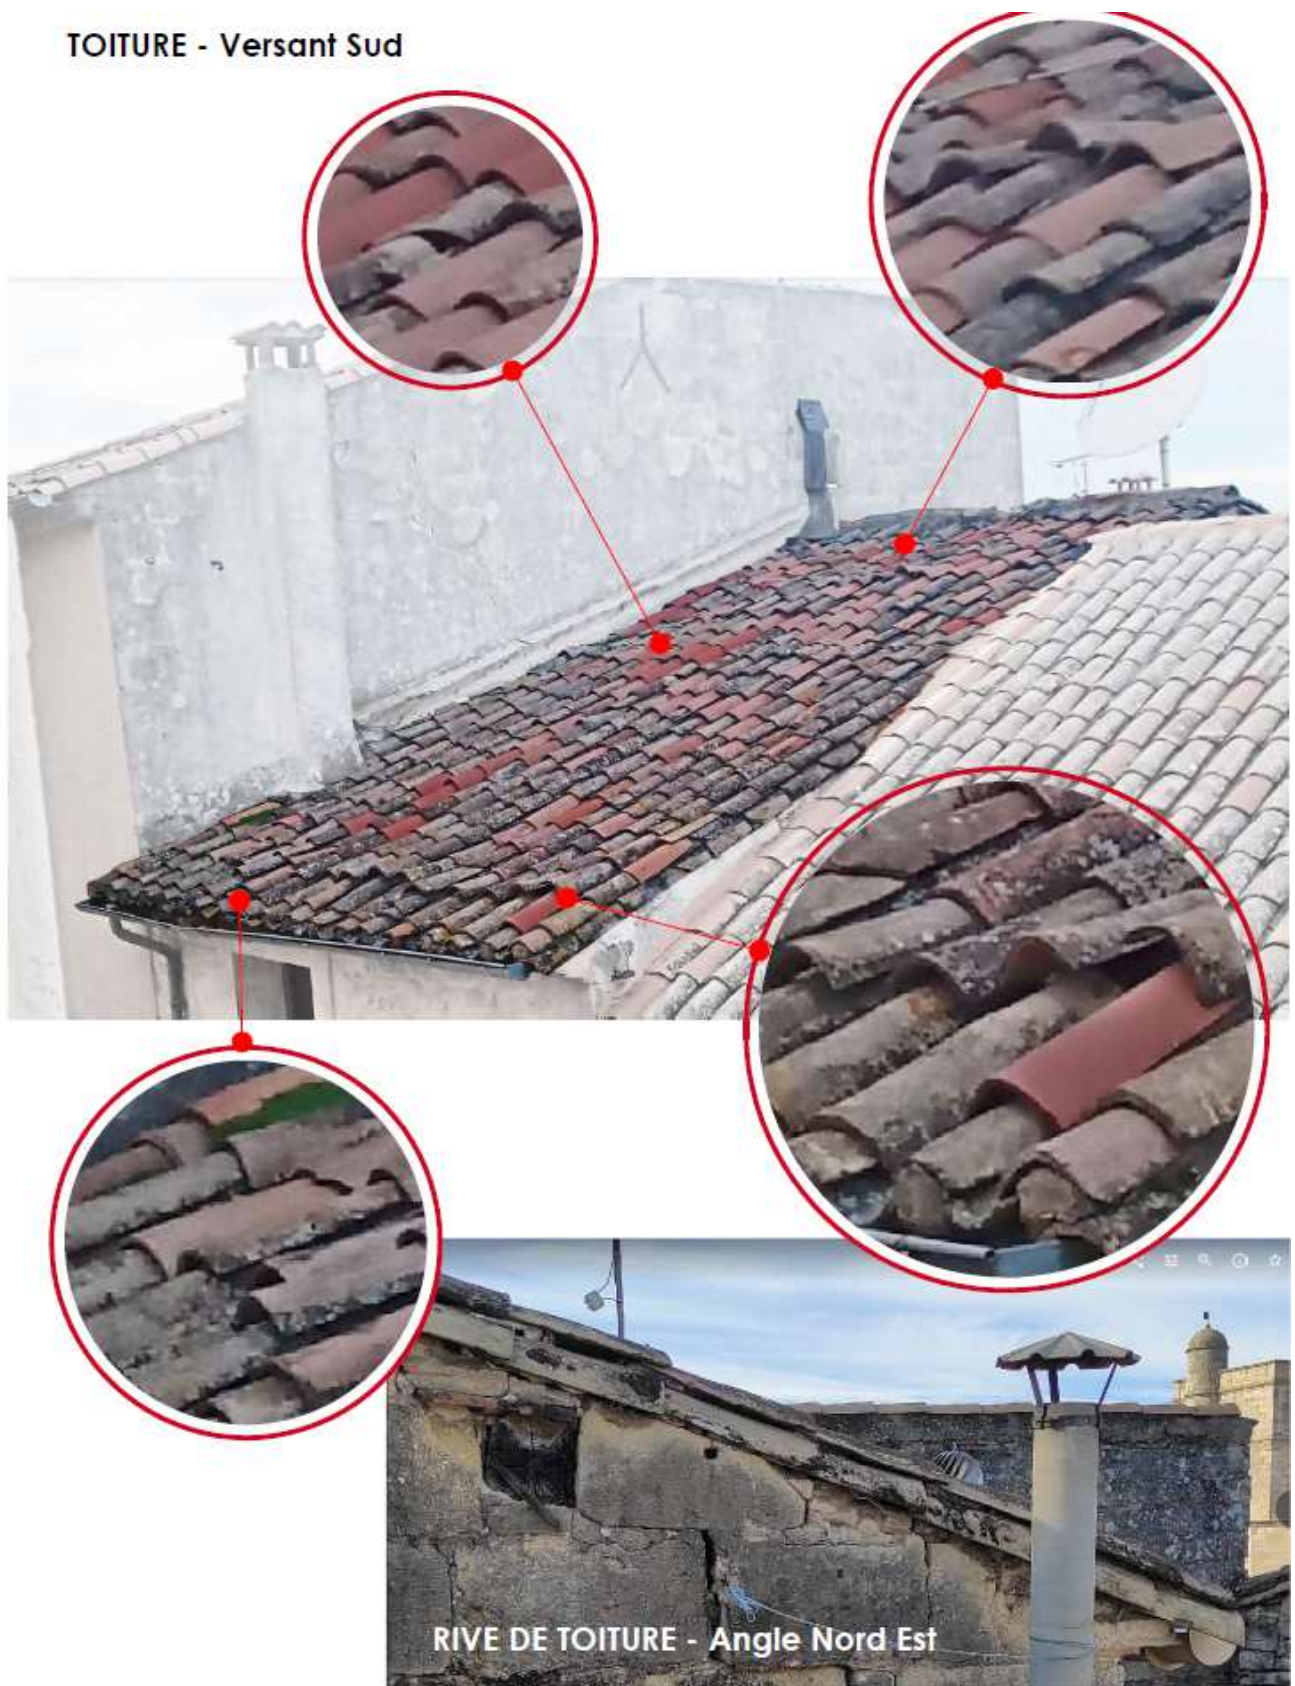
TOITURE - Versant Sud

- Au sujet du prétendu soulèvement des tuiles du fait du sinistre explosion : Monsieur CHAPUT rappelle que les tuiles présentent un défaut d'alignement qui semble être la conséquence d'un point dur au niveau de la structure, d'autant qu'il a été confirmé la présence d'un dégât des eaux en sous-face, confirmant un défaut structurel ancien. La toiture est en mauvais état initial, avec présence d'un dégât des eaux sans lien avec le sinistre explosion, une fissuration verticale en partie haute du bâtiment non liée au sinistre et très ancienne et un élément constructif fragile.
