TRIBUNAL JUDICIAIRE DE MONTPELLIER

Expertise N°22-30530

RULENCE-MACIF/AEH ENERGIES-ABEILLE IARD

PRE-RAPPORT en l'état

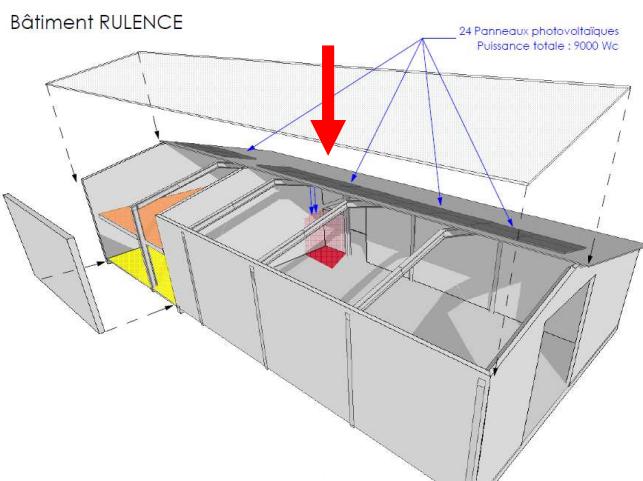
| | Zone incendie / 4.5 m ² |
| | Entrepôt / 150 m ² |

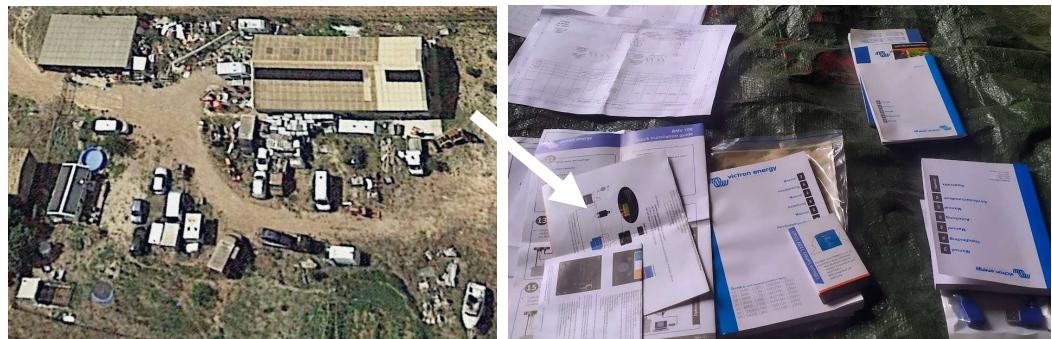
1/ Google Earth - image du 08/2021

2 / Notices matériel retrouvées sur place

Le remplacement de l'installation photovoltaïque d'une puissance équivalente de 9 000 Wc avec panneaux, protection électrique, régulation- contrôle de charge, stockage sur batteries et ondulation-conversion.

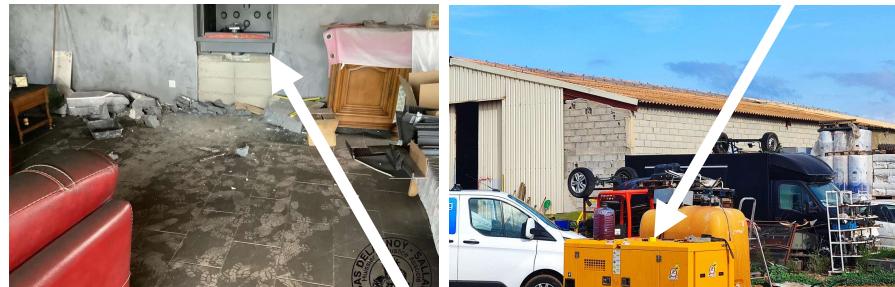
1 / Cheminée non fonctionnelle

2 / Générateur électrique

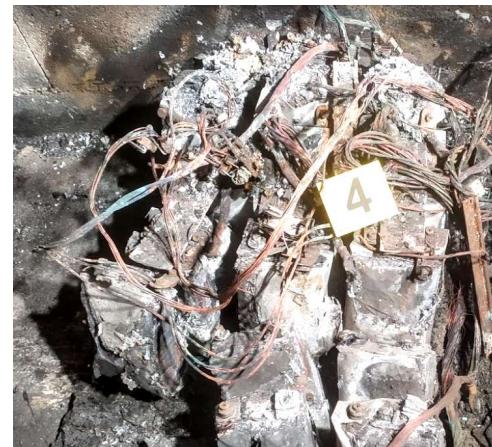
De plus, la forte détérioration des batteries ►►►► a probablement libéré des suies corrosives dans l'environnement proche.

L'acidité des suies a un impact corrosif sur l'acier.

Cependant, notons que la zone de l'incendie c'est déroulée sur un espace réduit et dans un volume ouvert, naturellement ventilé. La concentration du dépôt de suies, constatable dans le rapport de l'huissier de Me Delannoy, se situe dans la zone arrière côté habitation.

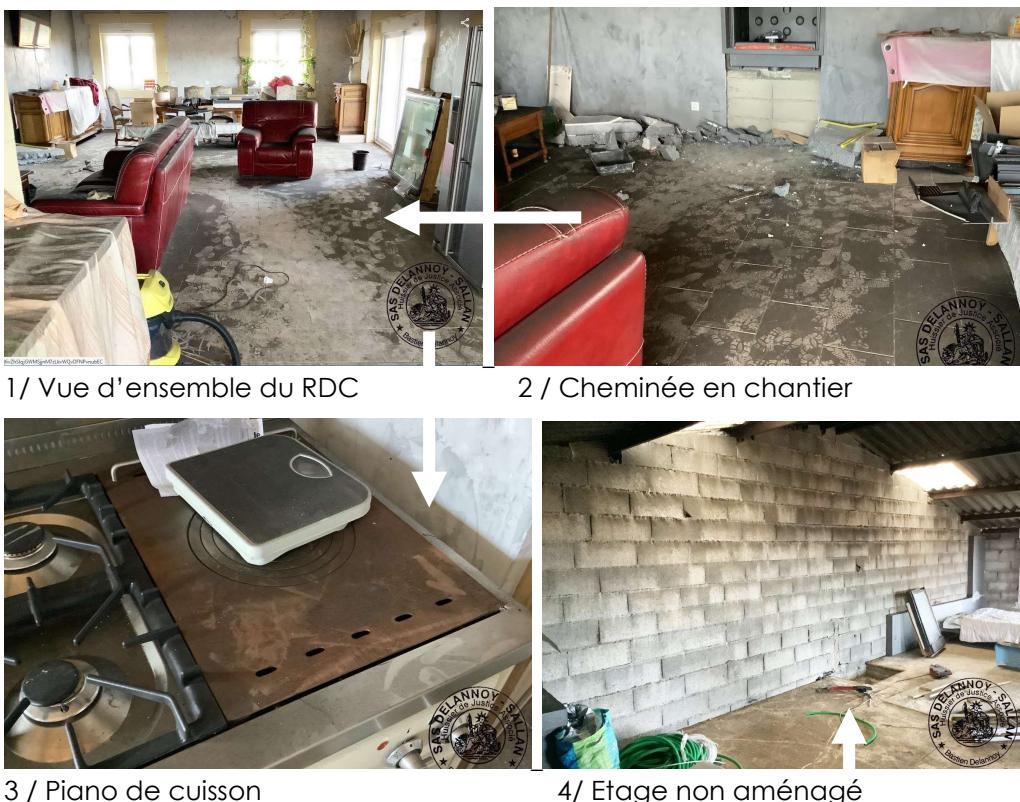
• **Constat d'huissier** : 24 photographies⁽³⁾

• **Mobilier contaminé** : [23 U]⁽⁷⁾

► Valeur mobilier : 40 286 € TTC [DEPOLLUTION & REFECTION]
