## PROCES VERBAL DE CONSTAT

Qu'elle est propriétaire d'un immeuble situé 123 avenue de la Gare 34290 Espondeilhan. Que des travaux de rénovation et agrandissement doivent être entrepris.

Afin de garantir et préserver ses droits, elle me requiert ce jour à l'effet de constater l'état des bâtiment voisins et abords.

123 avenue de la gare 34290 ESPONDEILHAN

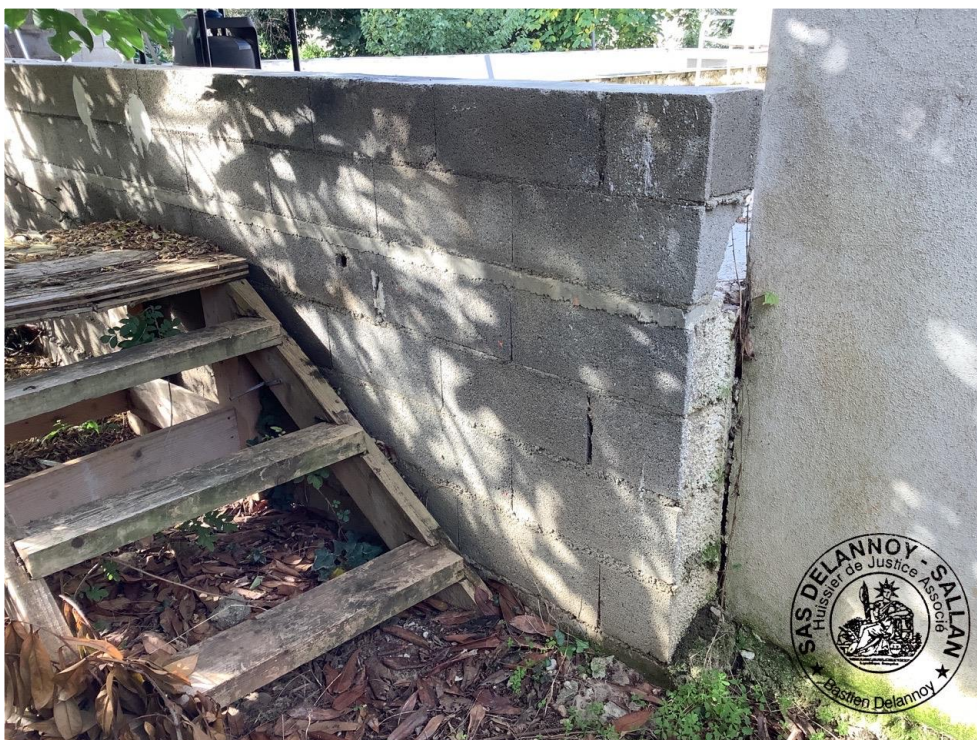
2.

Là étant, je constate la présence de quelques traces en partie inférieure de la façade. Présence d'une fissure longeant l'acrotère de la terrasse du premier étage.

Je poursuis en direction du Nord et constate la présence d'une fissure en escalier en partie inférieure de la façade. Cette fissure se poursuit horizontalement jusqu'à la jonction avec la grange. Je constate également la présence de deux fissures verticales au-dessus de cette fissure en escalier.

En partie supérieure, je constate la présence d'une fissure horizontale au-dessus du niveau du plancher de la terrasse du premier étage.

En suivant, en partie centrale de la façade, je constate la présence d'une fissure horizontale s'étendant jusque à la jonction avec la grange. La partie supérieure de la façade est en état d'usage.

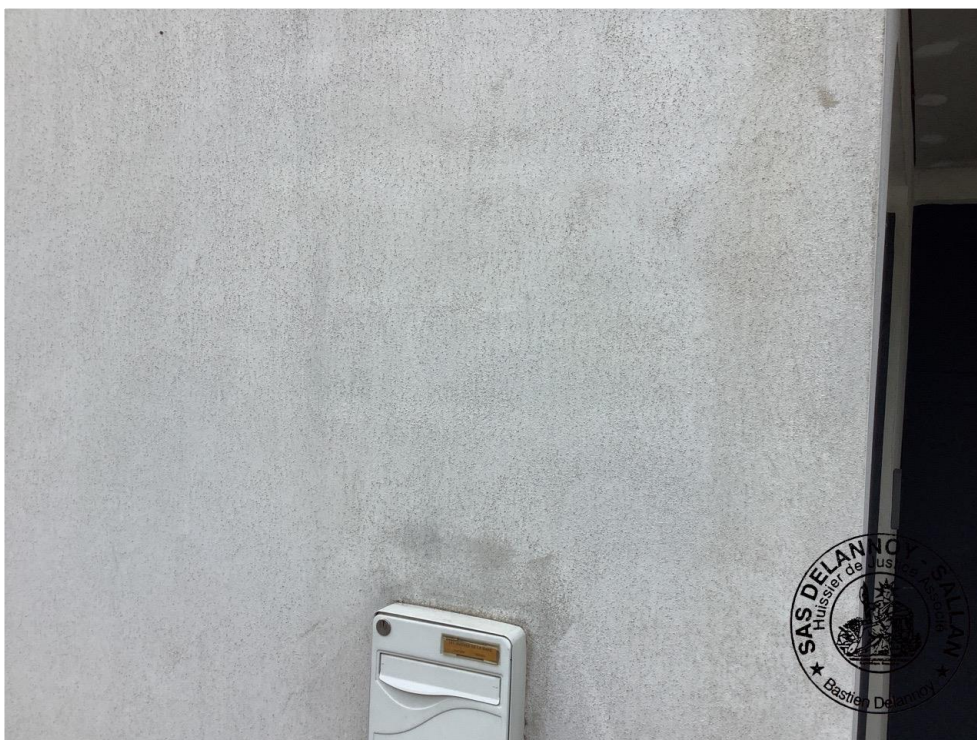
2.

Je débute mes constatations par la façade sur rue. Je constate la présence d'une boîte aux lettres en état d'usage. Le muret de clôture crépi est en état d'usage sans fissure apparente et présentant des traces d'écoulements en partie supérieure ainsi qu'en partie inférieure.

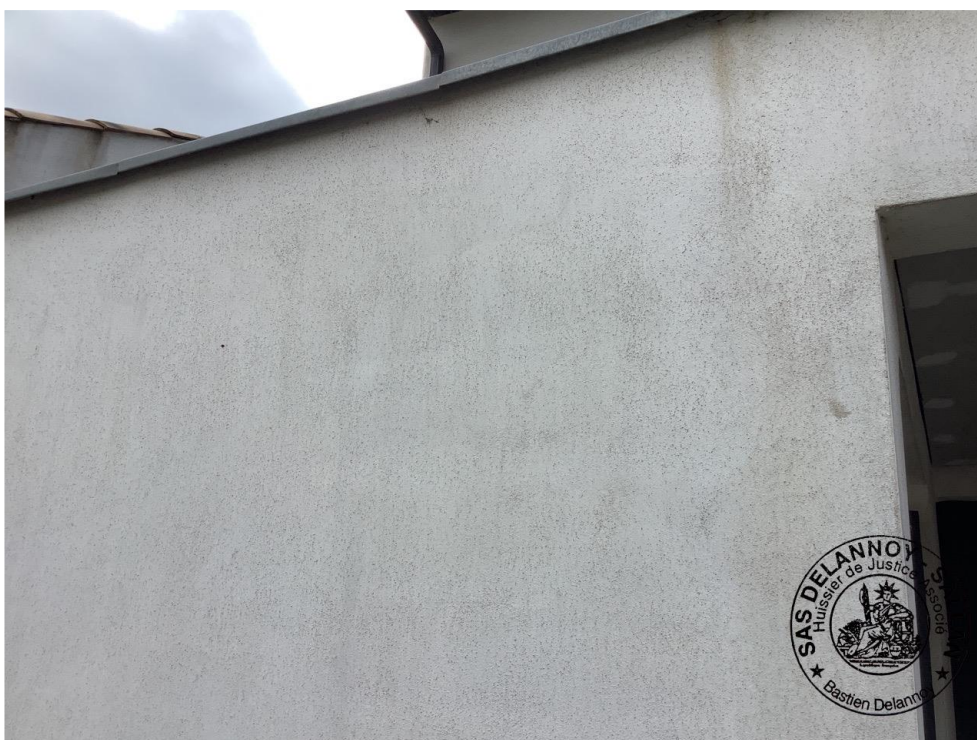
3.

J'accède à présent à la façade de l'habitation et constate la présence de plusieurs fissures en partie inférieure et supérieur au niveau de la jonction avec le muret de clôture. En suivant, je constate la présence d'une fissure en escalier débutant au niveau de la gouttière et s'étendant horizontalement. Présence également d'une fissure verticale sur toute la hauteur de la façade au niveau de la jonction avec le bâtiment côté est.

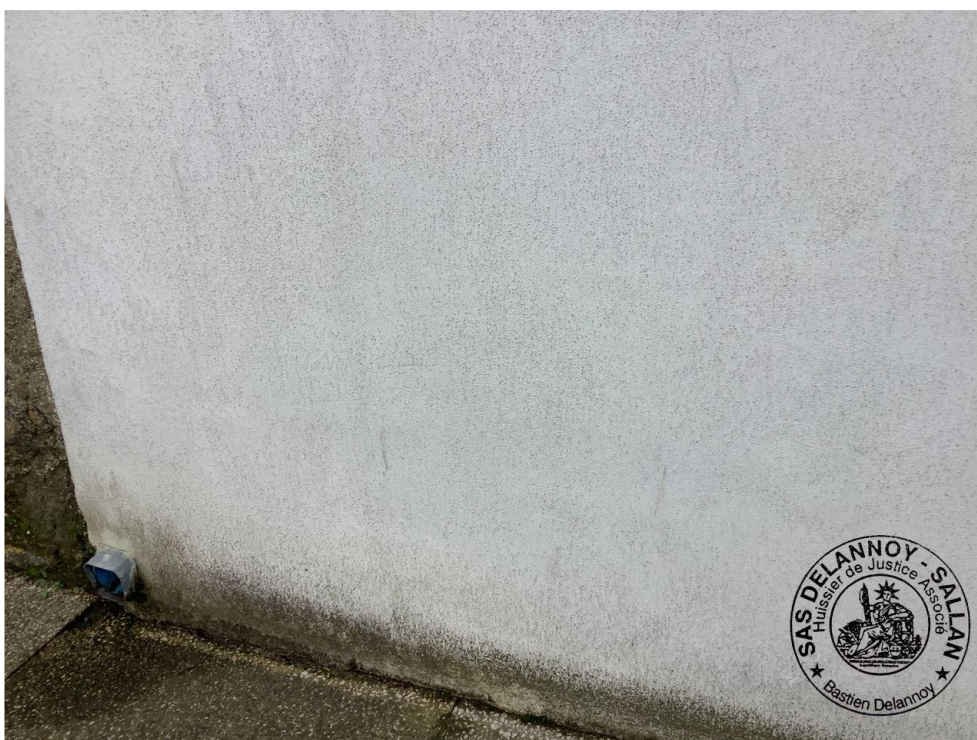
5.

Je poursuis et constate la présence de plusieurs petites fissures au niveau de la jonction entre la façade et les marches carrelées. Les marches carrelées sont en état d'usage et sans fissure apparente.

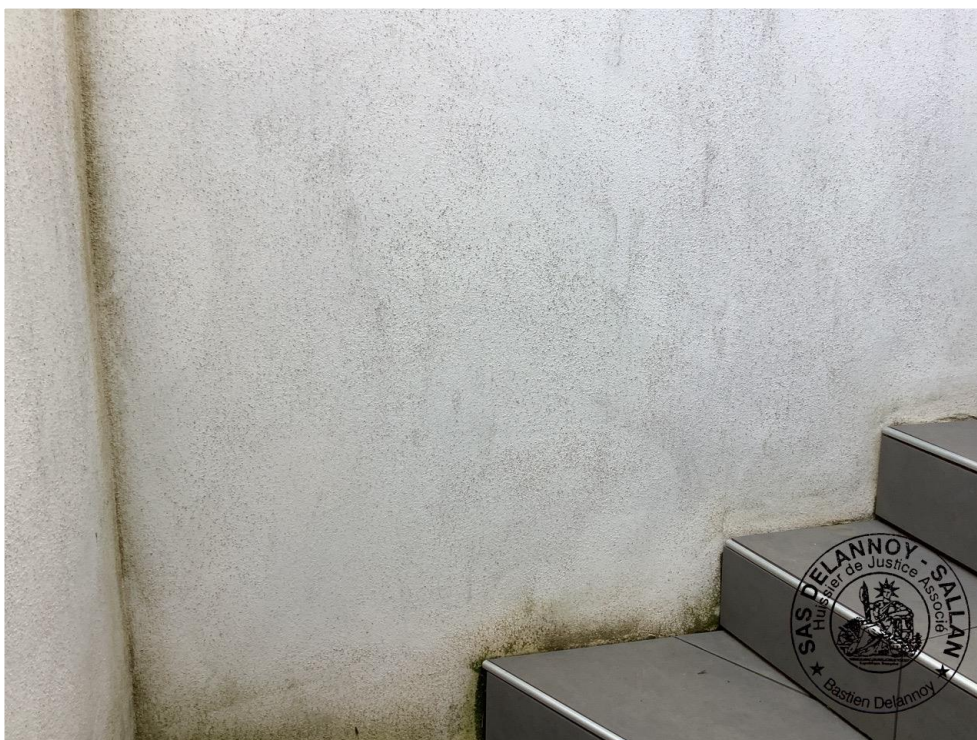
8.

Je poursuis et constate que la façade exposé ouest du bâtiment voisin est enduite de couleur blanche et en état d'usage. Présence de traces d'écoulements noires ainsi que d'une fissure horizontale en partie inférieure.

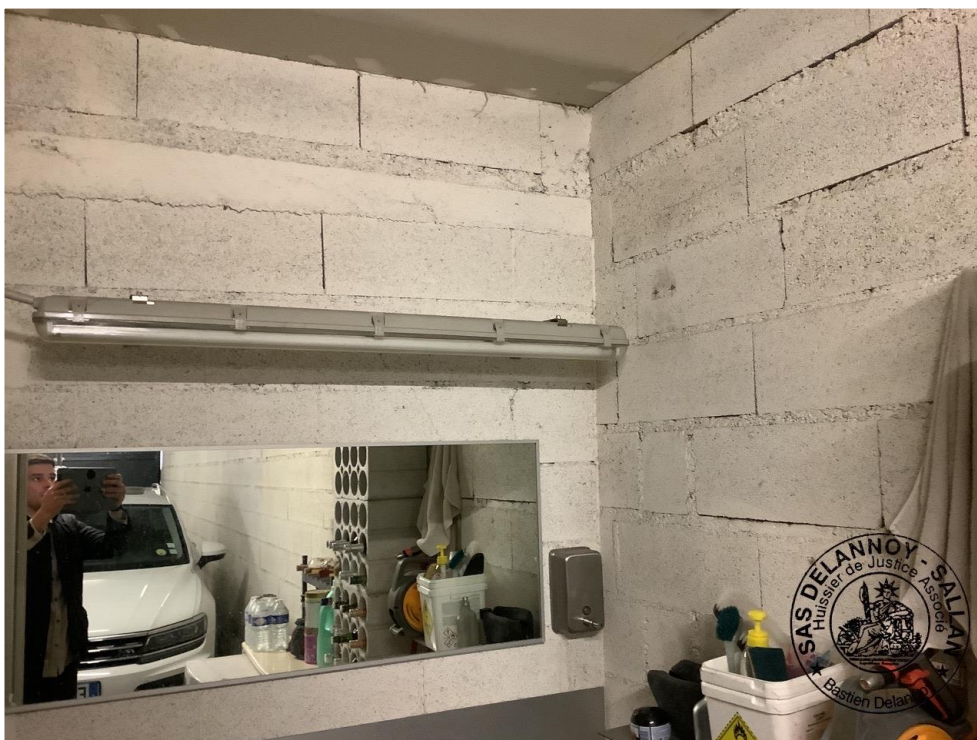
2.

J'accède au garage et constate que les murs sont constitués de parpaings peints en blanc, l'ensemble en état d'usage et sans fissure apparente.

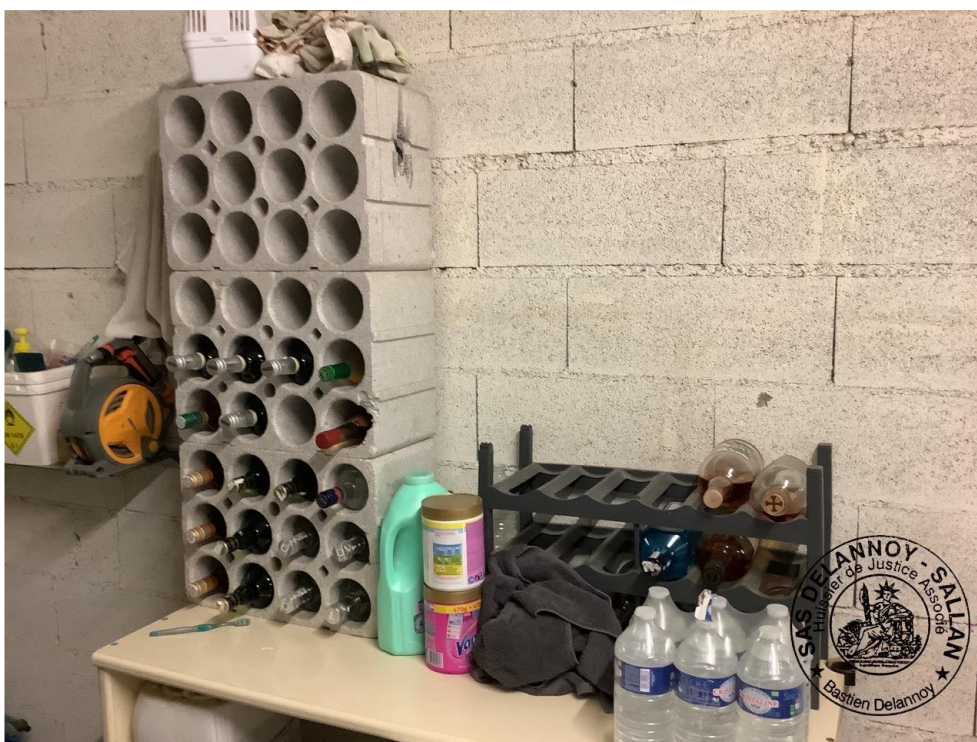
3.

Le plafond est constitué de plaques de placoplâtre à l'état brut, en état d'usage. Le sol, en béton brut, est en état d'usage. Je constate la présence de quelques fissures au niveau de l'espace de stationnement des véhicules ainsi qu'au niveau de la grille de captation des eaux en partie inférieure de la rampe d'accès.

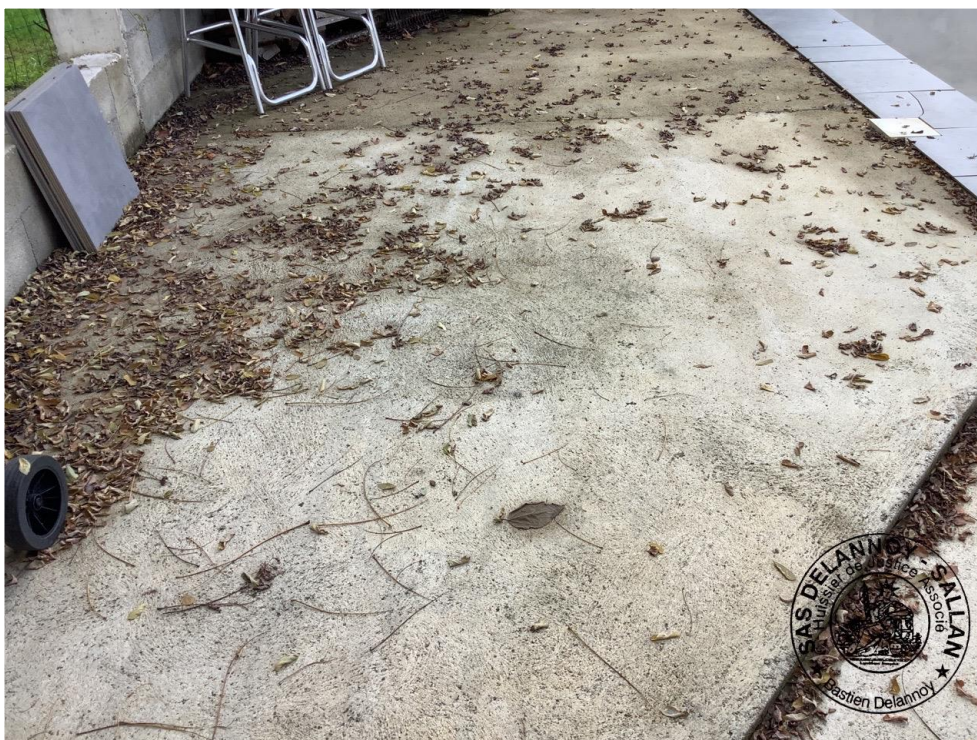
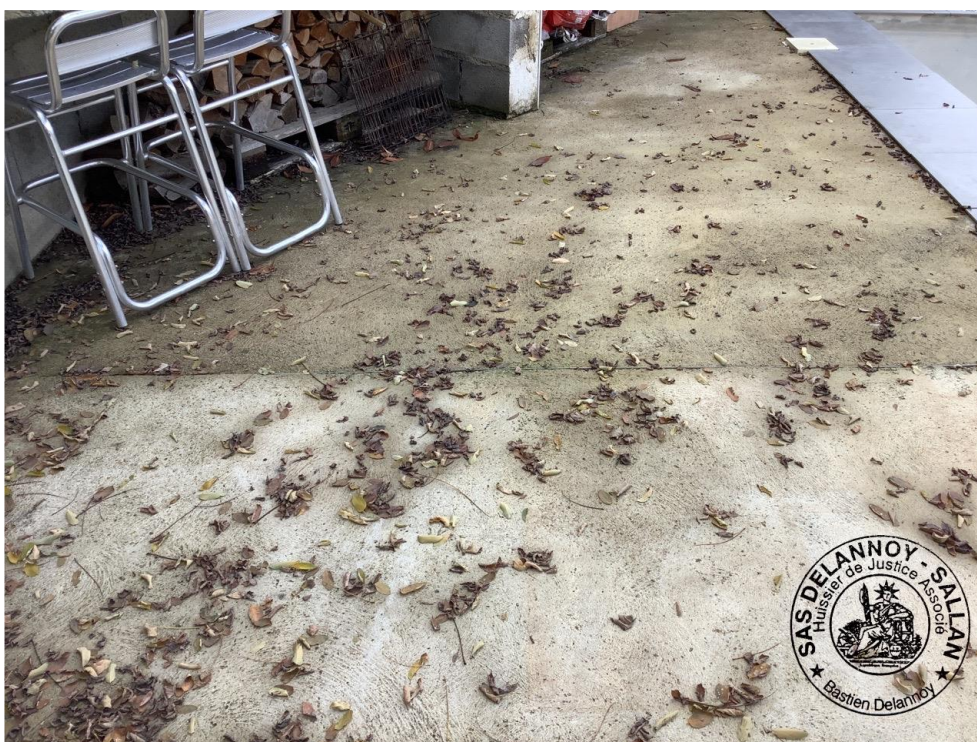
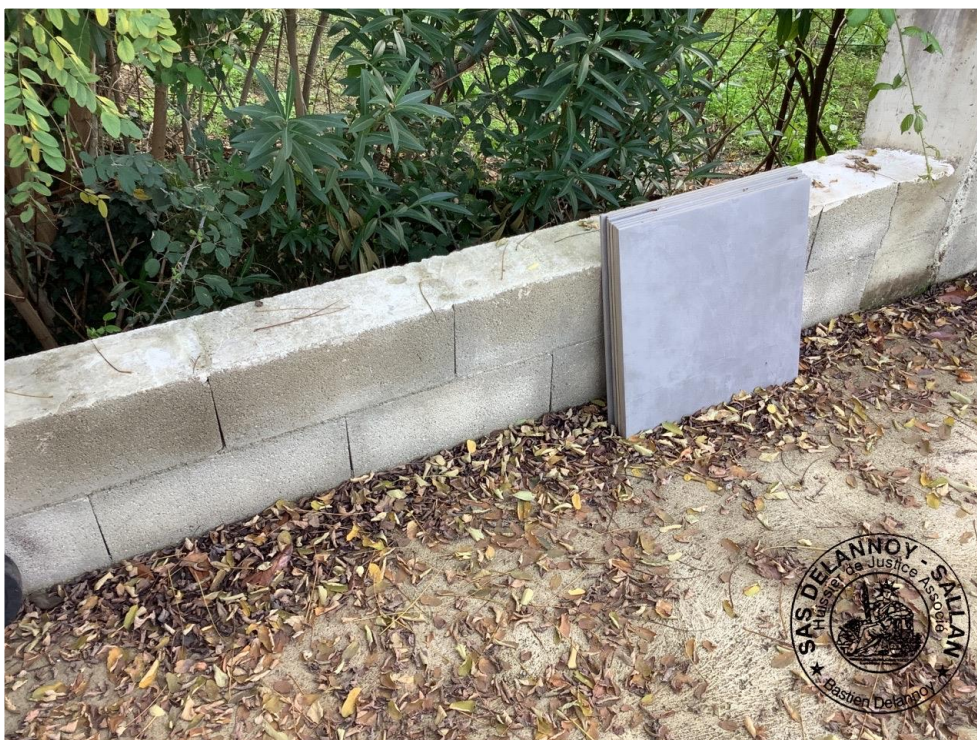
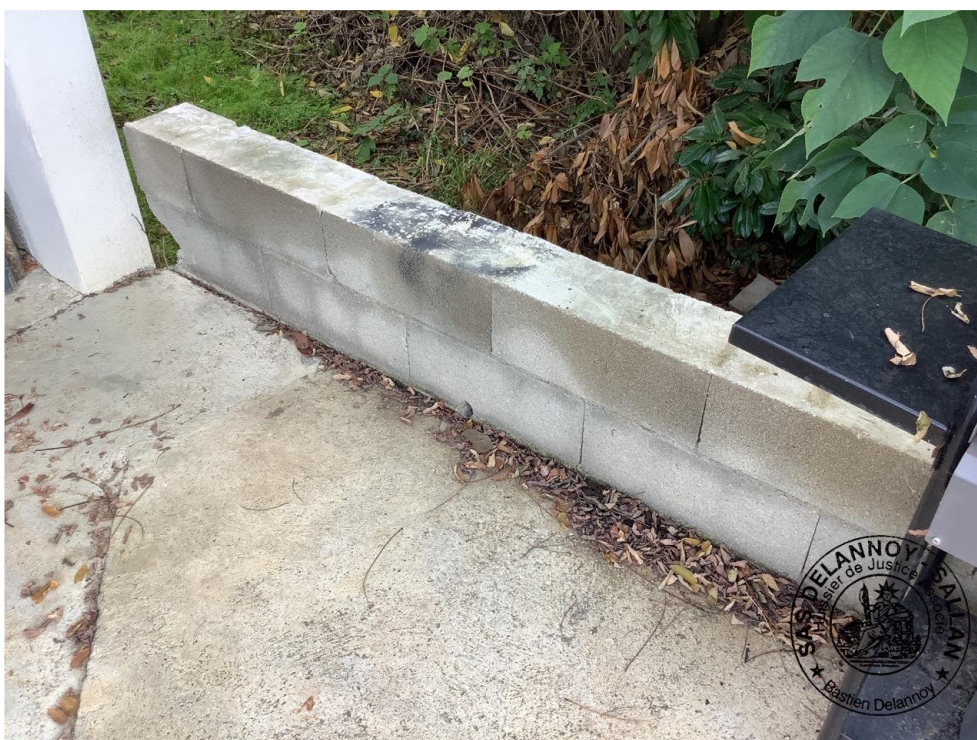
J'accède à la terrasse, située côté sud et constate que celle-ci est en béton brut et en état d'usage. Le muret de clôture côté Est en parpaings est en état d'usage avec fissure verticale côté sud et éclat avec manque de matière côté nord.

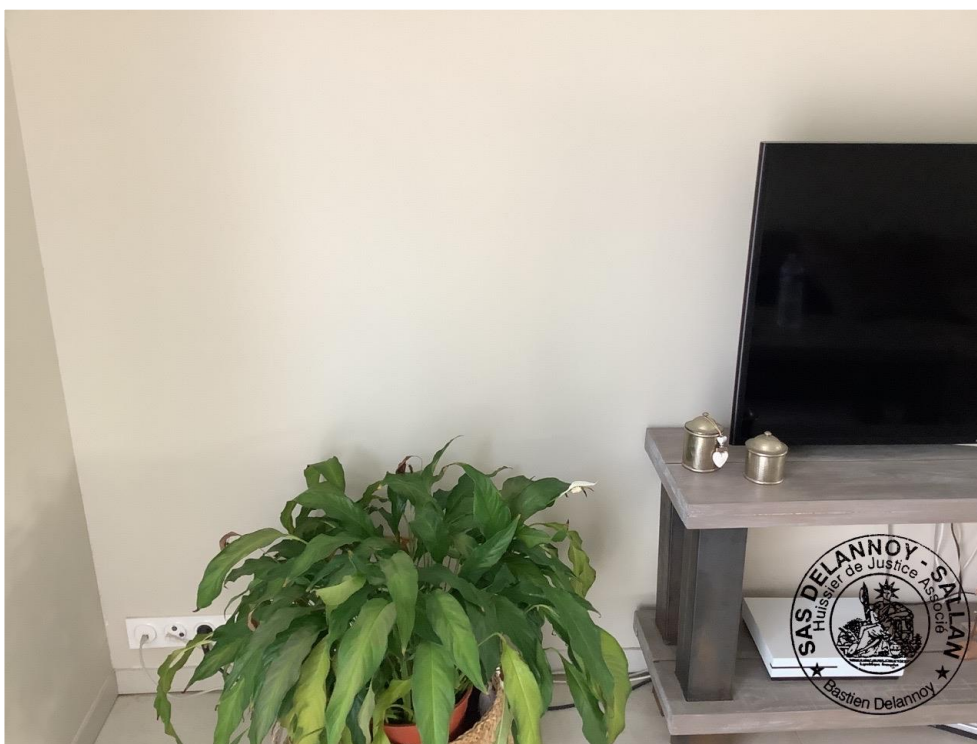
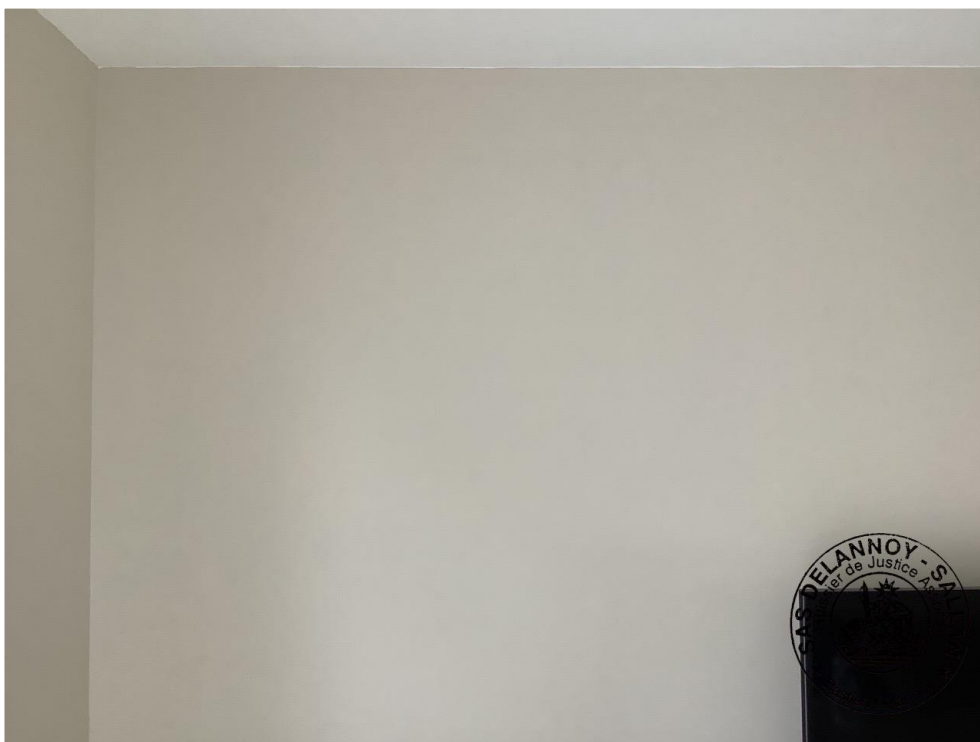
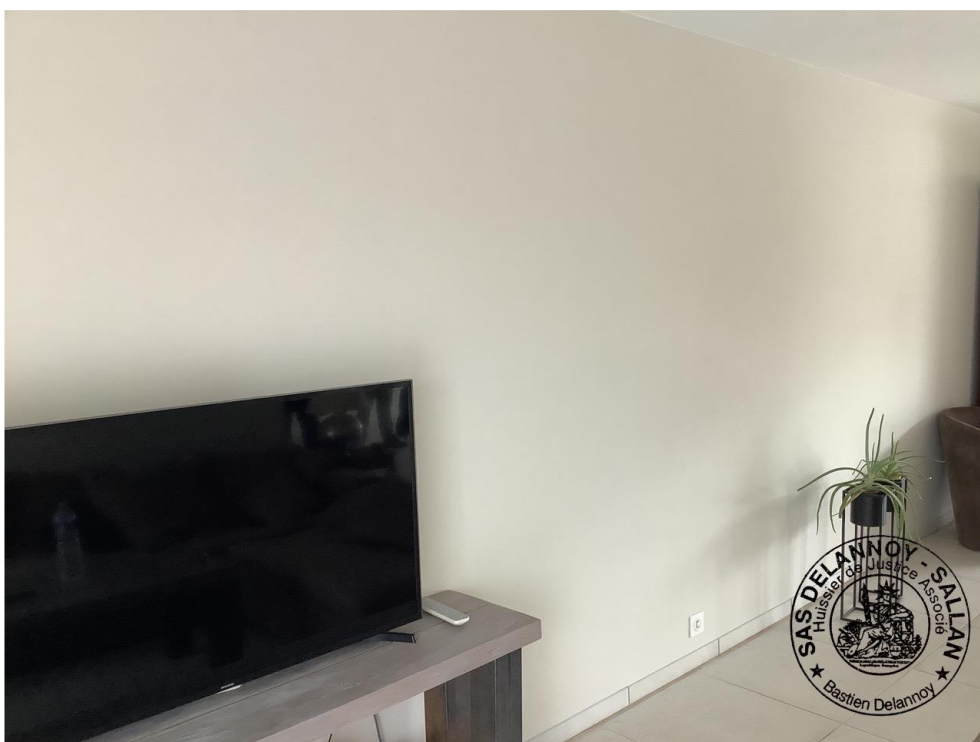
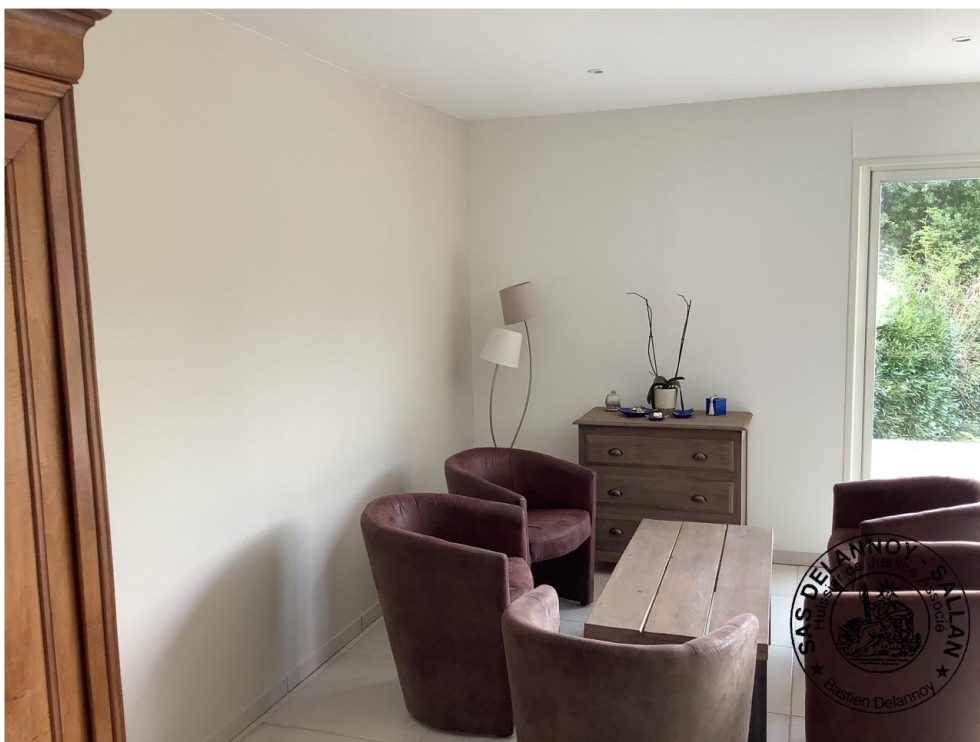
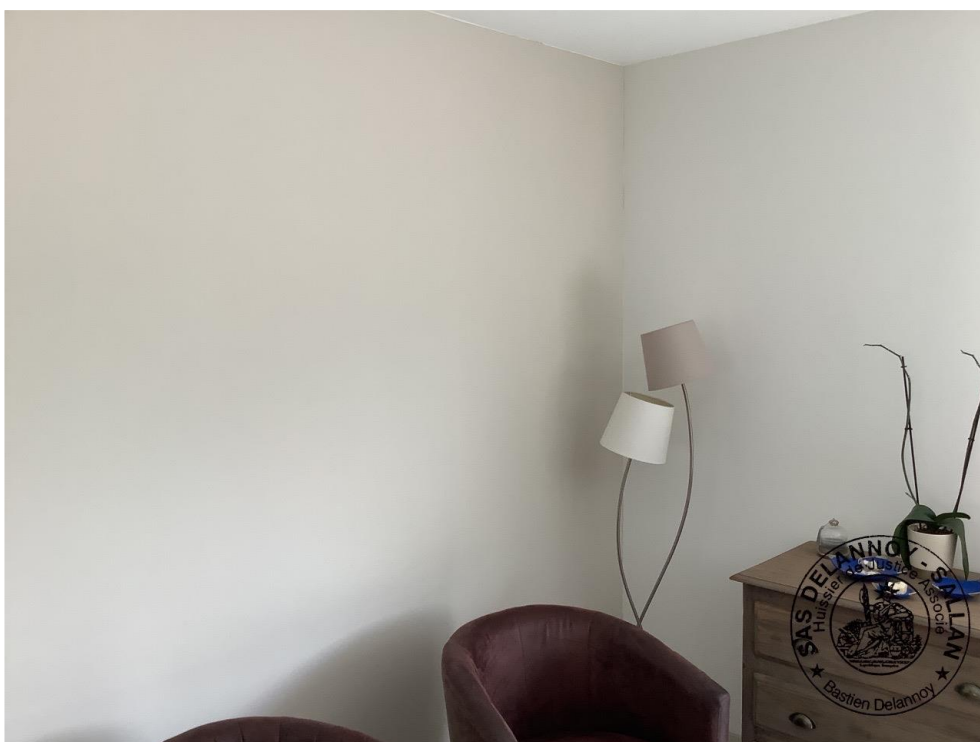
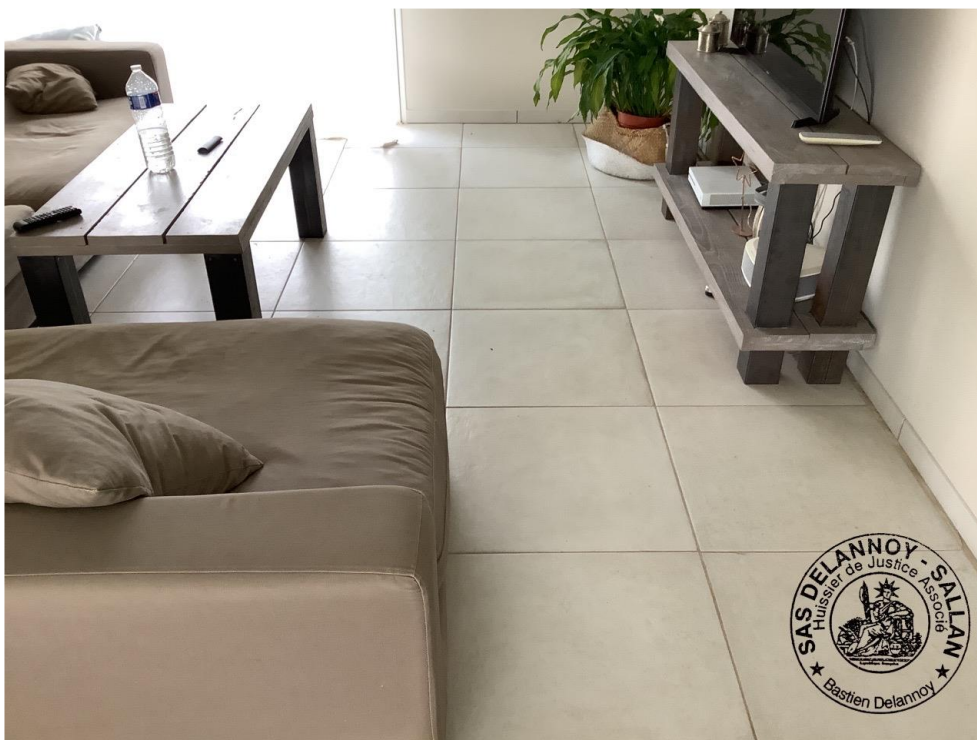
J'accède au salon situé au premier étage de l'habitation. Les murs sont peints et en bon état. Le plafond est peint en blanc et en bon état. Je constate la présence de carreaux de carrelage ainsi que de plinthes carrelées au sol, l'ensemble en bon état et sans fissure apparente.

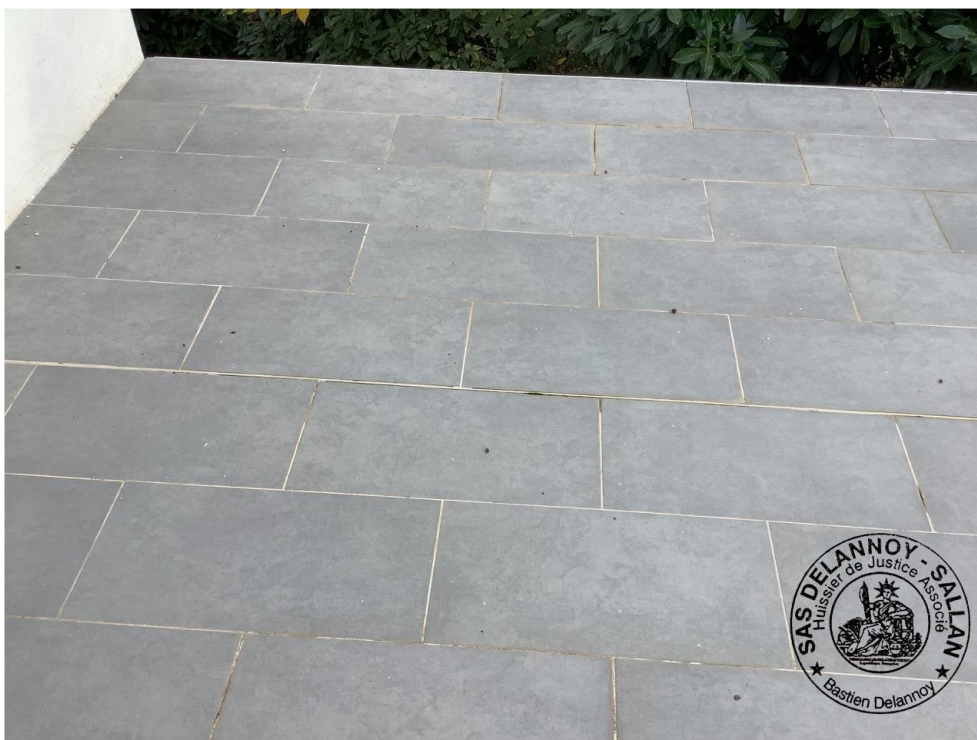
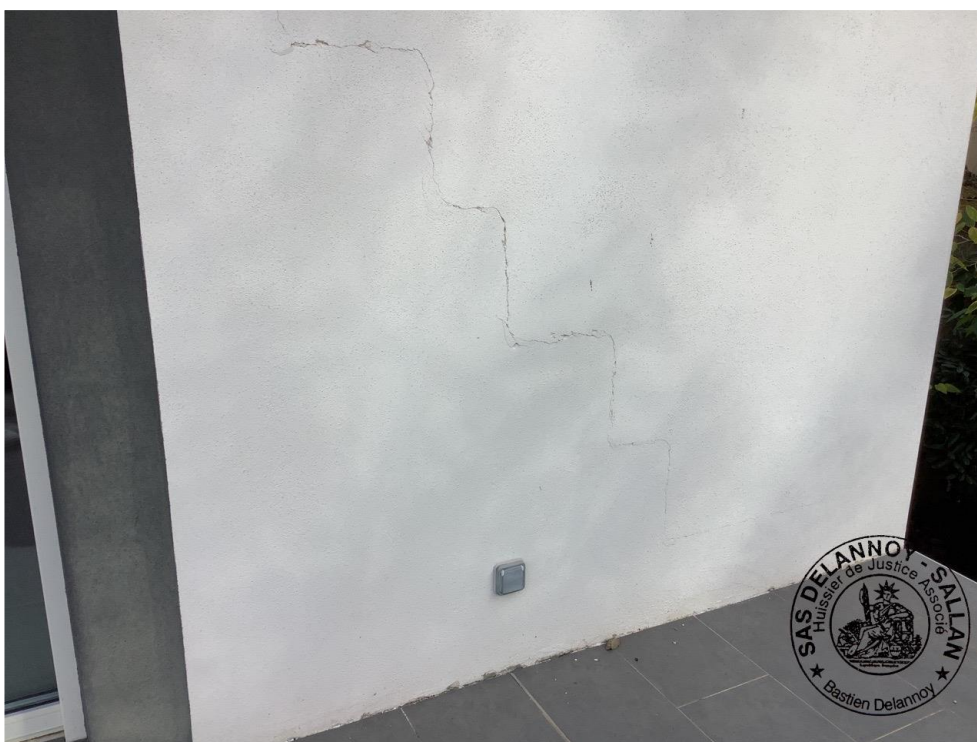
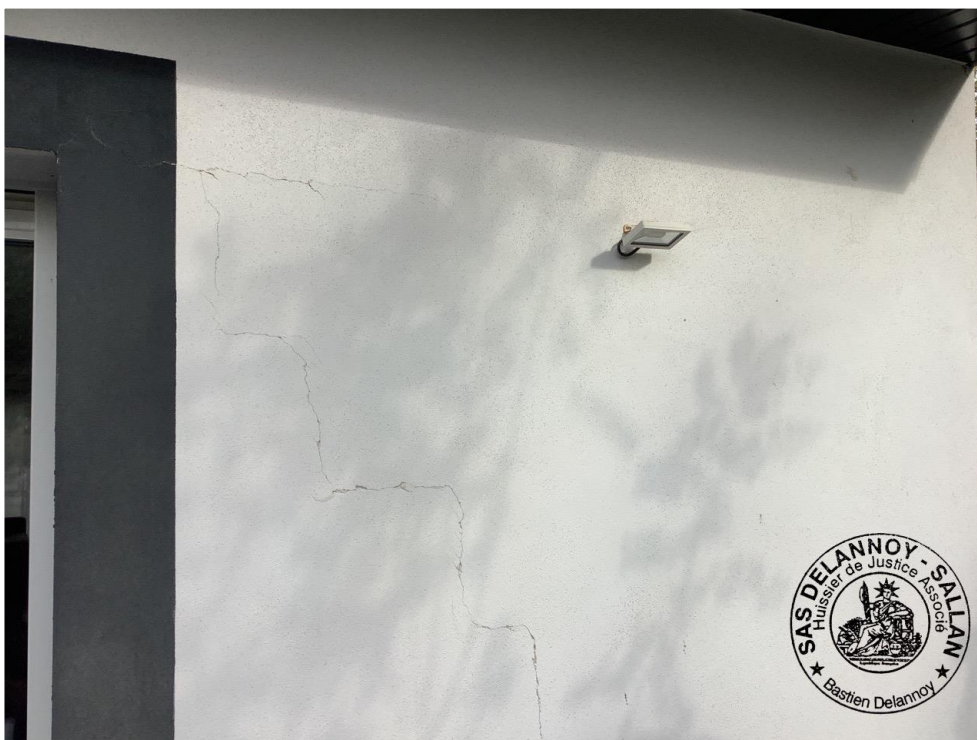
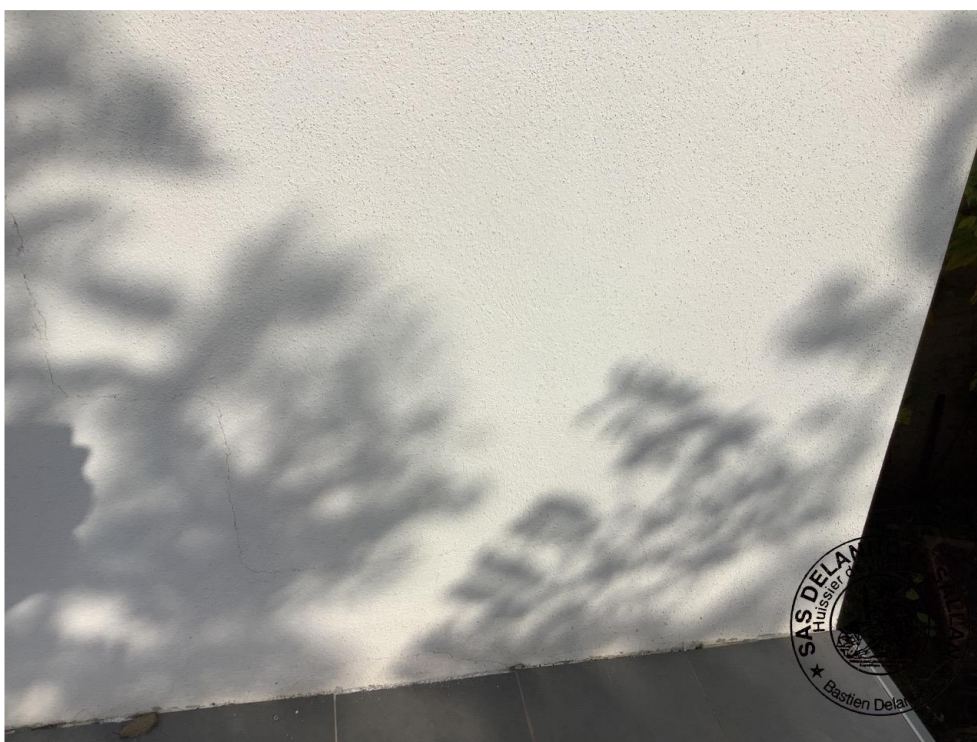
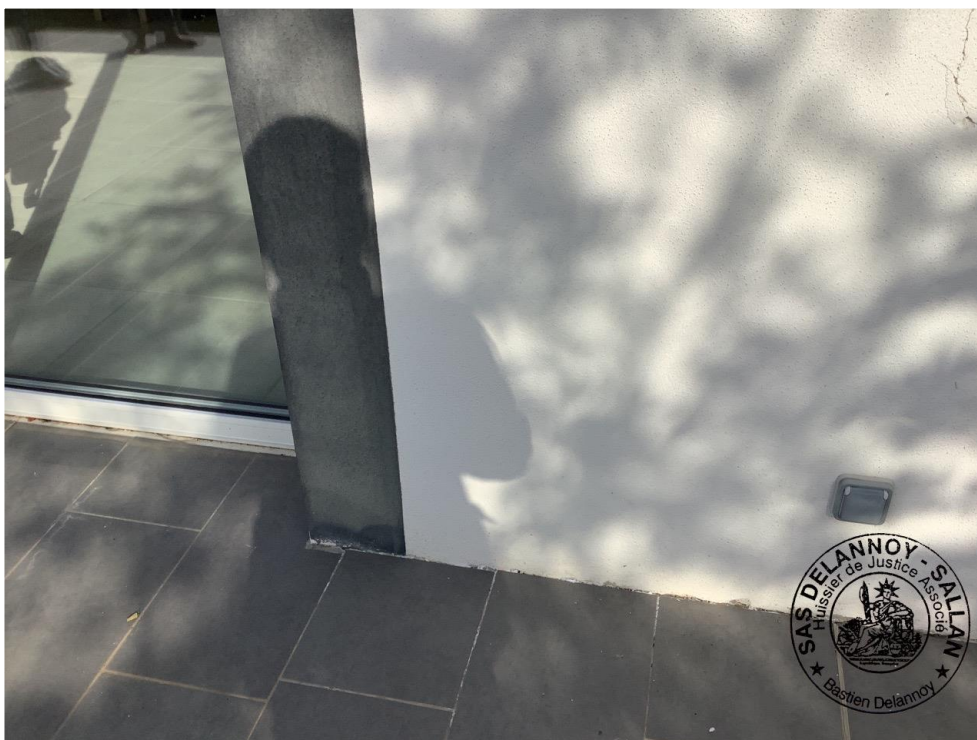
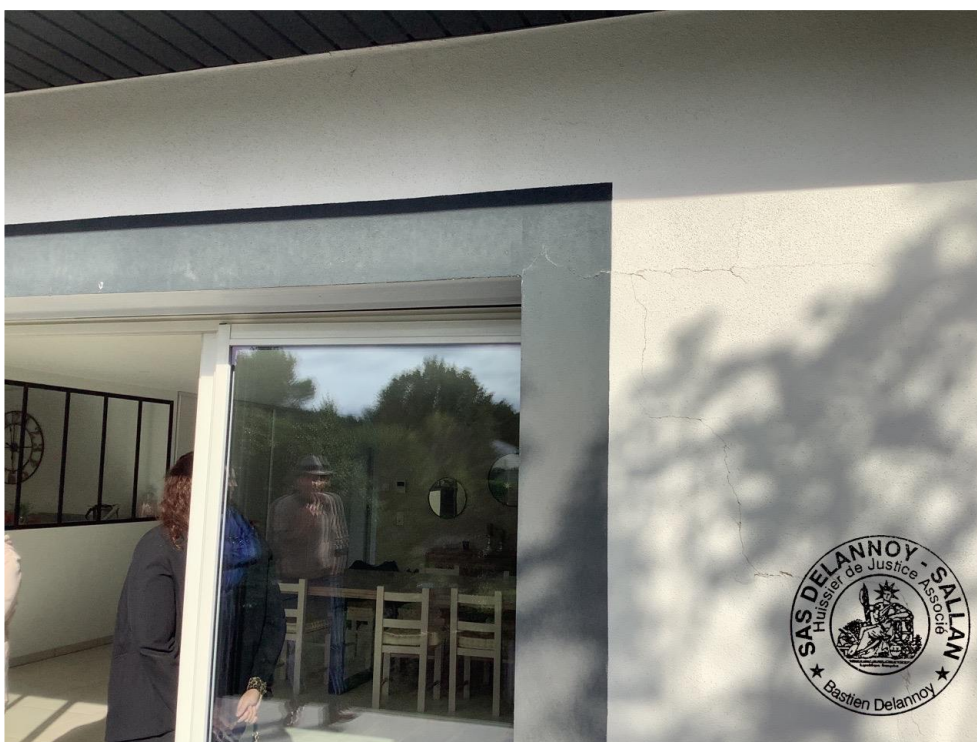
J'accède à la terrasse sud du premier étage et constate la présence de carreaux de carrelage au sol en état d'usage et sans fissure apparente. Je constate la présence de d'eau stagnante indiquant que la terrasse présente des différences de niveau.

Présence d'une première fissure en escalier s'étendant du sol à l'encadrement supérieur de la baie vitrée du salon. Présence également d'une fissure horizontale en partie supérieure.

Je poursuis et accède à la seconde baie vitrée et constate la présence d'une fissure dans l'angle supérieur droit. Présence également d'une fissure dans l'angle supérieur gauche s'étendant en escalier.

J'accède à la dernière ouverture et constate la présence d'une fissure horizontale dans l'encadrement supérieur droit ainsi que plusieurs fissures autour de l'encadrement inférieur gauche et de l'appui de fenêtre.

Je constate ensuite la présence d'un barbecue à l'état brut présentant de nombreuses fissures.

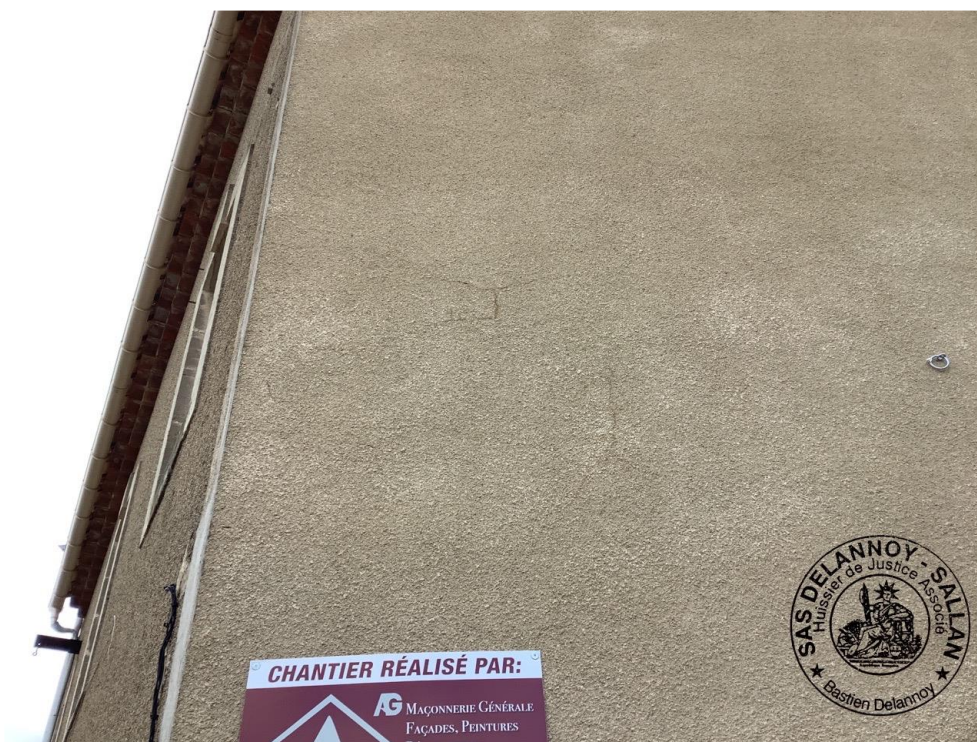
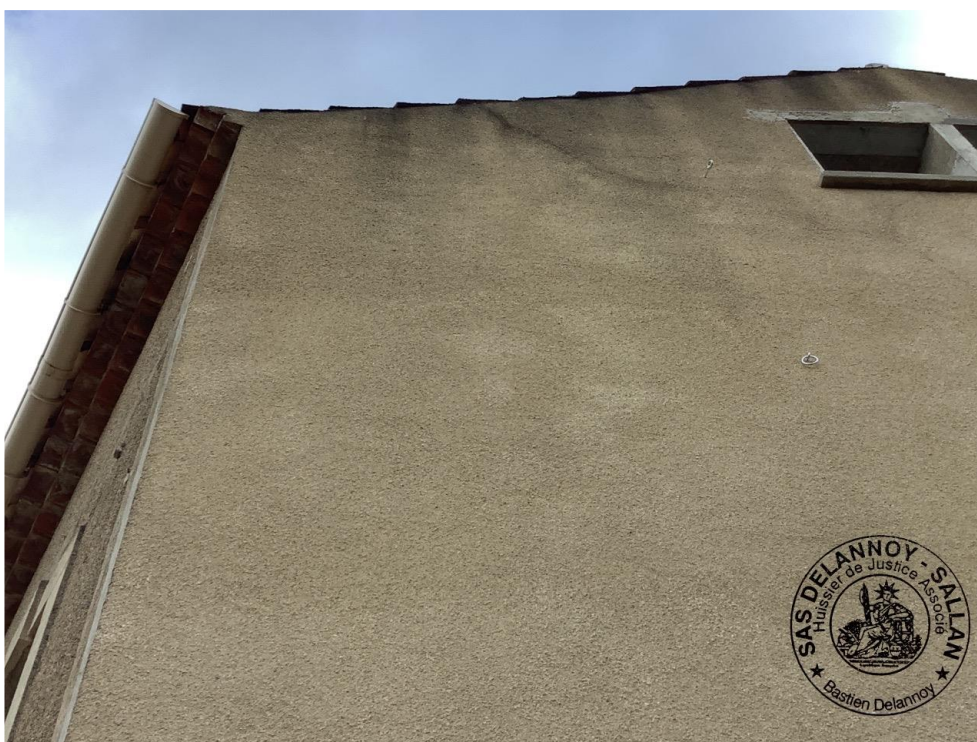
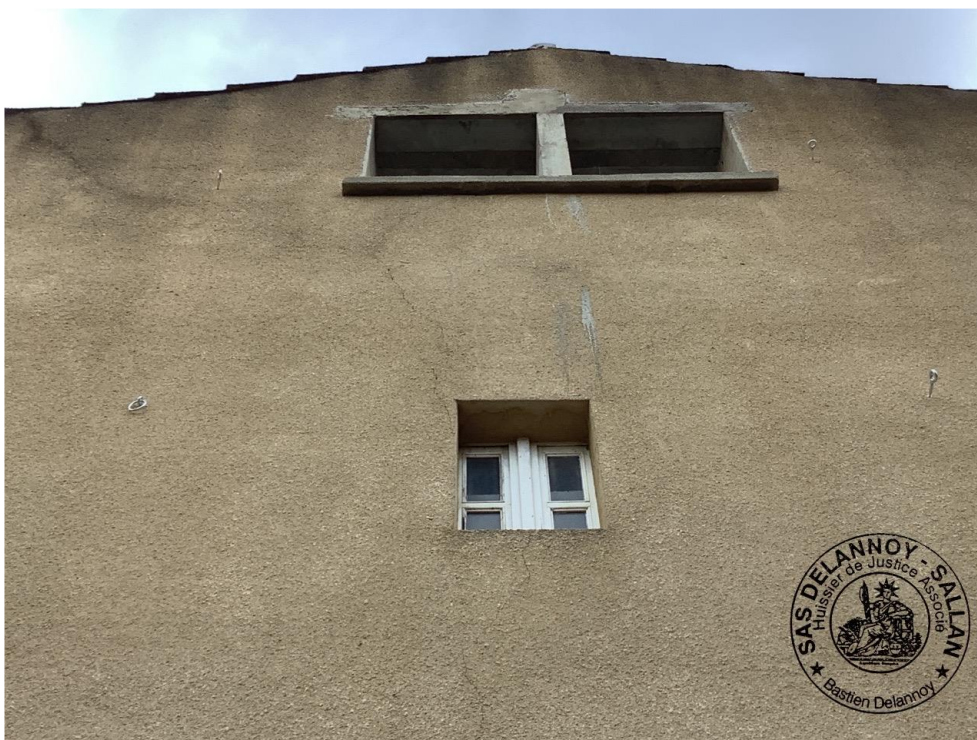
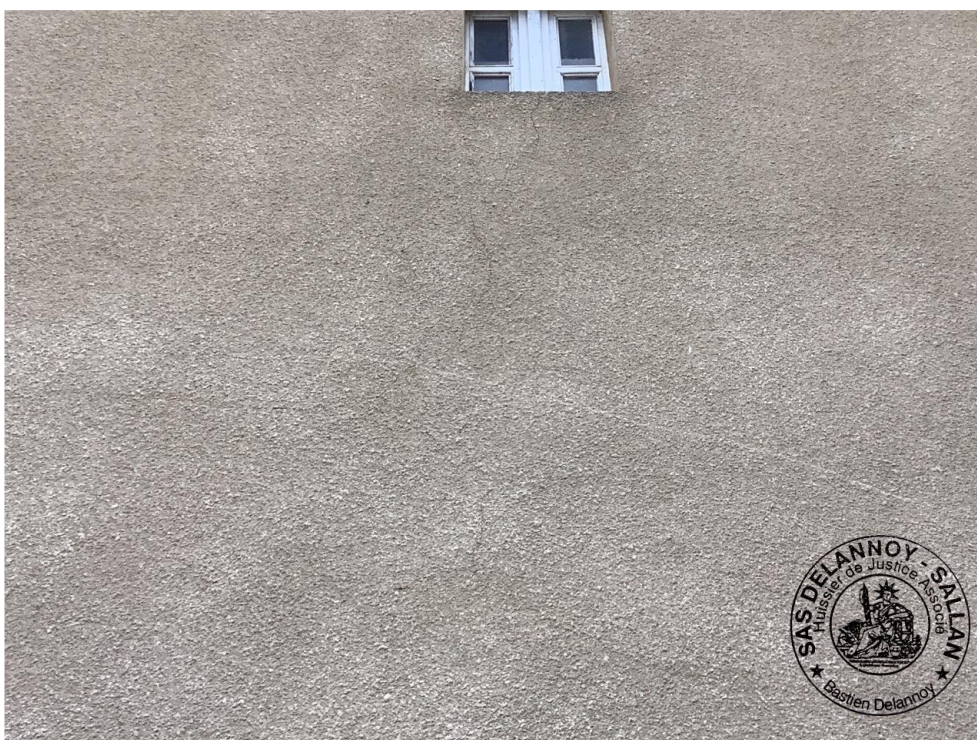
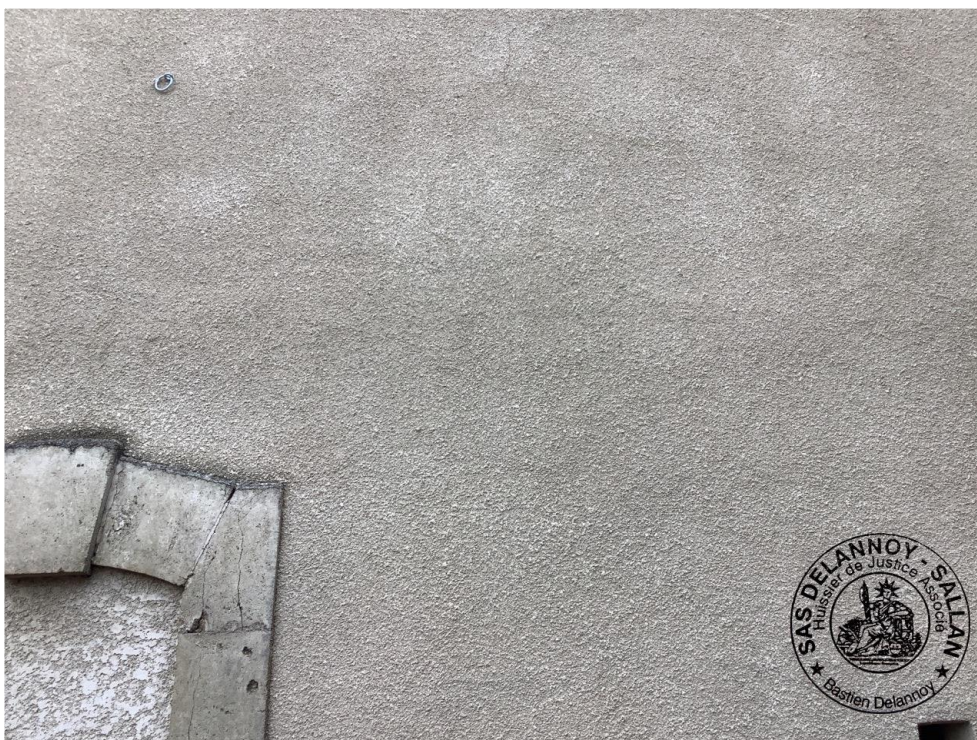
Je débute mes constatations par la façade exposé ouest et constate que celle-ci est crépie et présente une première fissure verticale sous l'affichage publicitaire. Au-dessus de celui-ci, présence d'une fissure verticale ainsi que d'une fissure en y.

Au niveau de la jonction avec la toiture, je constate la présence d'une importante fissure verticale s'étendant jusqu'à la fenêtre en partie centrale. Autour de cette fenêtre, je constate la présence de plusieurs fissures verticales en partie supérieure ainsi que sous cette fenêtre. Je constate que les fissures s'étendent jusqu'à l'encadrement situé en rez-de-chaussée. Présence de plusieurs fissures au niveau des pierres de l'encadrement.

Je poursuis et constate la présence de plusieurs fissures verticales sur toute la longueur du mur en partie inférieure. En partie supérieure, présence de plusieurs fissures verticales au niveau de la jonction avec la toiture s'étendant toute en partie centrale de la façade.

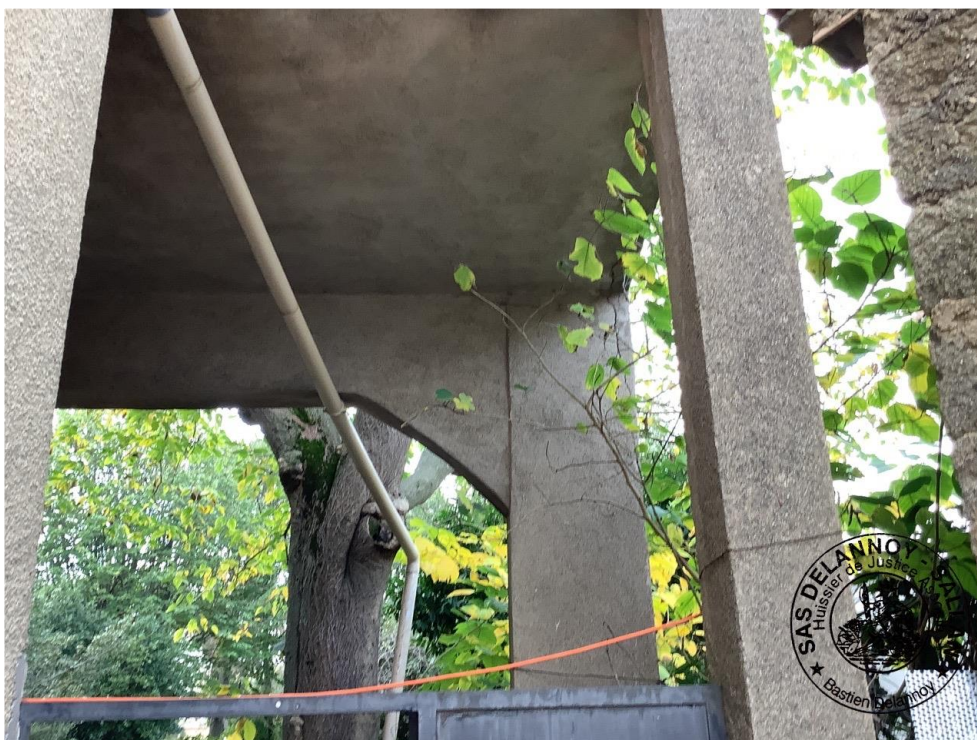
2.

Je débute mes constatations par la sous-face de la terrasse et constate la présence de plusieurs fissures au niveau de la jonction avec le pilier Nord. Présence également d'éclats avec manques de matière au niveau de l'angle nord-ouest.
