## PROCES VERBAL DE CONSTAT

Qu'elle est propriétaire d'un immeuble situé 123 avenue de la Gare 34290 Espondeilhan. Que des travaux de rénovation et agrandissement doivent être entrepris.

Afin de garantir et préserver ses droits, elle me requiert ce jour à l'effet de constater l'état des bâtiment voisins et abords.

123 avenue de la gare 34290 ESPONDEILHAN

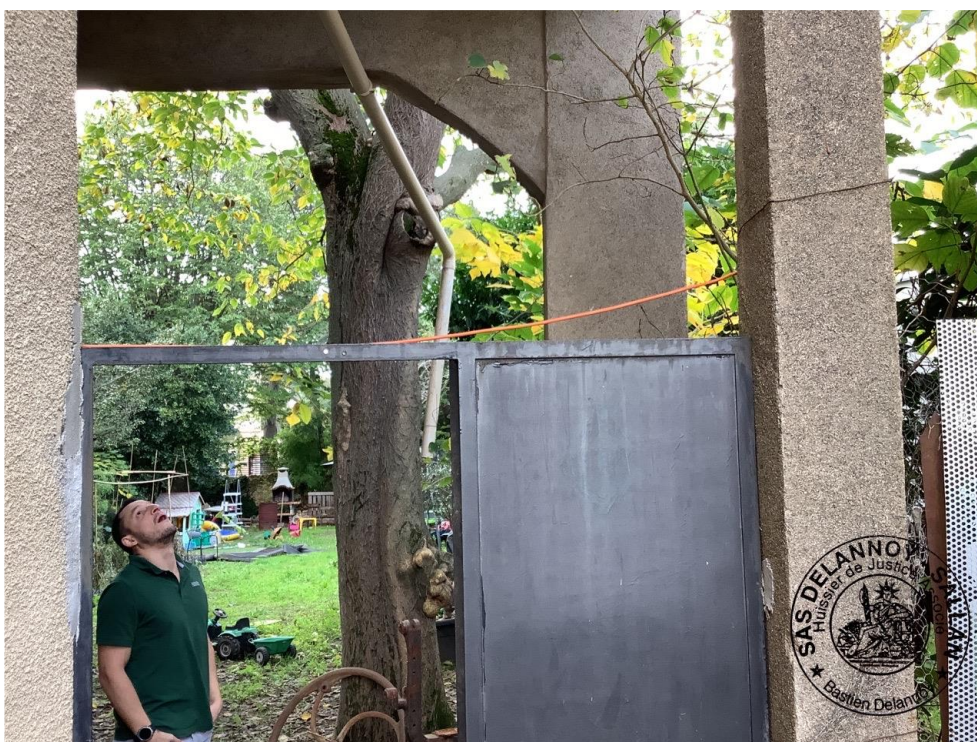
3.

Je débute mes constatations par la sous-face de la terrasse et constate la présence de plusieurs fissures au niveau de la jonction avec le pilier Nord. Présence également d'éclats avec manques de matière au niveau de l'angle nord-ouest.

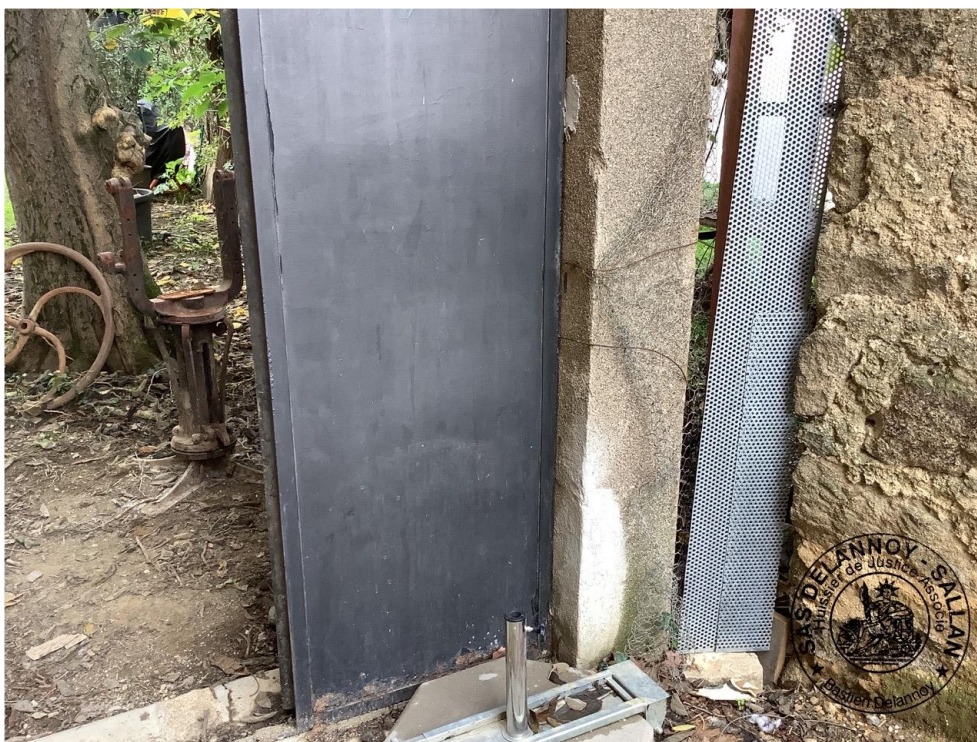
4.

J'accède ensuite au pilier sud et constate la présence d'une fissure au niveau de l'appui sur le muret de la propriété de la requérante. En partie supérieure, je constate la présence de fissures verticales et horizontales au niveau de la jonction avec le plancher de la terrasse. Côté sud, je constate la présence de petites fissures horizontales au niveau de la poutre située sous le plancher de la terrasse.

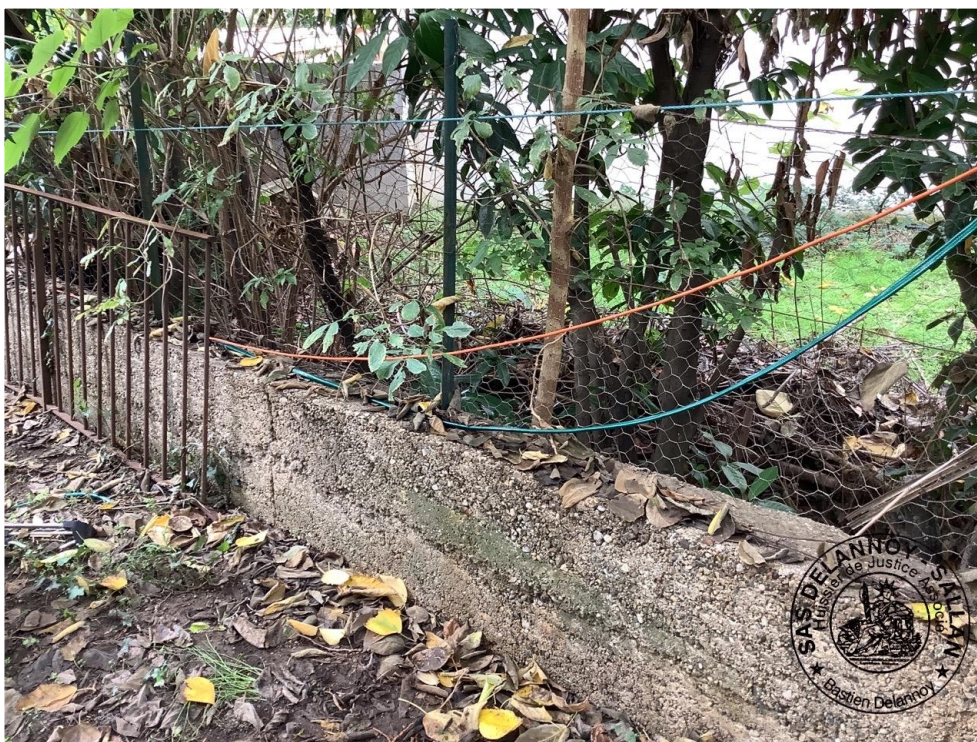
2.

Je continue par le mur de clôture séparant la propriété de la requérante de l'habitation et constate la présence d'une fissure verticale avec déplacement côté nord. Présence toujours d'une fissure au niveau de la jonction avec le pilier sud de la terrasse.

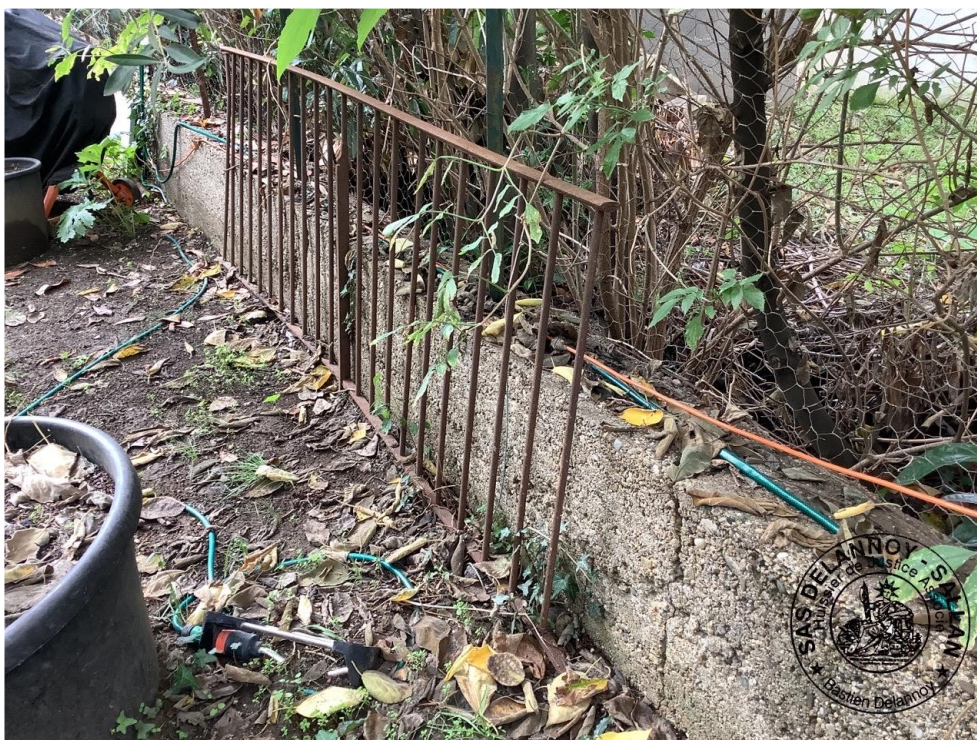
4.

Je poursuis et constate la présence d'une nouvelle fissure verticale s'étendant sur toute la hauteur du muret. En suivant, je constate que le muret est en état d'usage. Le grillage positionné en partie supérieure est en mauvais état.
