# Grille d'évaluation de la dégradation de l'habitat

Mode d'emploi

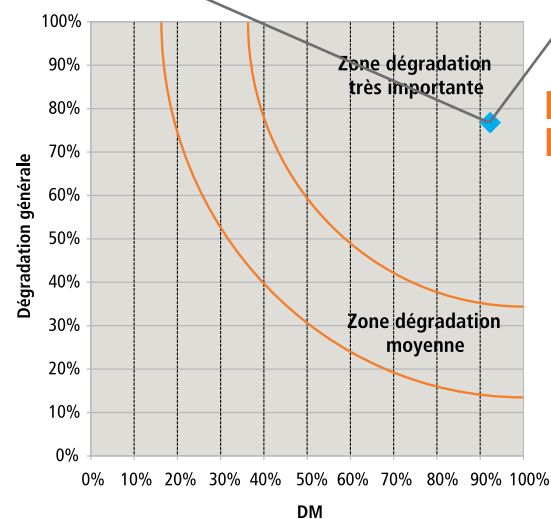
**DM = 92%**  
**DG = 77%**

**ID = 0,83**

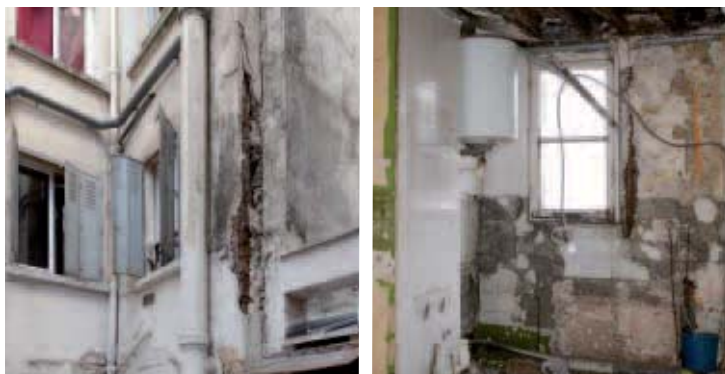
La structure assure la stabilité de l'édifice en supportant le poids de la construction ainsi que celui des occupants et du mobilier. Les systèmes de construction des bâtiments anciens varient selon la région, les savoir-faire, les traditions et matériaux locaux : pans de bois ou de fer, maçonnerie en pierre ou brique, structure mixte... L'épaisseur et la dimension du mur résultent d'ailleurs du système et des matériaux utilisés pour la structure.

Dans le cadre du diagnostic des structures, l'identification des matériaux de construction s'avère indispensable pour comprendre les dysfonctionnements ou défauts de la structure verticale et horizontale. Pour la structure verticale, l'évaluation portera sur l'état des murs porteurs, poteaux, piliers pour identifier des signes de faiblesse, de dégradation, fissures ou déformations (corrosion des éléments métalliques résultant de l'humidité, altération des bois causée par les insectes xylophages, ventre d'un mur...). Sur la structure horizontale, on veillera à identifier les fissures ou flèches au niveau des poutres et planchers.

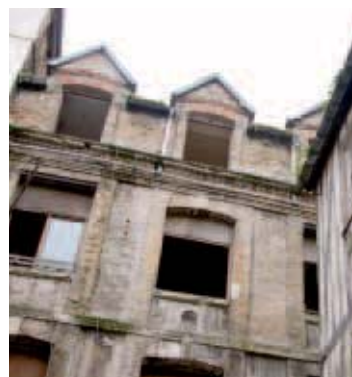
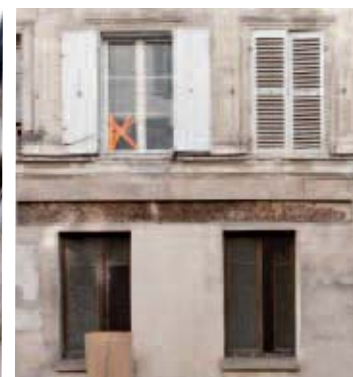
Par ailleurs, différents éléments peuvent composer une façade : gouttière ou colonnes d'évacuation d'eau, bandeaux et corniches, balcons, fenêtres, volets ou persiennes...

Le diagnostic de ces éléments doit porter sur la sécurité (bonne fixation ou ancrage des composants pour éviter toute chute sur la voie publique) et sur le niveau de dégradation empêchant leur fonctionnement ou provoquant des dégradations sur le bâti : état et qualité des protections des bandeaux ou corniches pour assurer l'évacuation de l'eau, état des canalisations pour éviter les infiltrations dans les murs et les logements, état des menuiseries en terme d'étanchéité à l'air et à l'eau....

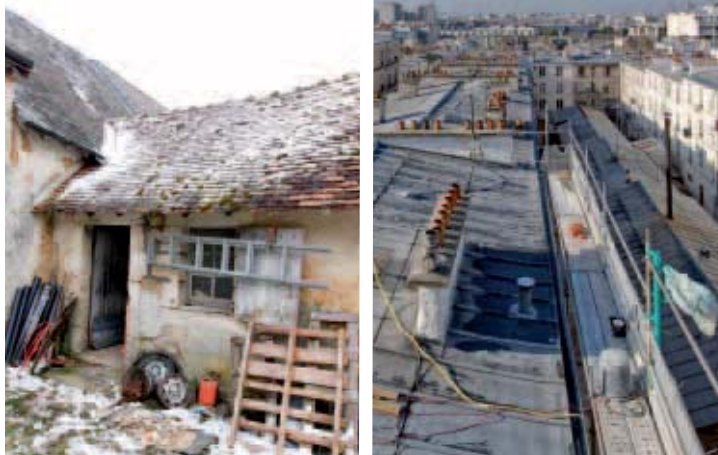
Les déformations de la toiture sont des indices d'une charpente ou d'une structure qui présente une faiblesse. Le diagnostic structurel des charpentes peut venir étayer les observations visuelles.

Par ailleurs, d'autres ouvrages peuvent composer une toiture (souche de cheminée, lucarnes...) et faire l'objet de dysfonctionnements : la dégradation des souches de cheminées peut causer un risque de chute de matériaux sur la voie publique ainsi que des infiltrations dans le bâtiment.

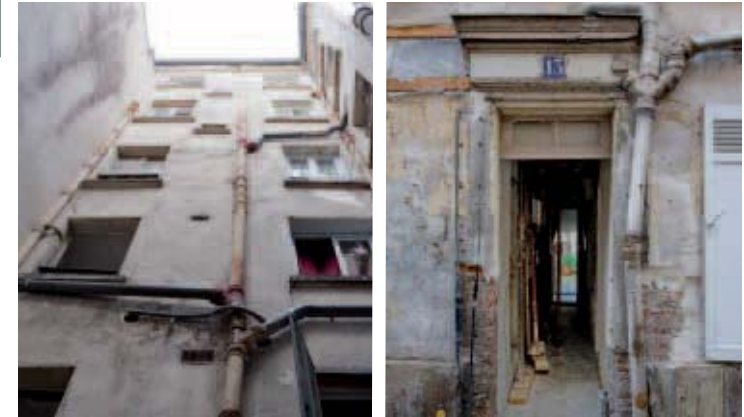
Le réseau d'eau est constitué du système d'alimentation et d'évacuation. Le système d'alimentation permet de fournir l'eau pour les équipements sanitaires (lavabo, évier, baignoire...) et pour le chauffage dans certains cas. Pour un logement ou un immeuble, le diagnostic doit être réalisé sur les réseaux d'alimentation à partir du compteur. Le système d'évacuation est composé quant à lui des eaux pluviales (EP), des eaux ménagères (EM) issues des lavabos, éviers et douches et enfin des eaux vannes (EV) issues des WC. Les eaux usées (EU) désignent les eaux ménagères et les eaux vannes. Dans le bâti ancien, il est courant d'observer en façade des raccords anarchiques : évacuation d'eaux usées raccordée aux eaux pluviales...

Un mauvais entretien des canalisations et une conception non réglementaire entraînent des fuites, des infiltrations et, à terme, de l'humidité dans les logements, la formation de champignons, la présence d'insectes xylophages et enfin la dégradation des structures. Afin de s'assurer du bon fonctionnement du réseau d'eau et de l'étanchéité des équipements, il convient de vérifier le raccordement de l'alimentation au réseau public de distribution d'eau potable, le raccordement des colonnes d'eaux usées au réseau public d'évacuation, les matériaux composant les canalisations ainsi que leur état (certains matériaux comme le plomb sont interdits) et le tracé des conduites. Les défauts généralement observés sur les canalisations sont l'entartrage, la corrosion des matériaux, percement, déboîtement ou déformation des conduites. Les systèmes d'évacuation doivent être séparés pour éviter tout refoulement d'odeur et être installés de préférence à l'intérieur du bâtiment pour éviter la confrontation aux intempéries et surtout au gel.

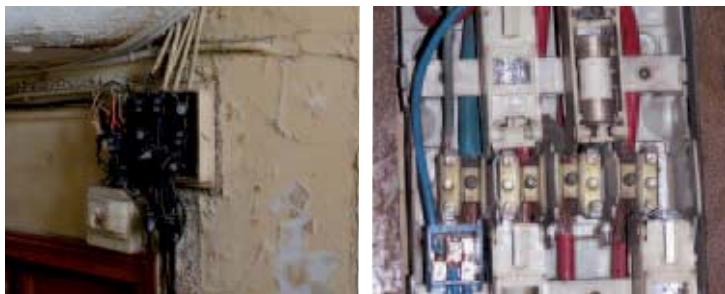
L'électricité est destinée à l'éclairage des locaux, au fonctionnement des appareils ménagers, au chauffage et à la production d'eau chaude sanitaire. L'installation électrique peut également présenter un risque pour la santé ou la sécurité des occupants (électrocution, incendie...). Dans le cadre du diagnostic, il s'agira de vérifier l'état général des appareils de commande et de protection, l'état des installations de manière à repérer les équipements vétustes ou inadaptés à l'usage (fils dénudés, fils en tissu, interrupteurs et prises en métal...). L'installation électrique dans les pièces humides doit répondre à la réglementation en termes de sécurité (distance par rapport à un point d'eau, encastrement des fils...).

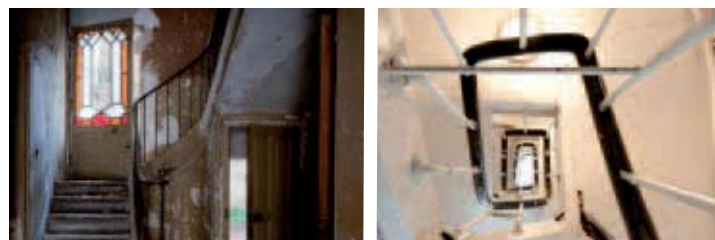
Concernant l'escalier et les circulations, ils doivent répondre aux normes de sécurité (stabilité de la structure, largeur, hauteur et planéité des marches, hauteur de la rampe, fixation des mains courantes...) afin de limiter les risques de chute pour les occupants.

Pour assurer la sécurité des personnes, les espaces de circulation doivent présenter un sol régulier (risque dû aux tomettes décollées, à la déformation du plancher, à un sol glissant...) et un bon éclairage. Les ascenseurs et les équipements pour la sécurité incendie doivent faire l'objet d'un diagnostic particulier.

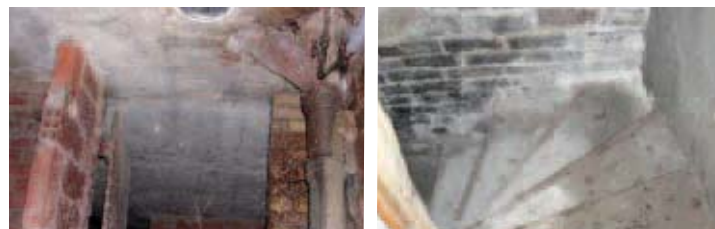
Entièrement enterrées ou semi-enterrées, les caves sont très sensibles à l'humidité. Celle-ci peut provenir des remontées capillaires en provenance du sol, des fuites émanant des canalisations d'eau dégradées... Différents désordres peuvent alors apparaître : présence de salpêtre, de moisissures ou de condensation sur les parois, effritement des matériaux de construction, dégradation de la structure et notamment des planchers hauts (fissures, corrosion des poutrelles métalliques...), présence de termites... Dans le cadre du diagnostic, il faut donc vérifier que les caves sont correctement ventilées, que les soupiriaux qui permettent l'entrée et l'évacuation de l'air ne sont pas bouchés, qu'il n'y a pas de traces de remontées capillaires, qu'il n'y a pas de revêtement imperméable sur les murs, qu'un sol en terre battue n'est pas recouvert d'une dalle en béton. Il convient également d'éviter tout encombrement qui empêcherait l'accès aux réseaux et favoriserait le développement de nuisibles. Par ailleurs, l'accès à la cave doit être sécurisé : pente de l'escalier, présence de garde-corps...

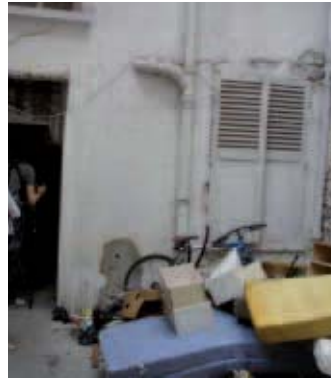
Situées généralement à l'arrière d'un bâtiment sur rue, elles permettent de desservir d'autres bâtiments ou tout simplement d'instaurer une distance avec les parcelles ou immeubles voisins. Au même titre que les circulations, les cours doivent avant tout présenter un revêtement et un sol réguliers pour éviter tout risque de chute et permettre à l'eau de s'évacuer. La présence d'encombrants et débris peut provoquer des situations d'insalubrité (présence d'animaux nuisibles, rongeurs...).

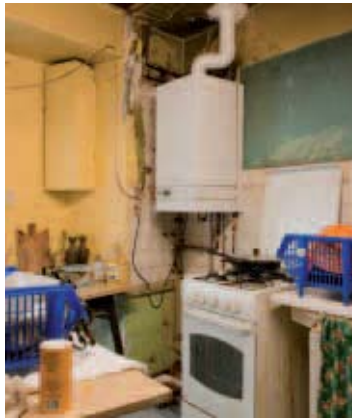
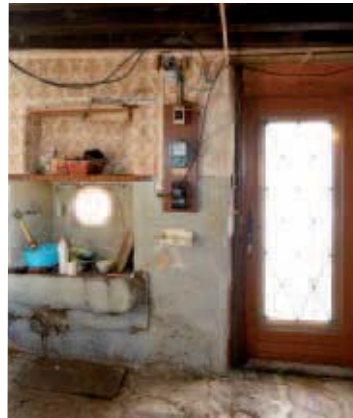
Le logement (en collectif ou maison individuelle) doit offrir un cadre de vie décent, sain, sécurisé et adapté au besoin de l'occupant. Le diagnostic du logement repose sur l'évaluation du confort, des normes d'habitabilité et de sécurité : présence ou non d'équipements, état de conformité et de conservation des équipements ainsi que qualité des cloisons et des revêtements.

Lors du diagnostic, il convient de vérifier la distribution des pièces, la surface, la hauteur sous plafond, l'éclairage naturel dans le logement, les menuiseries, les installations électrique et gaz (raccordement à la terre, conformité du tableau électrique...), l'aération et ventilation des pièces sèches et pièces humides, l'alimentation en eau, la présence et la qualité de la cuisine ou coin cuisine et des sanitaires (WC, SDB) ainsi que

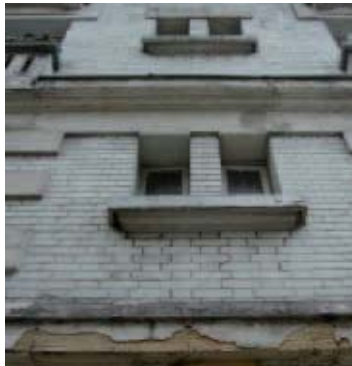
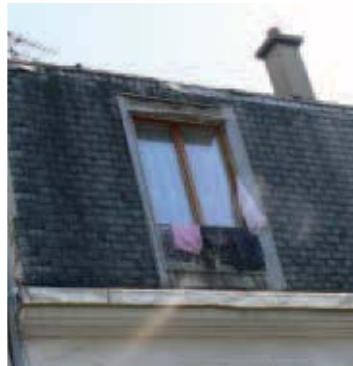
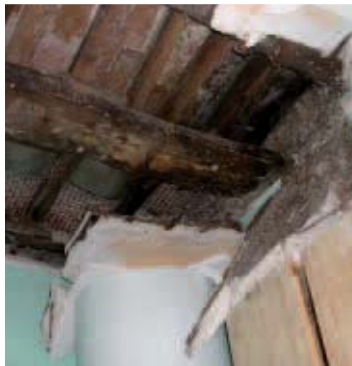
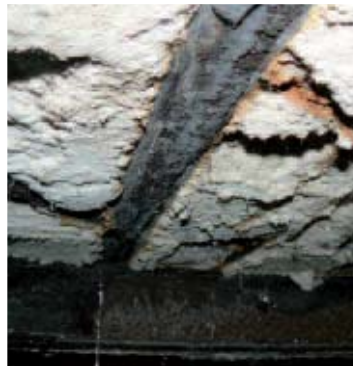
- Pour une couverture dont un versant doit faire l'objet d'un remplacement complet et l'autre versant d'un simple remaniement : la note d'état serait alors "3" et celle précisant l'ampleur des désordres atteindrait la valeur de 50 %. Ce principe vaut également pour d'autres éléments comme la structure, les murs périphériques..., pour lesquels les désordres importants n'affecteraient qu'une partie de l'élément.

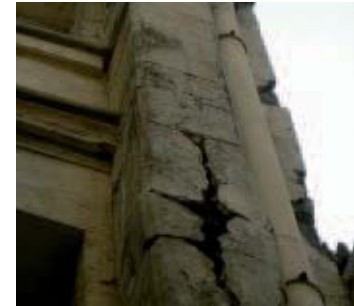
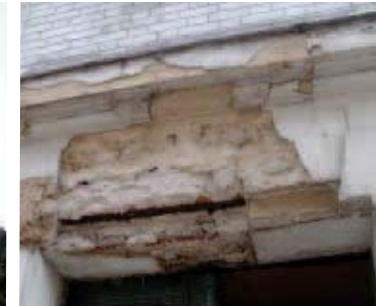
- Pour un enduit de façade, si un piochage complet des enduits de façade et des pignons est à prévoir car la dégradation est homogène (enduits dégradés, décollement...), on attribuera pour l'"étanchéité des murs extérieurs" "3" pour la "note d'état" et 100 % pour l'ampleur de dégradation.

En revanche, dans le cas d'un enduit qui présente juste quelques fissures qui doivent faire l'objet d'une ouverture et traitement, la note d'état sera "1" pour indiquer une intervention sans remplacement à neuf.
